Untersuchungsbericht

3X021-0/09
Januar 2010

Art des Ereignisses:	Unfall
Datum:	12. April 2009
Ort:	Sulzberg
Luftfahrzeug:	Ultraleichtflugzeug
Hersteller / Muster:	Pipistrel / Sinus NW
Personenschaden:	Pilot tödlich verletzt
Sachschaden:	Luftfahrzeug zerstört
Drittschaden:	Flurschaden
Informationsquelle:	Untersuchung durch BFU

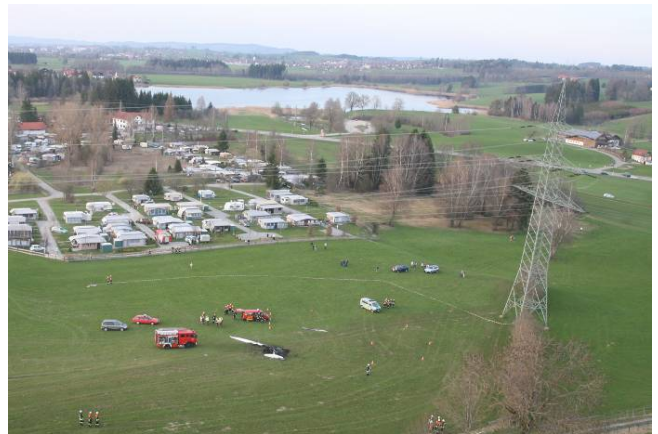
Unfallstelle

Das Wrack befand sich auf einer ca. 8 m x 8 m großen Fläche.

Eine große Flügelbruchfläche des rechten Flügels lag ca. 20 m nördlich des Wracks, das rechte Flaperon ca. 40 m südlich davon. Einzelne Bruchstücke, Kanzelverglasungsteile und Faserstücke lagen im Umkreis von 40 m um das Hauptwrack verteilt.

Der Zentralbereich des Flugzeuges war komplett ausgebrannt, ebenso das linke Flächenbruchstück.

Das einzeln gelegene rechte Flächenbruchstück zeigte eine Risskante in Zickzackform parallel zur Flächenvorderkante und entlang zum Mittelholm.

Die Seile der Hochspannungsleitung waren als Abdruck im Bereich des Außen- und Mittelflügels zu erkennen. Auf der Oberseite der Tragfläche wies der Abdruck zum Rumpf hin. Im weiteren Verlauf wurde die Tragfläche durch das Hochspannungsseil durchtrennt.

Der Propeller war komplett vorhanden und zeigte keine Rotationsschäden.
