Untersuchungsbericht

3X038-0/09
August 2011

Art des Ereignisses:	Unfall
Datum:	26. April 2009
Ort:	Haren
Luftfahrzeug:	Ultraleichtflugzeug
Hersteller / Muster:	Helff GmbH / Albatros
Personenschaden:	Pilot und Passagier schwer verletzt
Sachschaden:	Luftfahrzeug zerstört
Drittschaden:	Flurschaden
Informationsquelle:	Untersuchung durch BFU

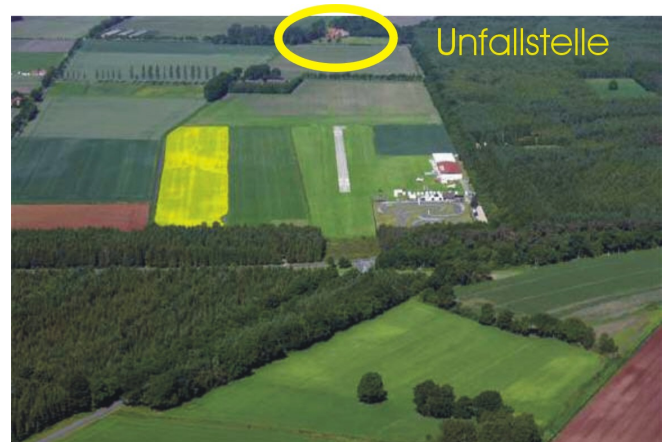
Unfallstelle

Die erste Hindernisberührung fand mit Baumkronen statt. Das Wrack lag 28 m hinter den Bäumen. Astbruchstücke befanden sich am vorderen Rumpfbereich und am Fahrwerk des Albatros.

Das Wrack war ca. 90° nach rechts aus der Flugrichtung gedreht.

Bruchstücke des Propellers waren in Abständen von 28 m, 17 m, 12 m und 4 m vom Wrack in nahezu einer Linie verteilt.

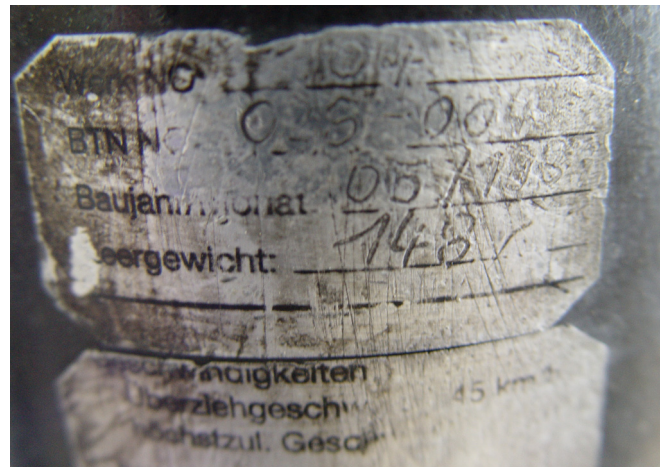
Im Luftfahrzeug befand sich ein Hinweisschild mit der Angabe des Leergewichtes von 148 kg.

Ein Hinweisschild mit Angabe der maximalen Abflugmasse sowie der minimalen und maximalen Zuladung war im Cockpitbereich nicht angebracht.
