# Untersuchungsbericht

Art des Ereignisses:	Unfall
Datum:	19. Juni 2009
Ort:	Mannheim
Luftfahrzeug:	Hubschrauber
Hersteller / Muster:	Eurocopter France / EC 120B
Personenschaden:	drei Personen leicht verletzt
Sachschaden:	Luftfahrzeug schwer beschädigt
Drittschaden:	Flurschaden
Informationsquelle:	Untersuchung durch Mitarbeiter der BFU
Aktenzeichen:	BFU 3X078-09

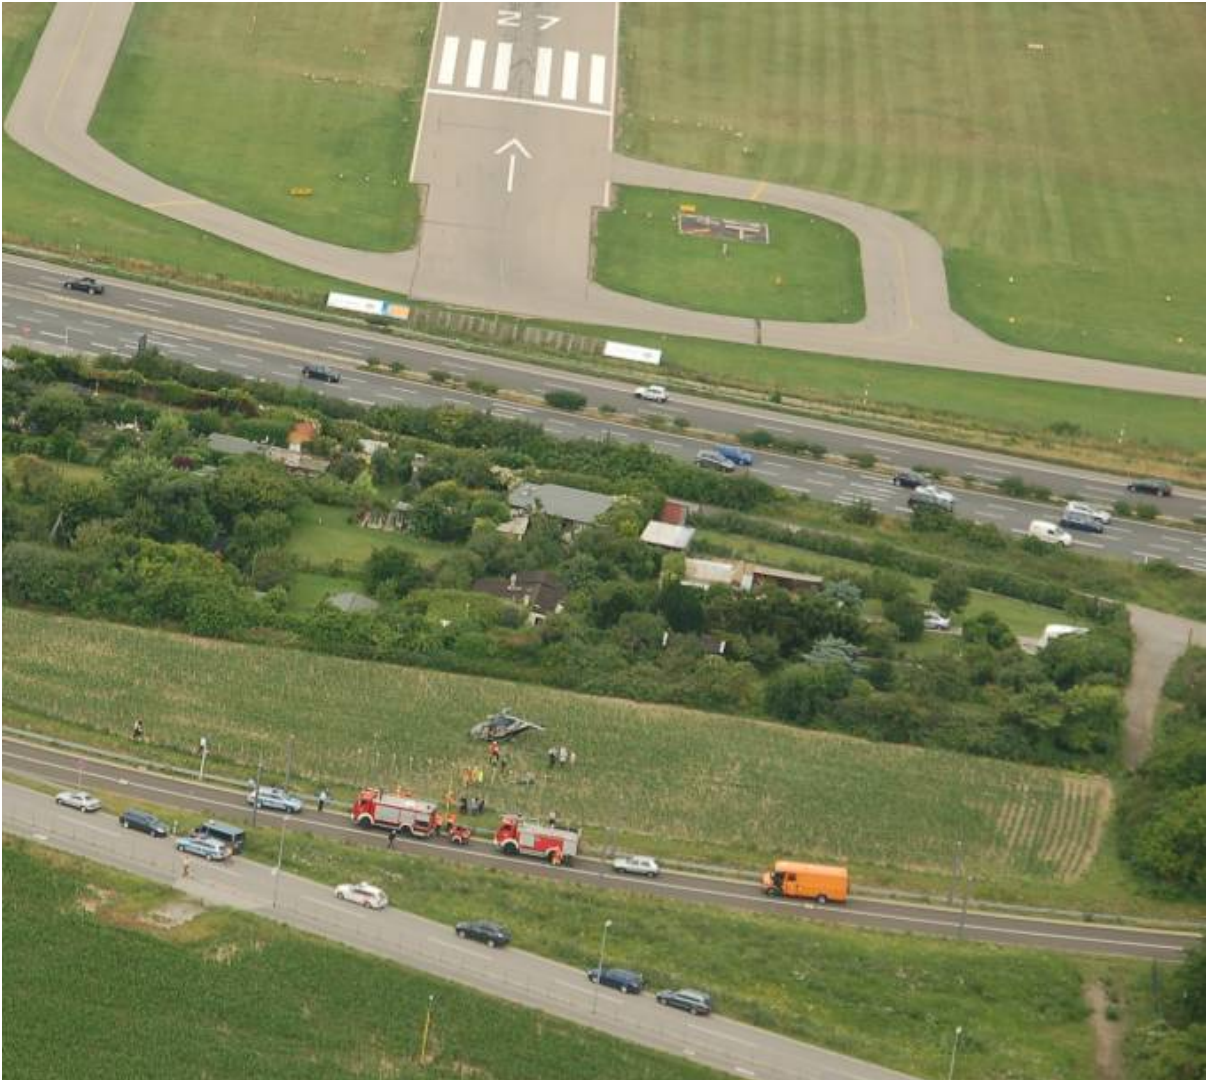
Übersicht Unfallstelle / Flugplatz

Die Unfallstelle befand sich ca. 250 m östlich der Asphaltpiste 27 des Verkehrslandeplatzes Mannheim-City in ca. 309 ft AMSL auf einem Maisacker. Der Hubschrauber lag in Richtung 170° auf dem Rumpfboden auf. Die Kufen waren an der hinteren Quertraverse abgebrochen und zeigten nach oben. Die Quertraversen waren nach hinten verdreht. Der Heckausleger war vor der vertikalen Finne des Fenestrons abgetrennt. Die drei Hauptrotorblätter wiesen unterschiedlich starke Beschädigungen auf. Ein Rotorblatt war abgerissen und lag direkt am Wrack. Bruchstücke des Heckauslegers, der Fenestron-Antriebswelle sowie des Fenestrons lagen bis zu 44 m östlich des Wracks. Der Drehgasgriff am kollektiven Verstellhebel befand sich in „Flight“-Position.

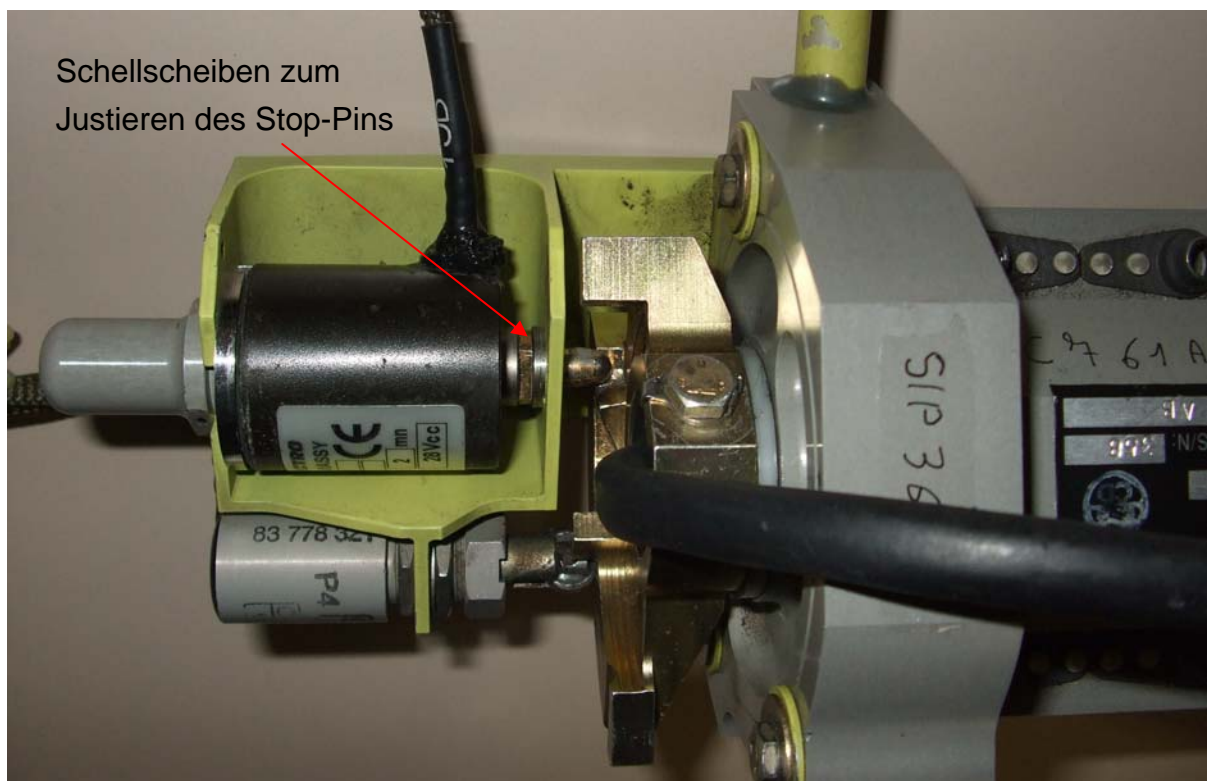
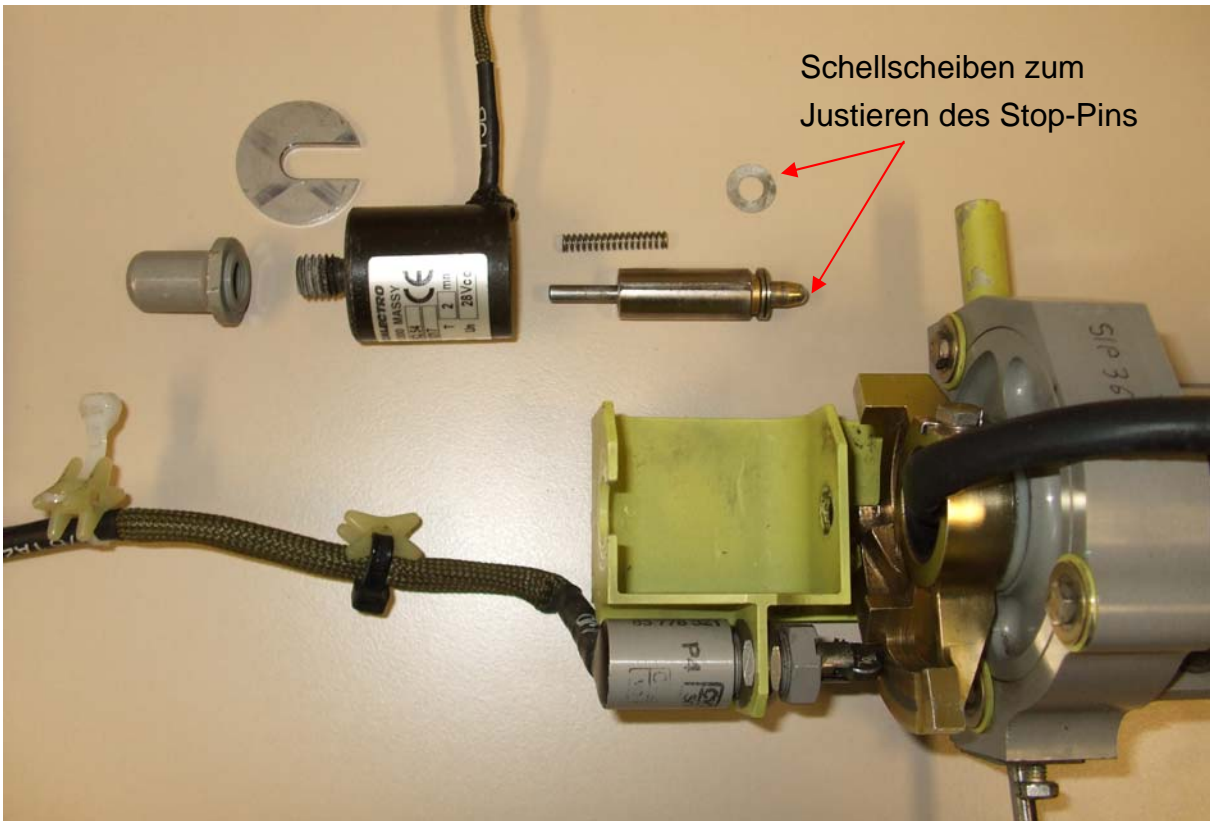
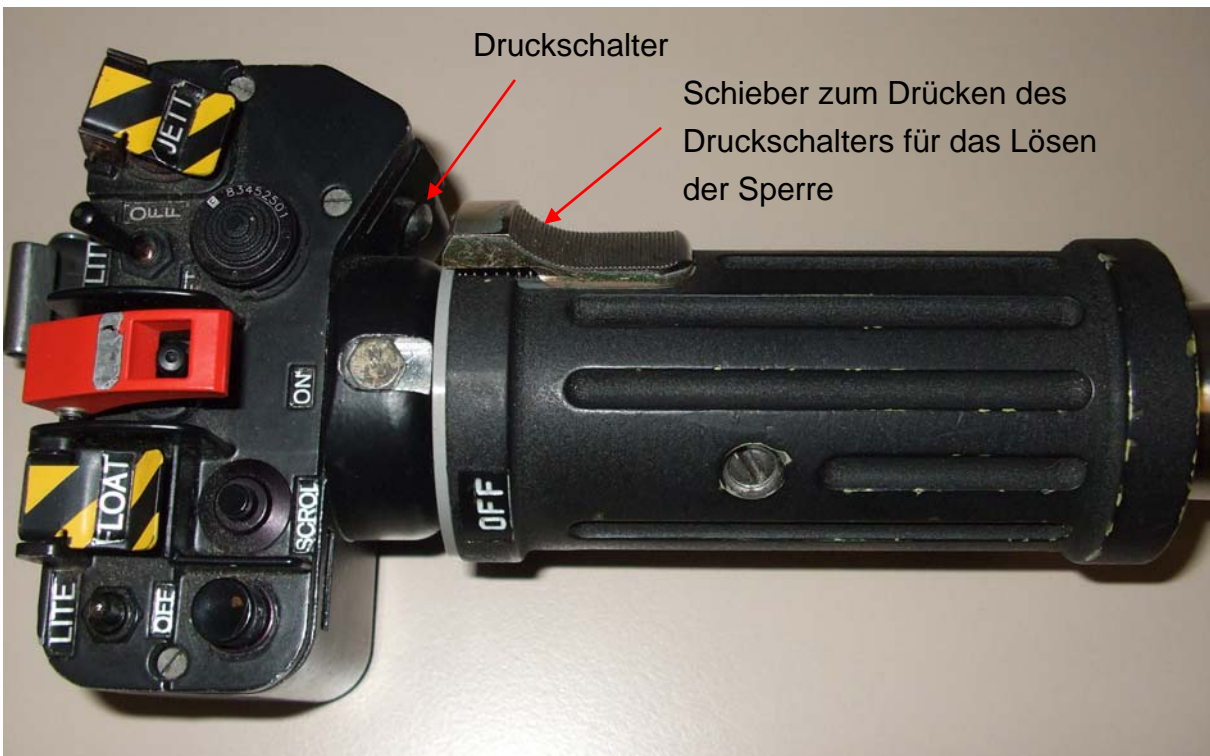
Detailaufnahmen der Stoppvorrichtung des Drehgasgriffs

Am Drehgasgriff wurde festgestellt, dass dieser sich normal mit geringer Kraft von „Flight“ auf „Idle“ zurückdrehen ließ. Jedoch ließ sich der Drehgasgriff mit Kraft, ohne Lösen der elektrischen Sperre, im stromlosen Zustand von der Position „Idle“ auf „Off“ weiterdrehen. Die benötigte Kraft wurde durch Versuche von Eurocopter Frankreich ermittelt und war im Verhältnis 10-mal höher als von „Flight“ auf „Idle“.

Bei dem betroffenen Hubschrauber ließ sich der Drehgasgriff entgegen der Vorgaben des Herstellers im stromlosen Zustand, ohne Lösen der Sperre, von „Flight“ über „Idle“ auf „Off“ drehen. Die Untersuchungen ergaben keine technischen Gründe hierfür. Die Mechanik und die Einstellung des Stop-Pins entsprachen den Vorgaben. Mehrere vergleichbare Pitchhebel zeigten keine Unterschiede und funktionierten entsprechend den Herstellerangaben.

Eurocopter Frankreich beabsichtigt aufgrund des Unfalls, die Vorgaben für die Justierung des Stop-Pins zu überarbeiten. Diese Änderung soll, sobald sie ausgearbeitet ist, als Service Bulletin eingeführt werden.

Bis zur Einführung des Service Bulletins und der Flughandbuchänderung veröffentlichte Eurocopter Frankreich eine „Information Notice“ No. 2261-I-76 an alle Halter des Hubschraubermusters EC 120B, in dem auf ein mögliches Problem mit dem Drehgasgriff hingewiesen und nochmals beschrieben wird, welche Anzeichen dem Piloten visuell und akustisch im Falle eines Triebwerkausfalls generiert werden (siehe Anlage).
