Untersuchungsbericht

3X080-0/09
August 2010

Art des Ereignisses:	Unfall
Datum:	19. Juni 2009
Ort:	Erzhausen
Luftfahrzeug:	Flugzeug
Hersteller / Muster:	Piper / PA 18
Personenschaden:	eine Person schwer verletzt eine Person leicht verletzt
Sachschaden:	Luftfahrzeug zerstört
Drittsschaden:	keiner
Informationsquelle:	Untersuchung durch BFU

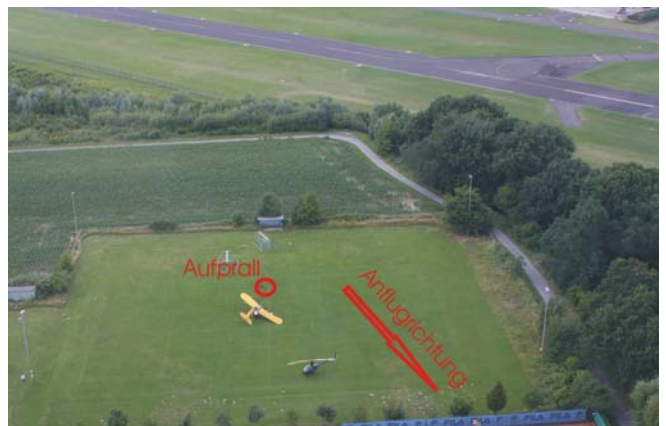
Unfallstelle

Dabei wurde das Luftfahrzeug zerstört. Der Fluglehrer wurde schwer und der einzuweisende Pilot leicht verletzt.

Der Kabinenbereich und der Motorträger waren stark deformiert sowie beide Tragflächen schwer beschädigt. Der Rumpf war hinter dem Tragflügelverbund abgeknickt und verdreht, das Leitwerk blieb unbeschädigt.

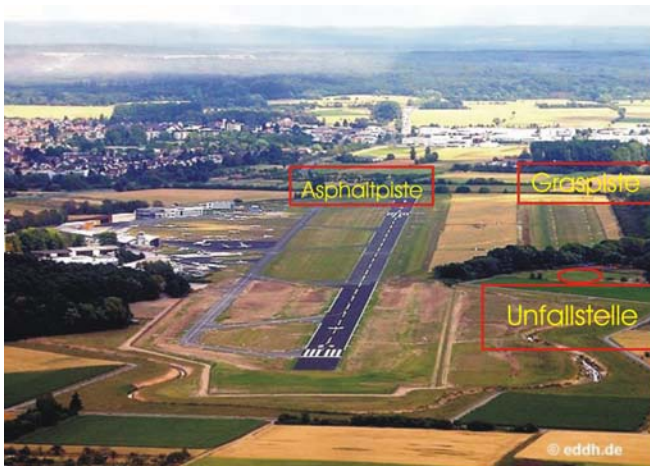
Luftbildaufnahme Flugplatz Egelsbach

Die Unfallstelle befand sich ca. 200 m südlich der Flugplatzgrenze des Verkehrslandeplatzes Egelsbach auf einem Sportplatz der Ortschaft Erzhausen.

Der Start des Luftfahrzeuges erfolgte auf der Asphaltpiste 27 und der Unfall ereignete sich vor Erreichen der Graspiste in Landerichtung 09.

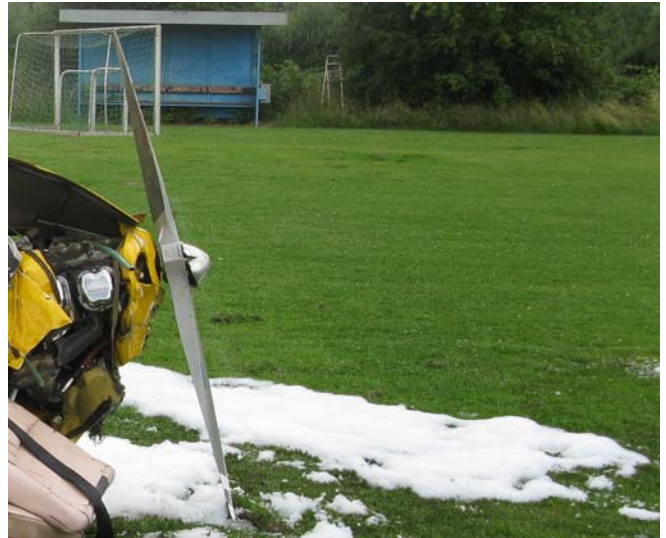
Unversehrter Propeller

Der Propeller wies keine größeren Beschädigungen auf, Spuren von Schlagmarken im Boden wurden nicht gefunden.

Die vorgefundenen Spuren am Boden der Unfallstelle und am Propeller belegen, dass die Bodenberührung des Luftfahrzeuges ohne oder nur mit sehr geringer Triebwerksleistung erfolgte.

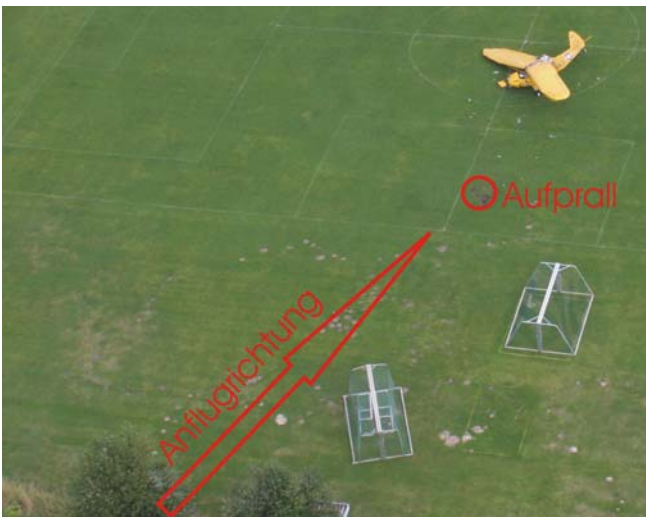
Luftbildaufnahme Unfallstelle

Der Anflug zum Sportplatz erfolgte entgegengesetzt zur Startrichtung in ca. 110°. Das Luftfahrzeug prallte mit erhöhter Längsneigung, links um die Hochachse drehend, auf dem Grasboden auf. Es kam ca. 5-6 m weiter östlich um ca. 150° zur Anflugrichtung gedreht in seine Endlage.

Das Spurenbild an der Unfallstelle zeigte, dass das Luftfahrzeug in einer Drehbewegung mit erhöhter Sinkrate und Längsneigung auf dem Boden aufkam, wobei der Propeller stand.

Der Flugunfall ist darauf zurückzuführen, dass bei einer Notlandung auf dem Sportplatzgelände die Überziehgeschwindigkeit unterschritten wurde und das Luftfahrzeug aus geringer Flughöhe abkippte.
