# Untersuchungsbericht

3X085-0/09  
Juni 2011

Art des Ereignisses:	Unfall
Datum:	28. Juni 2009
Ort:	Greiz / Obergrochlitz
Luftfahrzeug:	Ultraleichtflugzeug
Hersteller / Muster:	Comco GmbH / Ikarus C 22 C Aero
Personenschaden:	Pilot und Fluggast schwer verletzt
Sachschaden:	Luftfahrzeug zerstört
Drittschaden:	Flurschaden
Informationsquelle:	Untersuchung durch BFU

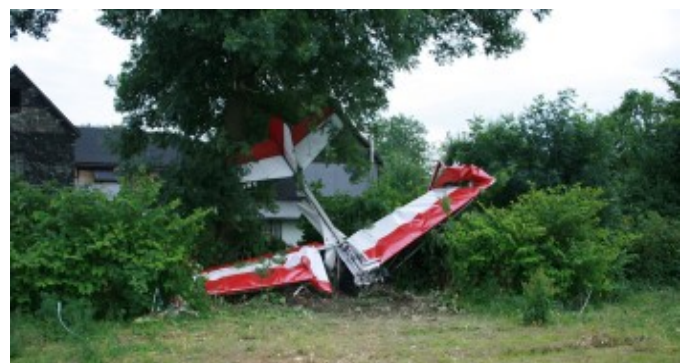
Unfallstelle

Die Hindernisberührung mit der linken Tragfläche erfolgte in ca. vier Meter Höhe an den unteren Ästen eines Baumes.

Der Rumpf des UL zeigte ungefähr in Richtung 330°. Das Ultraleichtflugzeug steckte mit einer Längsneigung von ca. 60° im Boden, wobei das Leitwerk in den Ästen hing.

Der Motor drang ca. 40 cm in den weichen Boden ein. Der Cockpitbereich war zerstört. Der Fußraum war seitlich weggedrückt. Der Cockpitboden befand sich einen Meter östlich des Wracks. Beide Vergaser waren aus der Halterung des Luftfilterkastens herausgebrochen.

Mehrere Bruchstücke der Verkleidung und des Propellers waren in einem Radius von einem Meter um das Wrack verteilt.

Zwei Propellerblätter waren im Bereich der Propellernabe abgebrochen, das dritte Propellerblatt war beschädigt und in der Halterung nach hinten gebogen.

Die linke Tragfläche war im Endbereich an der siebten Rippe gebrochen. Beide Tragflächen waren gestaucht.

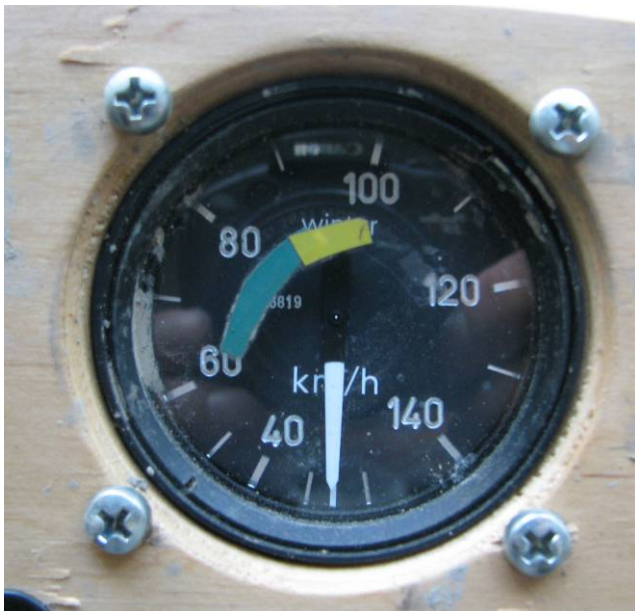
Vorgefundener Fahrtmesser

Der abgebildete Fahrtmesser war im Ultraleichtflugzeug eingebaut. Im Flug- und Betriebshandbuch wird unter dem Punkt Mindestausrüstung ein Fahrtmesser mit Messbereich 0 –170 km/h gefordert.

*[...] Die Problematik der falschen Fahrtmesser und Farbmarkierungen entstand unseres Erachtens hauptsächlich bei der möglichen Umrüstung älterer Flugzeuge C 22 (A) zu den Typen C 22 B und C 22 C, welche ab 1994 bei vielen Exemplaren durchgeführt wurden.*

*Wenn diese Umbauten außerhalb des Herstellerwerkes erfolgten, wurde von unserer Seite nur unzureichend auf die Fahrtmesser-Problematik hingewiesen. [...]*

Die Umrüstung wurde nicht nach den Vorgaben des Herstellers umgesetzt. Entgegen den Festlegungen der Prüfer-Anweisung für UL (PAUL) wurde der Prüfschein ausgestellt, obwohl die Lufttüchtigkeitsanweisung (LTA) Nr.: LSG 05-008 (Fahrtmesser) nicht durchgeführt war und das UL nicht konform mit dem Kenntblatt war.
