Untersuchungsbericht

Art des Ereignisses:	Unfall
Datum:	21. August 2009
Ort:	Juist
Luftfahrzeug:	Reisemotorsegler
Hersteller / Muster:	Scheibe Flugzeugbau / SF 25 C
Personenschaden:	eine Person leicht verletzt
Sachschaden:	Luftfahrzeug schwer beschädigt
Drittschaden:	keiner
Informationsquelle:	Untersuchung durch BFU
Aktenzeichen:	BFU 3X127-09

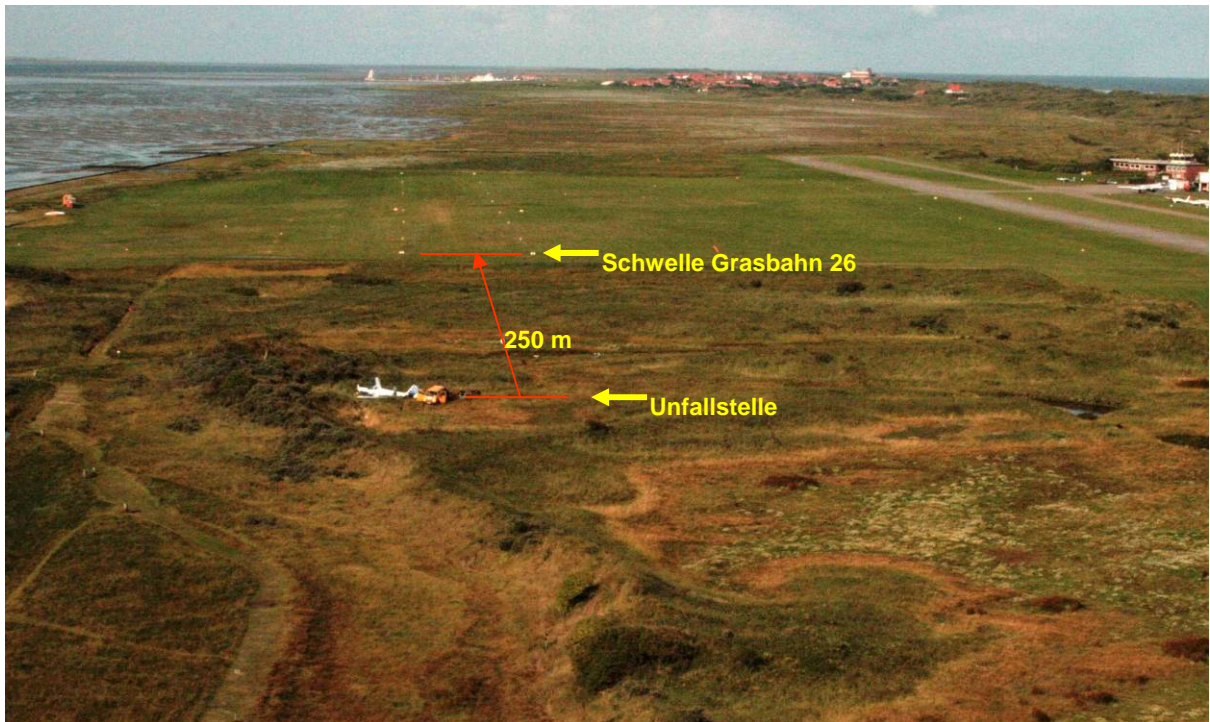
Die Unfallstelle lag ca. 250 m vor der Schwelle der Landebahn 26 in der vorgelegerten, hügeligen Dünenlandschaft. Die Dünenkämme erreichen hier Höhen von bis zu sieben Metern gegenüber dem Flugplatzniveau.

Die erste Bodenkollision erfolgte im Sinkflug mit dem Randbogen der linken Tragfläche ca. 250 m vor der Schwelle der Grasbahn 26 am Kamm einer zur Anflugrichtung parallel verlaufenden ca. fünf Meter hohen Düne. Der linke Tragflügel brach dabei im Außenbereich.

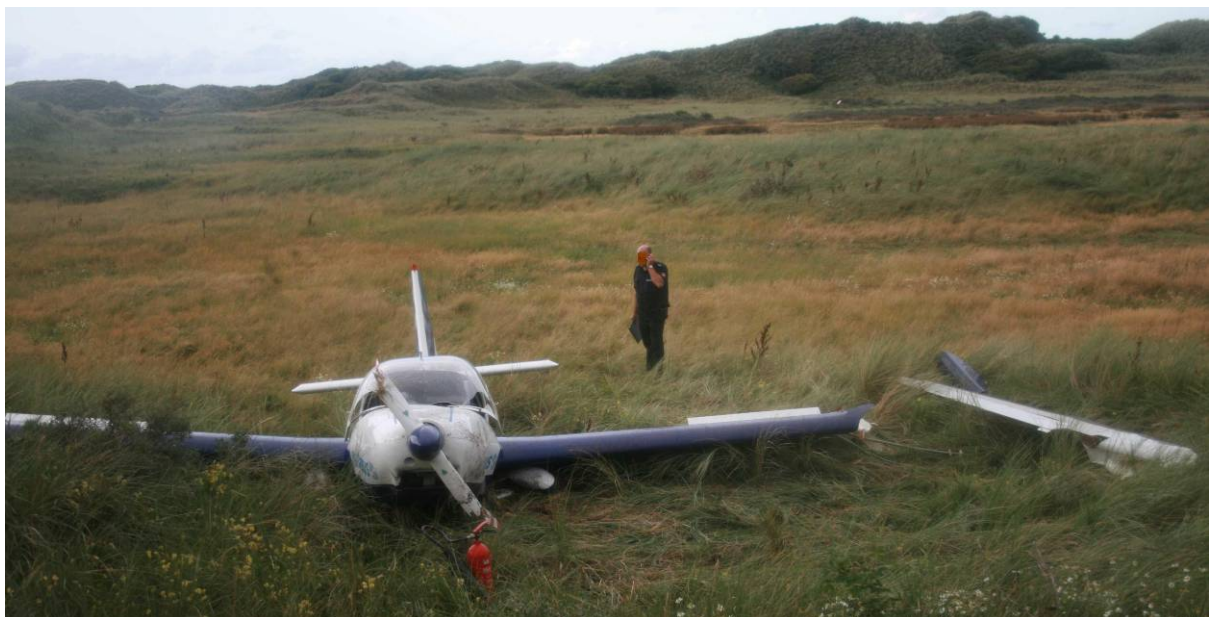
Der Aufprall auf den Boden erfolgte links schiebend mit dem Hauptfahrwerk, das abbrach. Danach folgte der Aufschlag des Rumpfbuges, die linke Tragfläche wurde abgerissen.

Endlage des schwer beschädigten Motorseglers in den Dünen
