# Untersuchungsbericht

Art des Ereignisses:	Unfall
Datum:	23. August 2009
Ort:	Ellwangen-Erpfental
Luftfahrzeuge:	1. Hubschrauber 2. Flugzeug
Hersteller / Muster:	1. Robinson / R44 2. Reims Aviation / Cessna F182Q
Personenschaden:	1. vier Insassen tödlich verletzt 2. eine Person schwer verletzt
Sachschaden:	1. Hubschrauber zerstört 2. Flugzeug schwer beschädigt
Drittschaden:	Flurschaden
Informationsquelle:	Untersuchung durch Mitarbeiter der BFU
Aktenzeichen:	BFU 3X130-09

Am Wochenende des 22.-23.08.2009 fand am Sonderlandeplatz Ellwangen-Erpfental ein zweitägiges Flugplatzfest mit verschiedenen Flugvorführungen und Rundflügen statt. Im Endanflug kam es zu einer Kollision zwischen einem Hubschrauber Robinson R44 und einem Flugzeug Reims Aviation Cessna F182Q (F182).

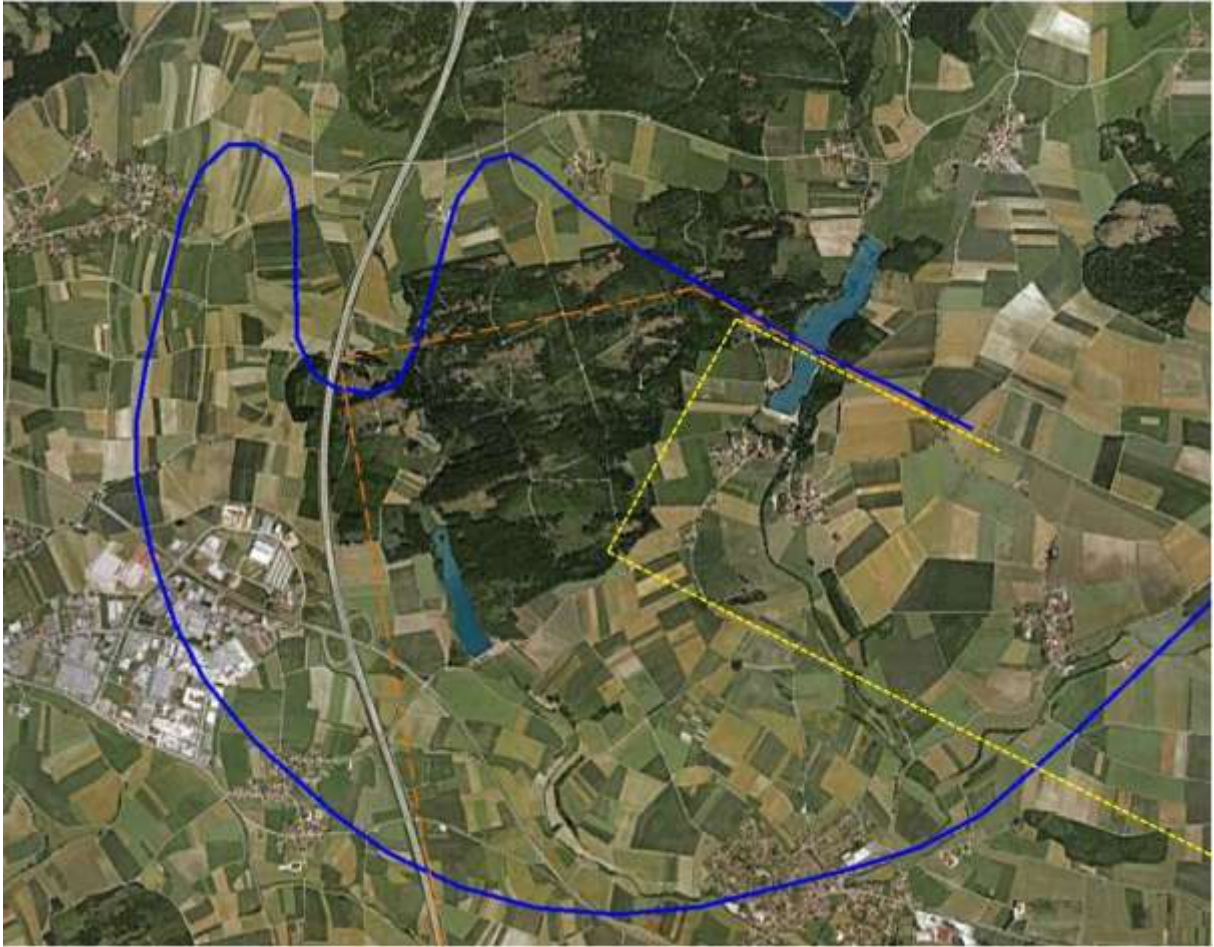
Flugweg des Absetzflugzeuges mit Platzrunden

Die im Garmin GPSmap 196 gespeicherten Daten wurden bei der BFU ausgelesen. Daraus ergab sich der gesamte Flugweg der F182.

Für die letzten ca. 60 Sekunden vor der Kollision ließ sich aus den GPS-Daten eine mittlere Geschwindigkeit des Flugzeuges über Grund von ca. 65 kt ermitteln. Zusätzlich wurde aus den aufgezeichneten Höhendaten für die letzte Minute vor der Kollision eine Sinkrate des Absetzflugzeuges von ca. 800 ft/min errechnet.

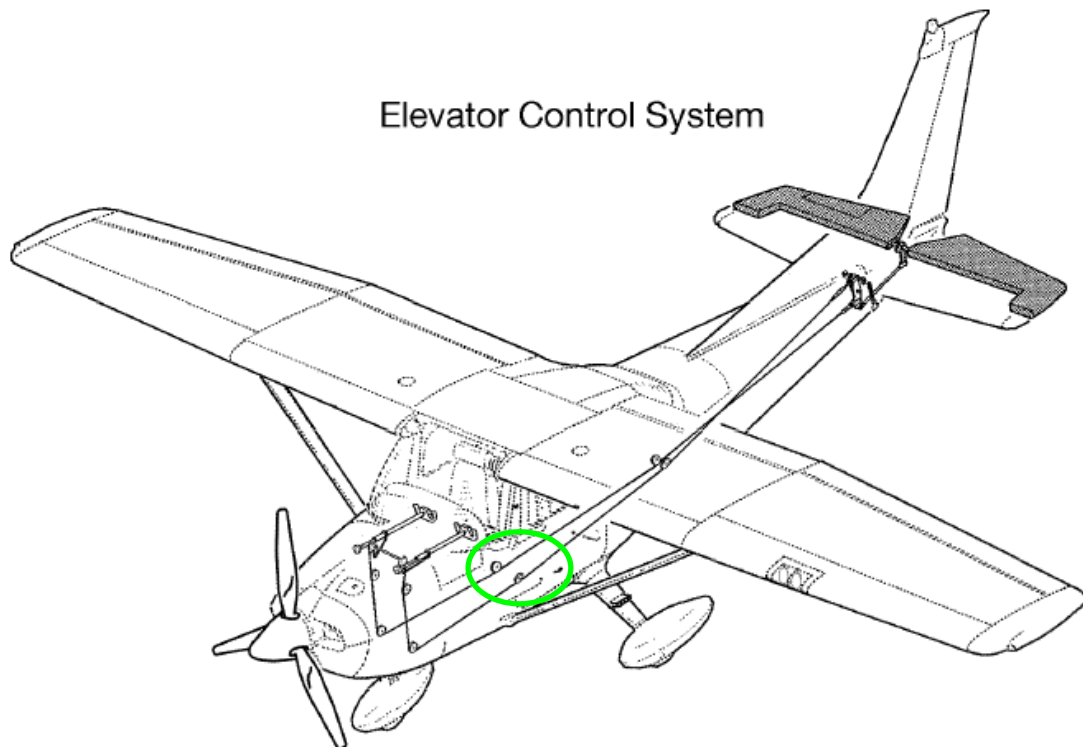
Höhensteuerung Cessna F182, Bereich der Beschädigung

An den Hauptfahrwerksbeinen und der Rumpfunterseite der F182 im Bereich zwischen Hauptfahrwerk und Tragflächenstrebe wurden Beschädigungen sowie von der Oberseite der Hauptrotorblätter des Hubschraubers stammende gelbe Farbantragungen festgestellt. Es wurde festgestellt, dass die Rumpfbeplankung auf einer Fläche von ca. 27 x 36 cm fehlte und die darunter verlaufenden Seile für die Höhensteuerung des Flugzeuges in diesem Bereich gerissen waren.

Aufgrund der bei der Kollision entstandenen Beschädigungen an der Rumpfunterseite war die Höhensteuerung der F182 ausgefallen. Fotos zeigen, dass sich nach der Kollision die Längsneigung des Flugzeuges vergrößerte. Die Vergrößerung der Längsneigung ist wahrscheinlich Folge der Reduzierung der Triebwerksleistung. Der Pilot bemerkte dies erst, als er die Leistung reduzierte und versuchte, dann mit der Trimmung zu steuern. Aufgrund der geringen verbliebenen Höhe gelang es ihm nicht, die Längsneigung des Flugzeuges durch Vollausschlag der Höhenrudertrimmung zu minimieren.

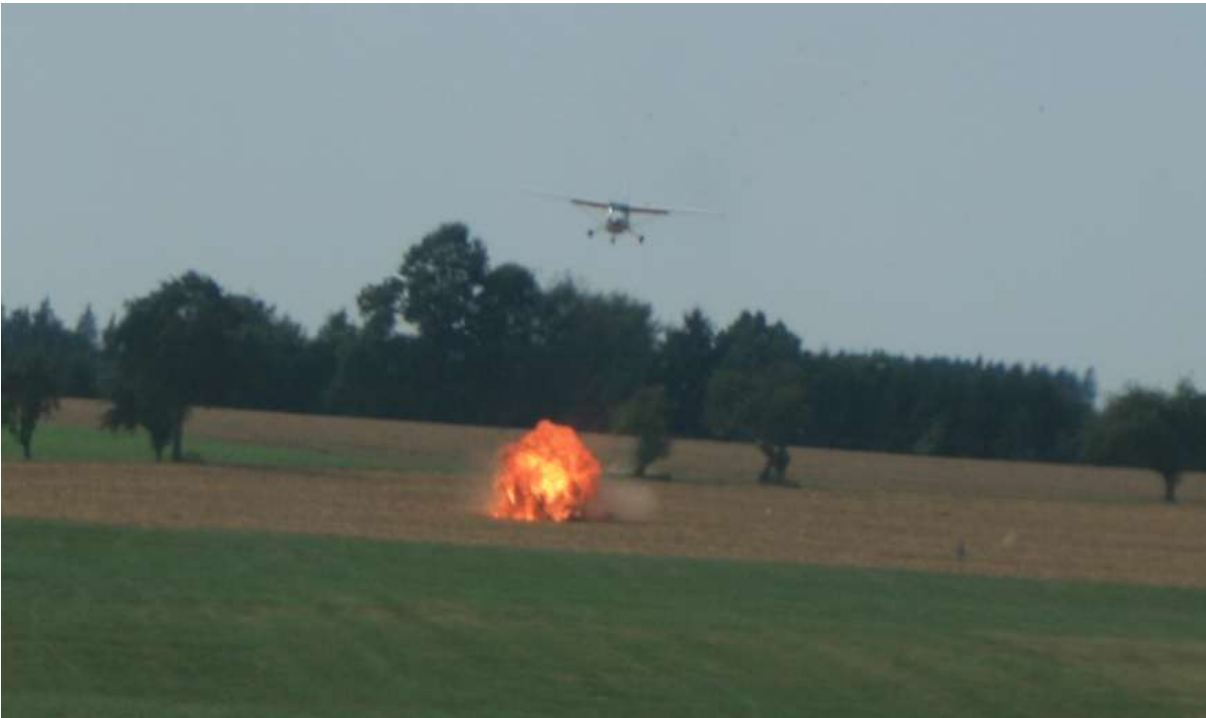
Aufnahme unmittelbar nach der Kollision

Nachdem die DR 400 gelandet war, die Landebahn verlassen hatte und entgegen der Landerichtung parallel zur Landebahn zur Abstellfläche rollte, fotografierte der Fluggast die Situation unmittelbar nach der Kollision der Luftfahrzeuge.

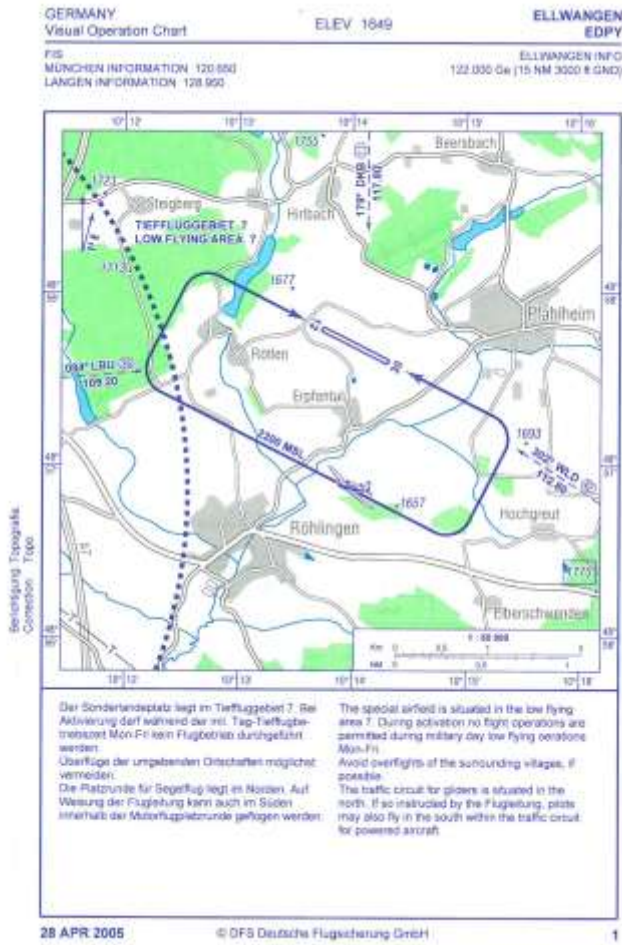
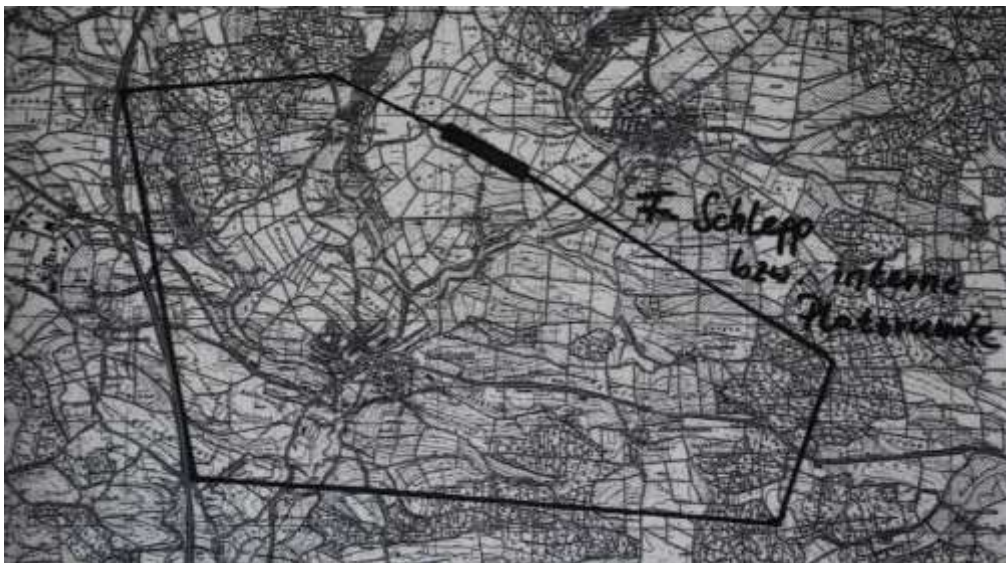
AIP Sichtenflugkarte (oben) Quelle DFS, „interne Platzrunde“ Quelle Flugplatz

2,3 NM geradeaus, dann nach einer 90°-Rechtskurve ca. 1 NM geradeaus, nach einer weiteren Rechtskurve um ca. 70° ca. 3 NM geradeaus, einer dritte Rechtskurve um ca. 80° für etwa 2 NM geradeaus, nach einer weiteren ca. 90° Rechtskurve für 0,9 NM geradeaus und schließlich nach einer ca. 35°-Rechtskurve in den Endanflug der Piste 12 (Anlage 1).

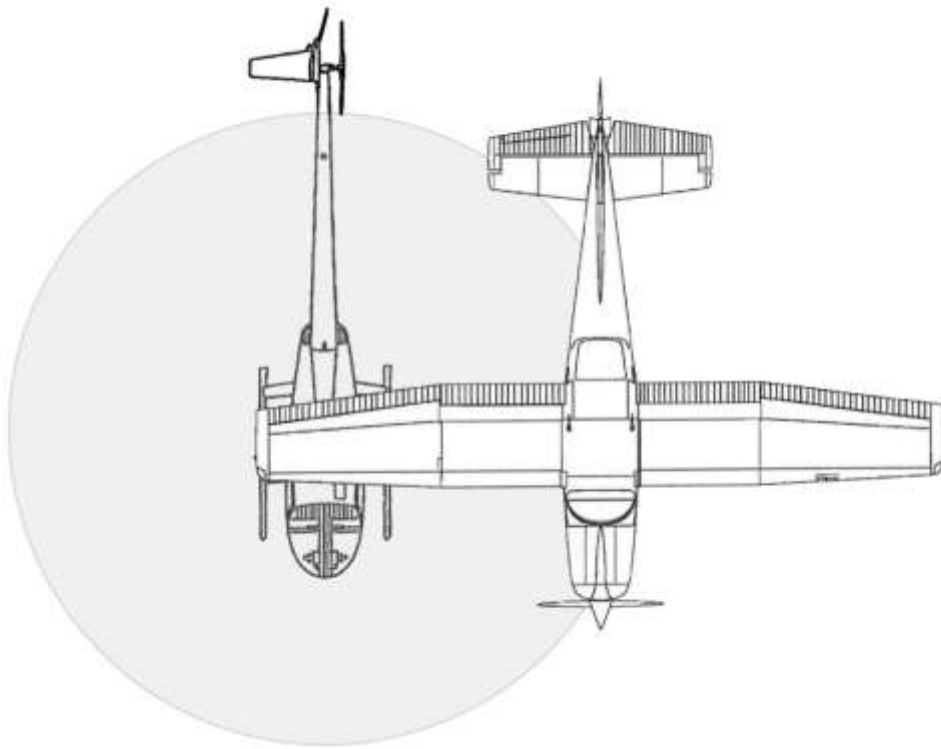
Rekonstruktion der Kollision

Die Kollision zwischen dem Hubschrauber und dem Flugzeug ereignete sich im Endanflug beider Luftfahrzeuge in einer Höhe von ca. 25 m über Grund.

Die Kollisionsspuren zeigten, dass die erste Berührung der Luftfahrzeuge zwischen dem rechten Hauptfahrwerksbein und der Rumpfunterseite des Flugzeuges und dem Hauptrotor des Hubschraubers erfolgt war. Als Folge der Kollision wurde der Hauptrotor zerstört. Der Hubschrauber war dadurch nicht mehr flugfähig. Die in größerer Entfernung zum Hauptwrack gefundenen Teile der Kabinenverglasung und Checklisten zeigen, dass auch die Kabinenverglasung unmittelbar nach der Kollision zerstört wurde. Das Fehlen von Berührungsspuren die der F182 zuzuordnen waren spricht nach Auffassung der BFU dafür, dass die Verglasung durch den in Unwucht geratenen Hauptrotor des Hubschraubers zerstört wurde.

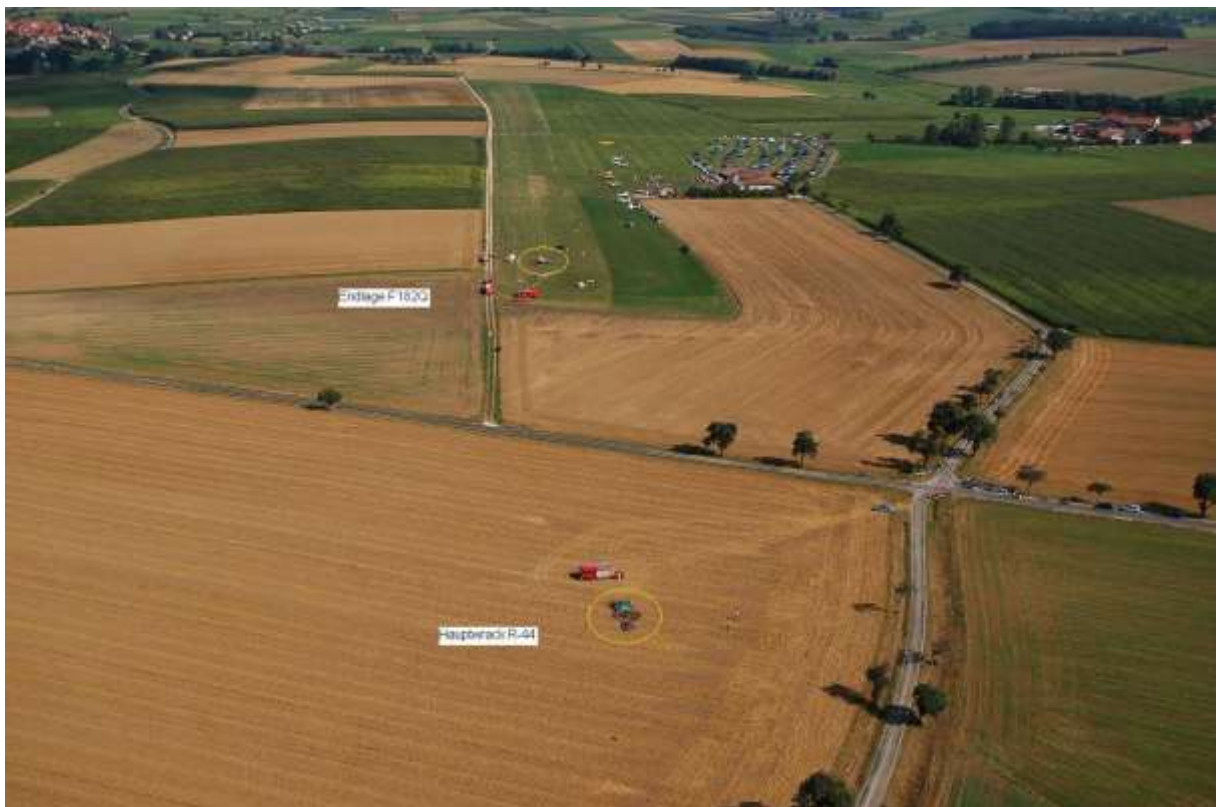
Übersicht Unfallstelle

Der Hubschrauber war auf der Anfluggrundlinie ca. 250 m von der Landebahnschwelle der Piste 12 entfernt auf einem abgeernteten Acker aufgeprallt und ausgebrannt. Die rechte Kufe des Landegestells war abgebrochen und das Wrack lag auf der rechten Rumpfseite. Die Kabine des Luftfahrzeuges war durch Brandeinwirkung zerstört. Die Leichen der vier Insassen befanden sich im Wrack. Am Höhenmesser war ein Luftdruck von 1 023 hPa eingestellt.

Eine Mischzone mit Wrackteilen beider Luftfahrzeuge befand sich nordwestlich der Luftfahrzeugwracks. In diesem Bereich lagen unter anderem Teile des Hauptrotors und der Kabinenverglasung des Hubschraubers. Ein ca. 68 m nordwestlich des Hubschrauberwracks liegendes Teil der Kabinenverglasung wies Antragungen von roter Bremsflüssigkeit auf. Zudem wurden Checklisten aus dem Cockpit des R44 gefunden. Von dem Flugzeug F182 wurden Teile der Felge des rechten Hauptfahrwerks, 13 m bzw. 61 m nordwestlich des Helikopters die beiden Trittleche des rechten Hauptfahrwerks, ein ca. 27 x 36 cm großes Teil der Rumpfbeplankung sowie Dämmstoff, in einer Entfernung von ca. 150 m vom Hubschrauberwrack ein etwa 30 cm langes Teil des Reifens des rechten Hauptfahrwerks der F182 sowie ein etwa ein Meter langes Endstück eines Hauptrotorblattes gefunden.

Das Flugzeug F182 war etwa 8 m vor der Landebahnschwelle der Piste 12 mit dem Propeller, dem Bugrad und der Rumpfnase aufgeprallt und nach einer Rutschstrecke von ca. 40 m zum Stillstand gekommen. Das Bugfahrwerk war gebrochen und nach hinten geklappt. Die untere Triebwerksverkleidung war beschädigt und wies Erdantragungen auf. Die Enden der beiden Luftschraubenblätter waren etwa 45° nach hinten gebogen. Der Luftfahrzeugrumpf war im Bereich des Brandspants gestaucht. An den beiden Höhenmessern des Flugzeuges war ein Luftdruck von 1 013 hPa eingestellt. Die Landeklappen des Flugzeuges der Bedienhebel und die Anzeige standen in Stellung 20°. Nach Angaben des Piloten hatte er die Klappen für seine Bergung aus dem Wrack von der voll ausgefahrenen Stellung in die Position 20° gefahren. Die Höhenrudertrimmung war funktionsfähig. Das Trimmruder stand in Stellung neutral.
