Untersuchungsbericht

Art des Ereignisses:	Unfall
Datum:	08. September 2009
Ort:	Meppen, OT Helte
Luftfahrzeug:	Heißluftballon
Hersteller / Muster:	Schroeder fire balloons / Fire Balloons G
Personenschaden:	eine Person schwer verletzt
Sachschaden:	Luftfahrzeug schwer beschädigt
Drittschaden:	keiner
Informationsquelle:	Untersuchung durch Mitarbeiter der BFU
Aktenzeichen:	3X155-09

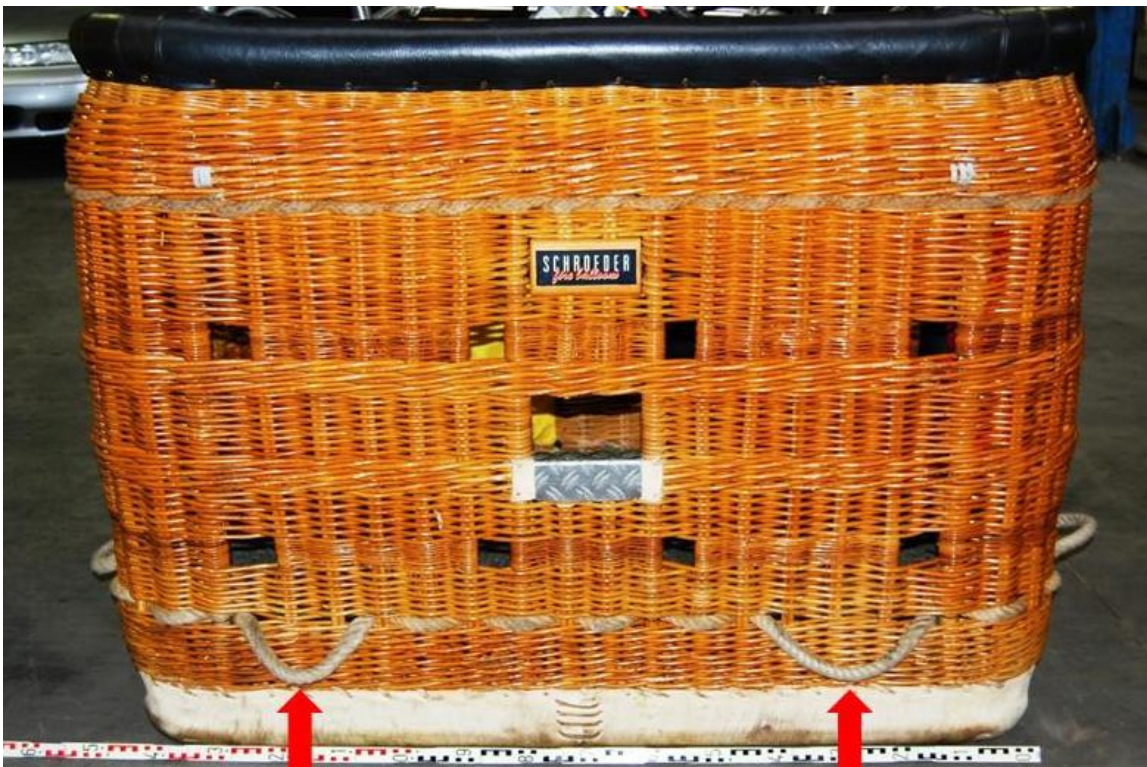
Es muss außerdem davon ausgegangen werden, dass aufgrund der flexiblen Beschaffenheit der Halteschlaufen das Lösen der Hände aus den Seilschlaufen im freihängenden, belasteten Zustand erschwert war. Die Finger werden durch die eigene Körperlast an die Lederverkleidung des unteren Korbrandes gepresst und dadurch regelrecht eingeklemmt.

Der Helfer hatte sich an diesen Tragegriffen festgehalten

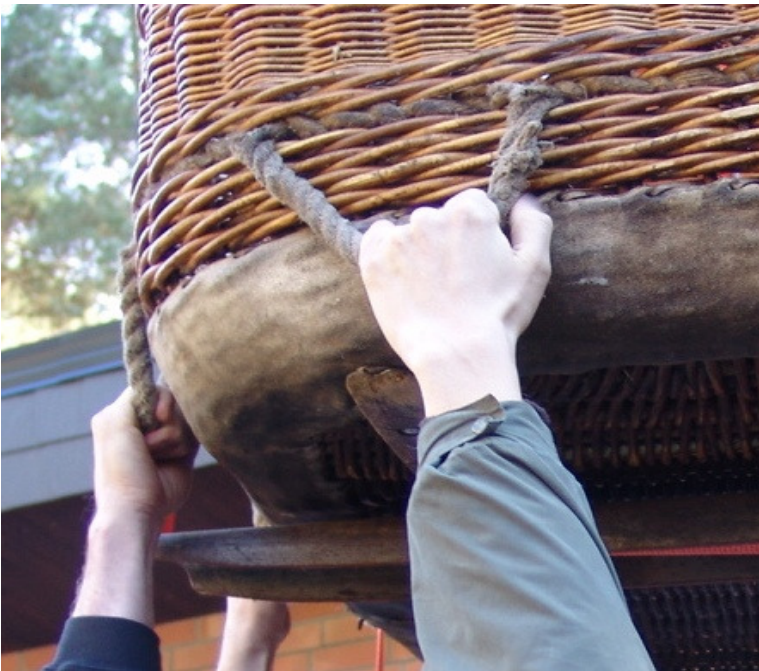
Versuch: Die Finger werden zwischen Korbwand und Seil eingeklemmt

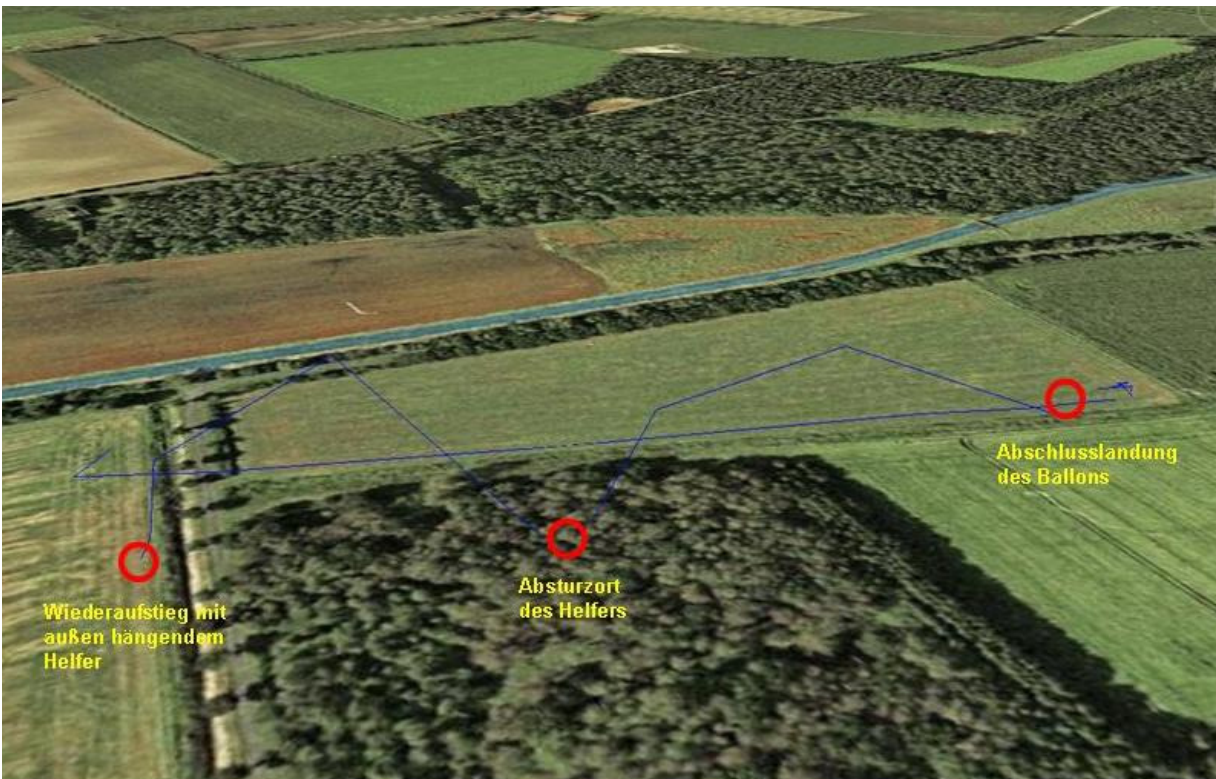
Im Aufstieg erreichte er laut GPS-Datenauswertung eine maximale Höhe von etwas mehr als 60 m, das entsprach einer Höhe zwischen 45 m und 50 m über Grund. Aus der Fahrdauer und der zurückgelegten Strecke ergab sich eine Driftgeschwindigkeit über Grund von ca. 2,7 m/s.

Die Fahrdauer vom Wiederaufstieg bis zur Kollision des Korbes und der Hülle mit den Ästen der Bäume betrug laut GPS-Datenaufzeichnung ca. 45 Sekunden.

Nachdem der Ballon wieder frei von den Bäumen war, gewann er wieder an Höhe, bevor nach weiteren ca. 65 Sekunden die Endlandung auf einer Wiese erfolgte.

Fahrtverlauf nach Wiederaufstieg des Ballons laut GPS-Aufzeichnung
