Untersuchungsbericht

Art des Ereignisses:	Unfall
Datum:	23. September 2009
Ort:	Leutkirch-Niederhofen
Luftfahrzeug:	Flugzeug
Hersteller / Muster:	MBB / BO 209 RV Monsun
Personenschaden:	eine Person schwer verletzt
Sachschaden:	Luftfahrzeug zerstört
Drittschaden:	leichter Flurschaden
Informationsquelle:	Untersuchung durch Beauftragte der BFU
Aktenzeichen:	BFU 3X165-09

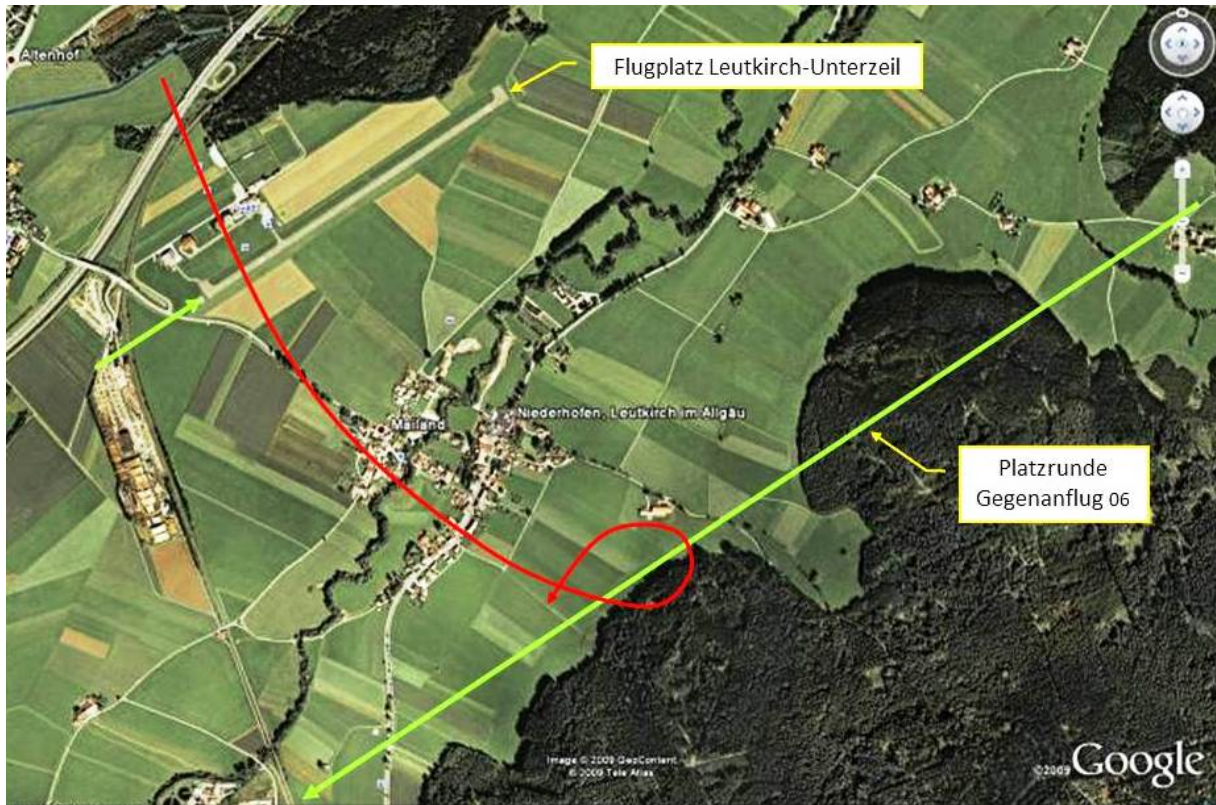
Die rote Linie markiert den Flugverlauf vom Überflug des Flugplatzes bis zur Unfallstelle

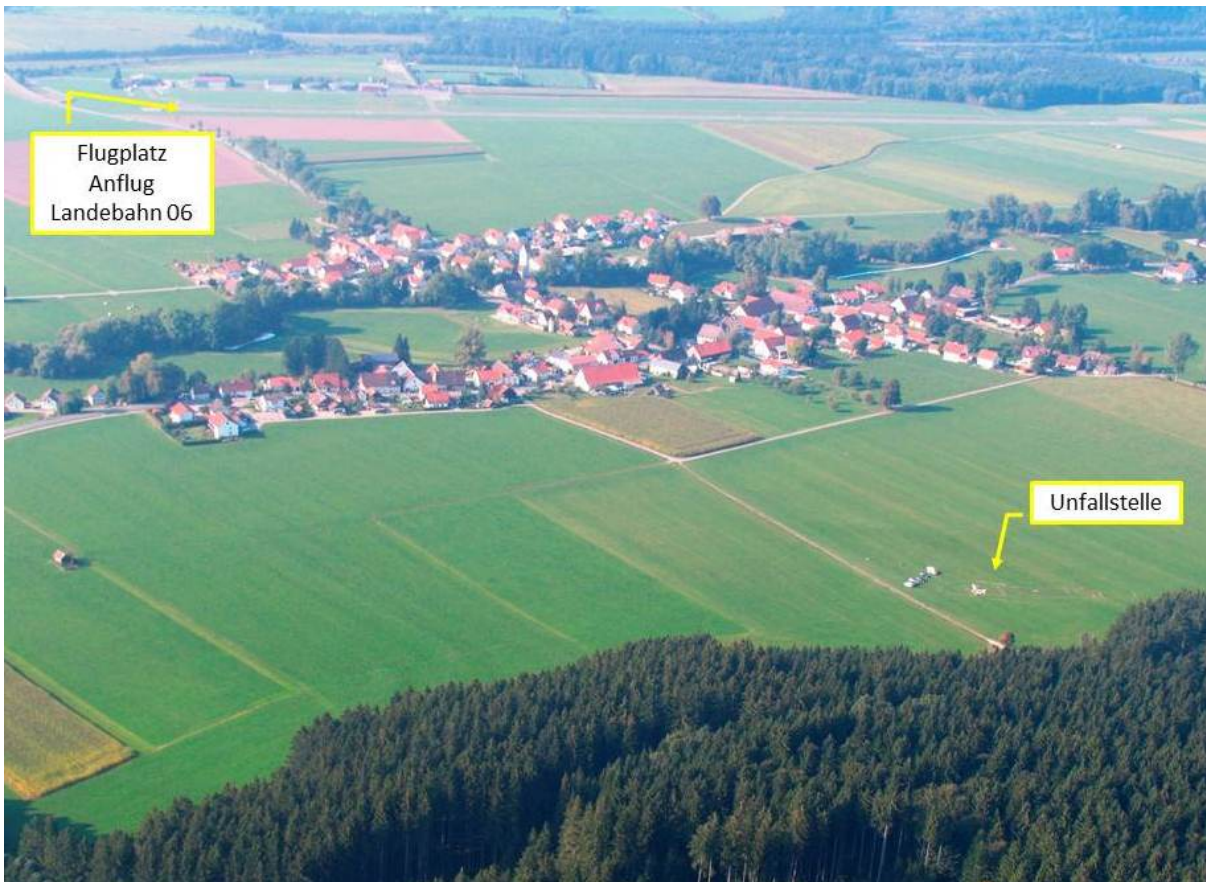
Die Unfallstelle befand sich ca. 1 200 m querab südlich der Start- und Landebahn und ca. 400 m südöstlich der Ortschaft Niederhofen auf einem nach Süden hin leicht ansteigenden Wiesengelände. Der Untergrund war trocken und fest.

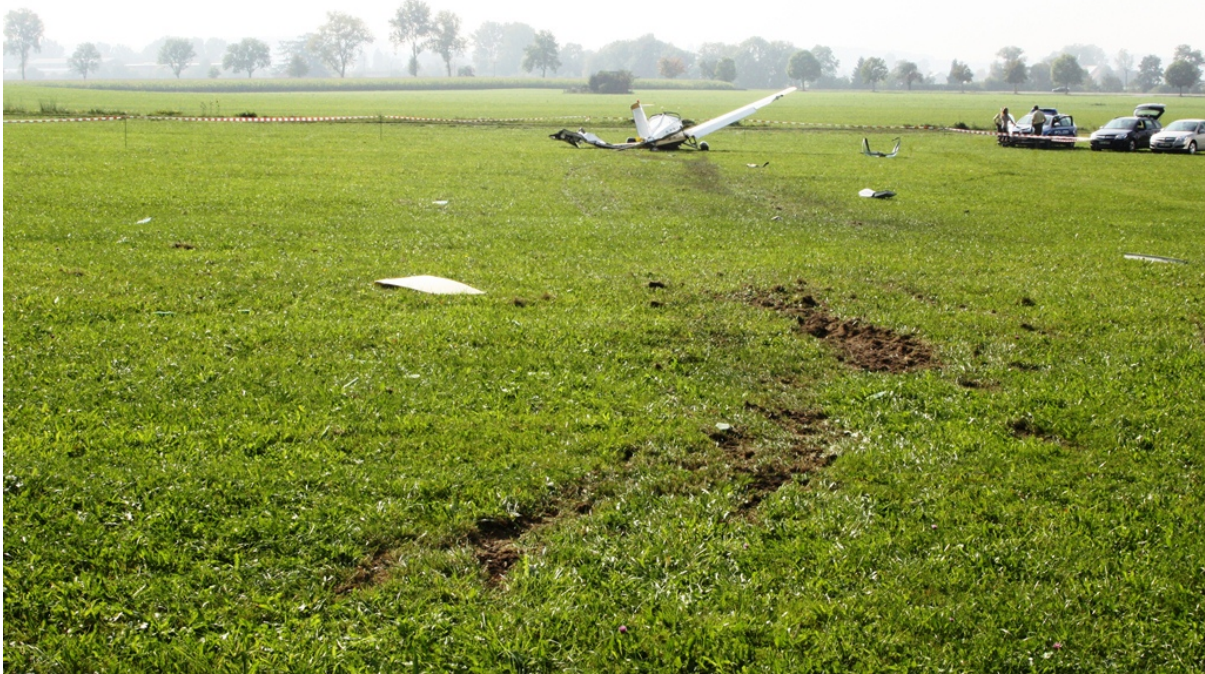
Laut Spurenbild erfolgte die erste Bodenkollision mit der linken Tragfläche und dem linken Hauptfahrwerk bei einem geringen Längsneigungswinkel und geringer Querneigung nach links. Anschließend erfolgte der Aufprall des Rumpfbuges, des Propellers und des Motors. Die Entfernung zwischen der ersten Bodenspür und der Endlage des Wracks betrug 68 m. Die Bodenspuren waren zwischen 10 cm und 15 cm tief. Die seitliche Streuung der Wrackteile betrug ca. 10 m.

Bodenspuren an der Unfallstelle

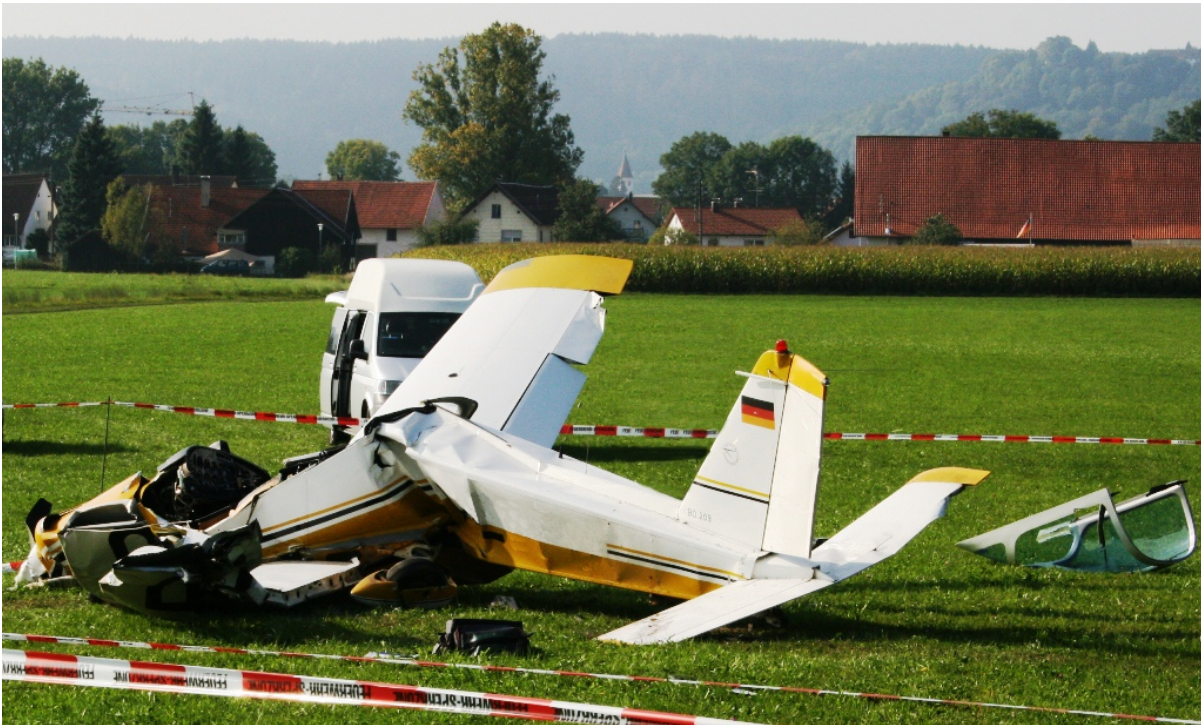
Die Rumpfstruktur war insbesondere im Triebwerks- und Kabinenbereich stark deformiert, der Rumpfkonus war gestaucht und hinter der Kabine linksseitig abgeknickt. Die linke Tragfläche wurde zerstört, das linke Querruder und die linke Landeklappe waren abgerissen. Das Fahrwerk war komplett abgebrochen. Der Propeller war stark deformiert.

Flugzeugwrack

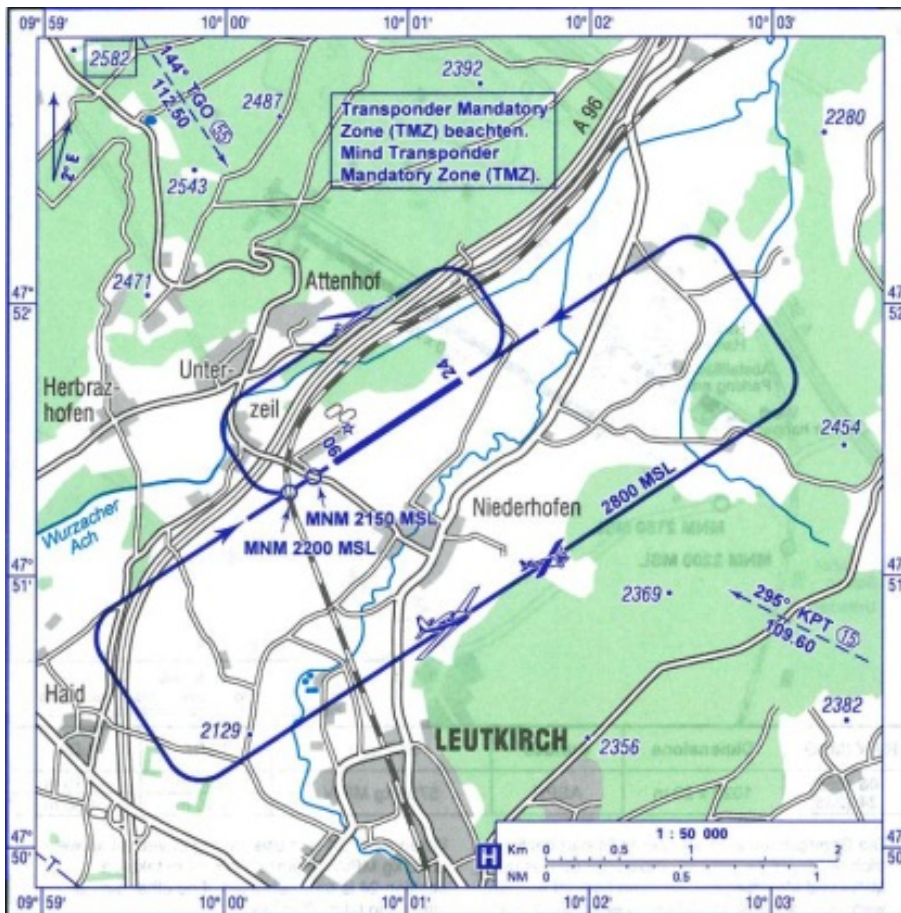
Auszug Sichtflugkarte Leutkirch-Unterzeil, Ausgabe 10. März 2011 Quelle: AIP/DFS

In der im Luftfahrthandbuch (AIP) veröffentlichten Sichtflugkarte ist eine Südplatzrunde in 2 800 Fuß AMSL eingetragen. Der Gegenanflug der Platzrunde verläuft in einem seitlichen Abstand von etwa 0,7 NM parallel zur Längsachse der Start- und Landebahn (siehe Anlage).
