Untersuchungsbericht

Art des Ereignisses:	Unfall
Datum:	07. Dezember 2009
Ort:	Egelsbach
Luftfahrzeug:	Flugzeug
Hersteller / Muster:	Beechcraft / King Air F90
Personenschaden:	Pilot und zwei Fluggäste tödlich verletzt
Sachschaden:	Luftfahrzeug zerstört
Drittschaden:	Flurschaden
Informationsquelle:	Untersuchung durch BFU
Aktenzeichen:	BFU 3X178-09

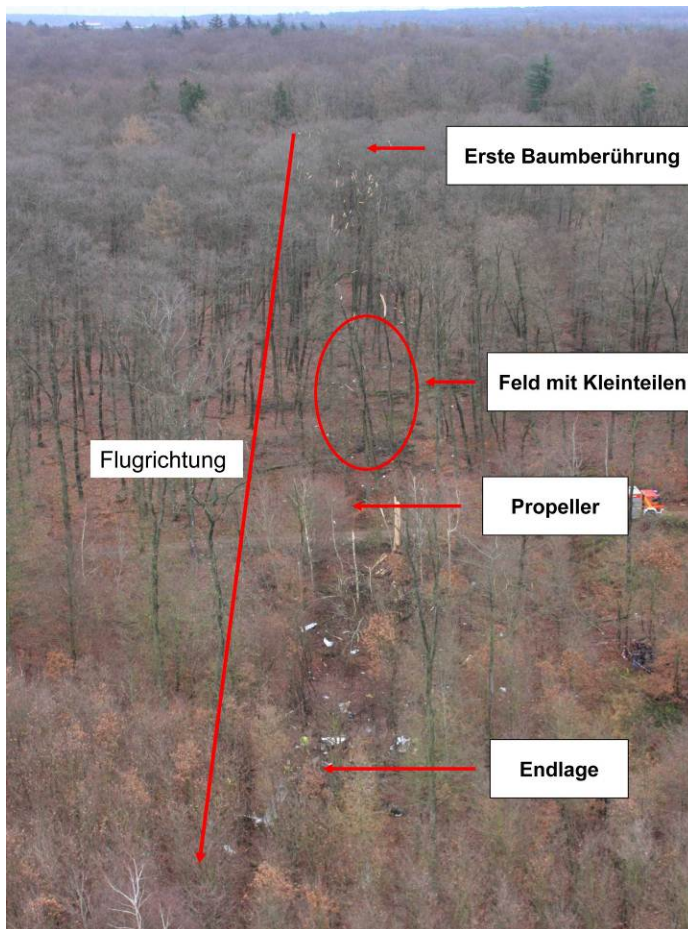
Die Unfallstelle lag in einem Wald ca. 1,8 NM östlich des Landeplatzes im Endanflugteil auf die Piste 27. Von den ersten Berührungsspuren mit Bäumen bis zur Endlage des Hauptwracks war eine Schneise von ca. 153 m längs in Richtung 259° sichtbar. Entlang der Schneise wurden mehrere Teile des Flugzeuges gefunden. Darunter befanden sich das Wetterradar, Teile der Zelle, der Triebwerksverkleidung, des Fahrwerks und des Höhenleitwerks. Der rechte Propeller lag ca. 60 m vor dem Hauptwrack. Die Spitzen des Propellers waren zum Teil bis auf eine Länge von ca. 40 cm abgetrennt.

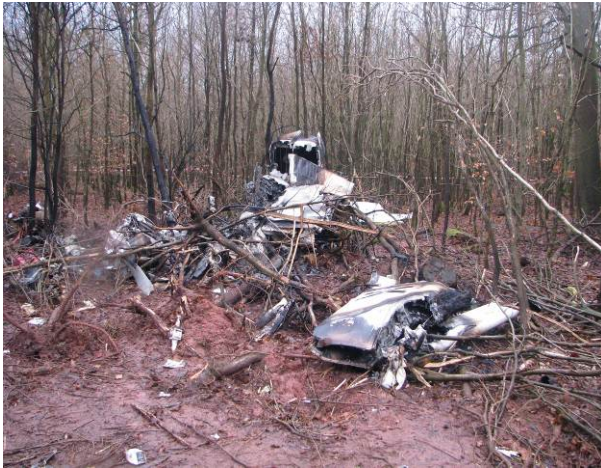
Das Hauptwrack befand sich in Rückenlage, um etwa 5° nach rechts zur Flugrichtung verdreht, das Cockpit zeigte etwa in Richtung 084° . Im Bereich des Hauptwracks fanden sich die Tragflächen, die Fahrwerke und das linke Triebwerk mit Propeller. Am linken Propeller waren die Spitzen ebenfalls abgetrennt, die Blätter waren verbogen. Das rechte Triebwerk lag abgetrennt von der Fläche hinter dem Hauptwrack. Die Flugzeugzelle und teilweise die Flächen wurden durch das entstandene Feuer zerstört.

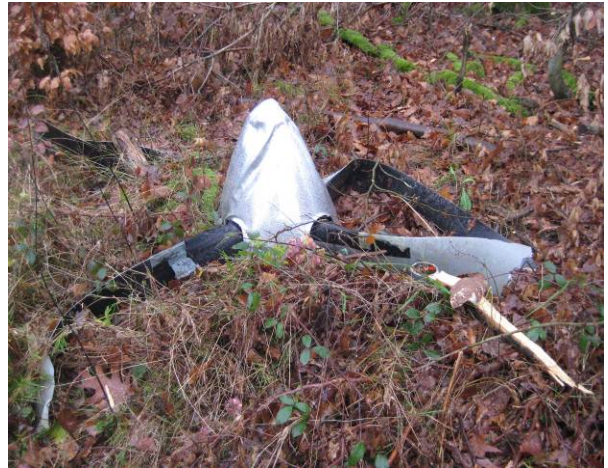
Rechter Propeller

Die Untersuchungen der BFU ergaben keine Hinweise auf technische Mängel am Flugzeug. Zeugenaussagen, Spuren an den Propellern sowie die aufgezeichnete Ground Speed weisen darauf hin, dass beide Triebwerke zum Unfallzeitpunkt liefen. Die Stellung der Landeklappen konnte nicht festgestellt werden, im Hinblick auf „*Limitations*“ wäre jede Stellung möglich gewesen. Das Fahrwerk war zum Zeitpunkt des Unfalls ausgefahren. Auf Grund des aus den Radardaten hervorgehenden Flugverlaufs, der Charakteristik der Unfallstelle wie auch der Tatsache, dass der Passagier auf dem rechten Cockpitsitz wenige Sekunden vor dem Unfall noch über Funk

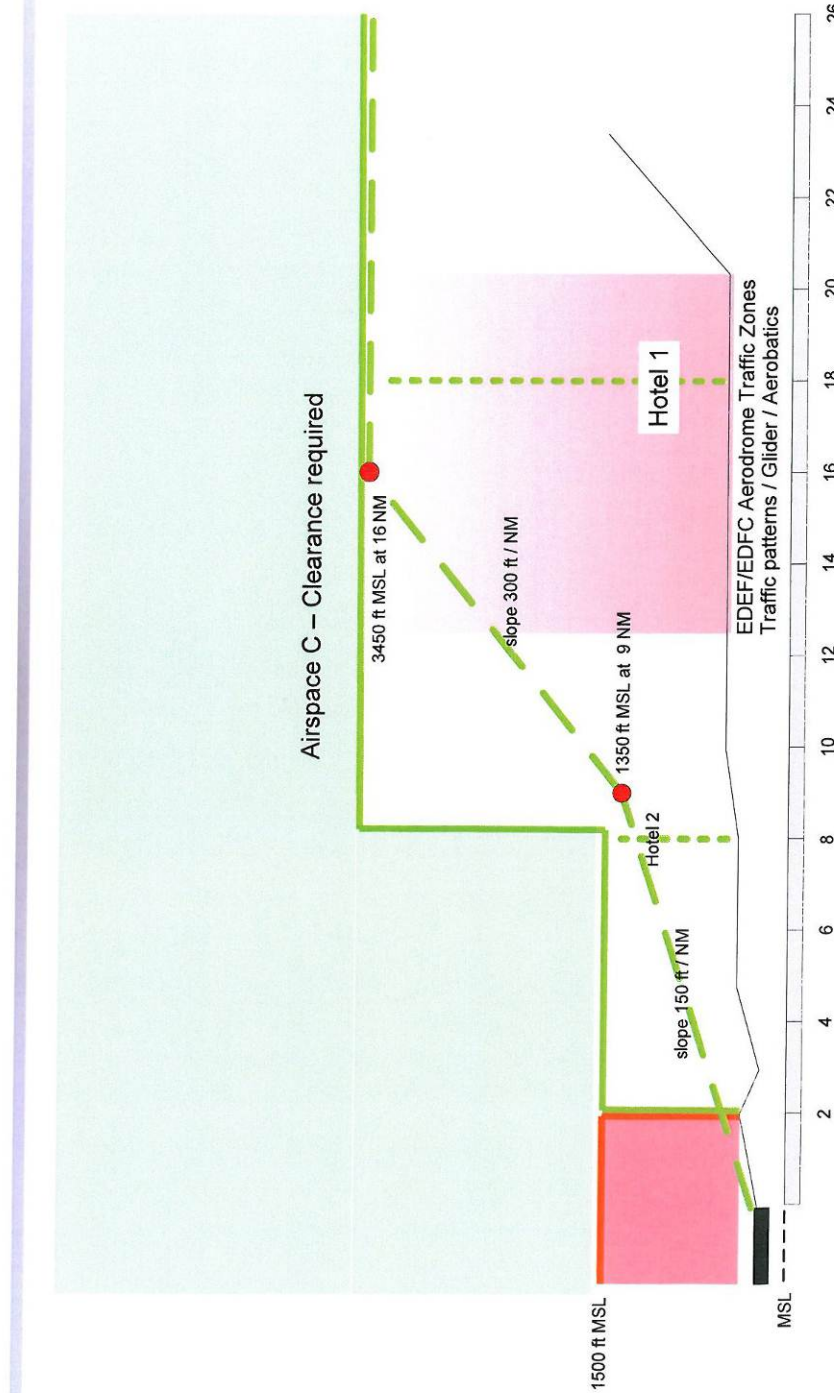
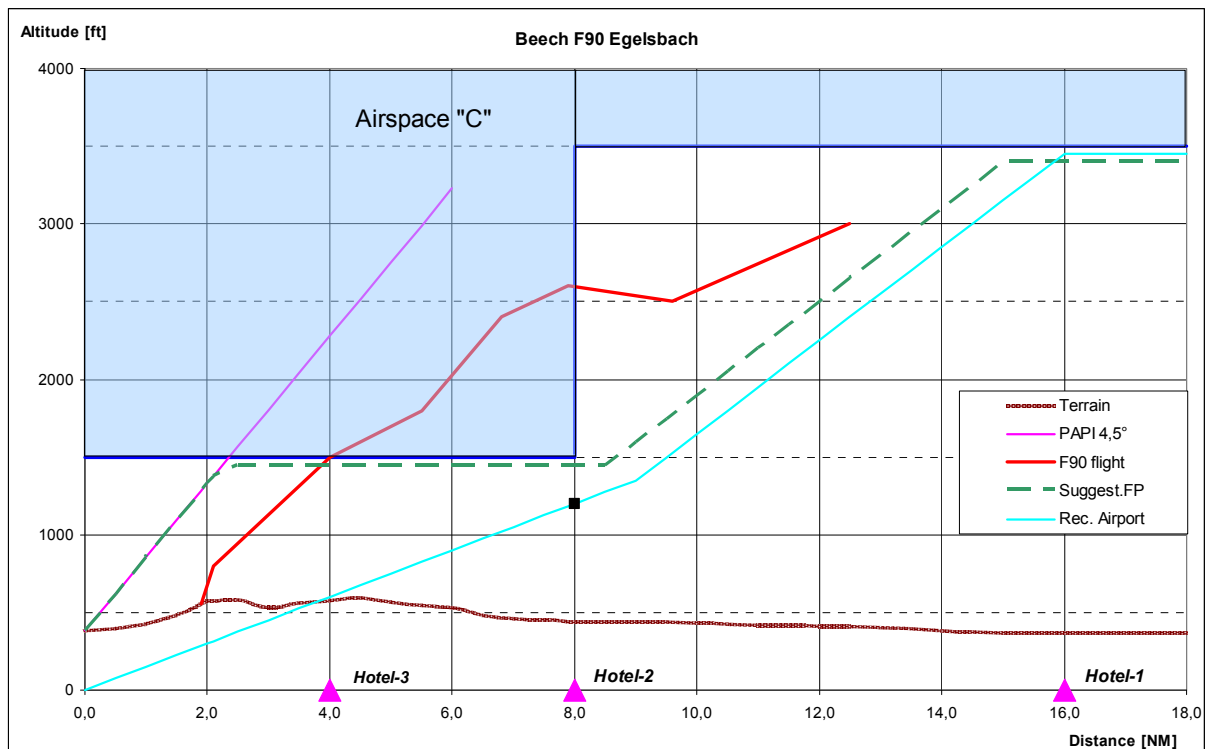
Darstellung Luftraum und Anflugprofile

In diesem Dokument, welches bis etwa Februar 2010 auf der Homepage des Flugplatzes Egelsbach veröffentlicht war, wurde unter anderem ein vertikales Anflugprofil für den HPA-Anflug gezeigt. Dieses Profil machte Vorgaben zum Sinken aus 1 350 ft AMSL zum Flugplatz.

Das vertikale Anflugprofil auf der Homepage von Egelsbach war im Endanflug feh-
lerhaft. Da hier ein Sinken auf 0 ft AMSL berechnet war hätte das Abfliegen des ver-
tikalen Profils mit 150 ft/NM bei ca. 4 NM Entfernung zum Flugplatz in den Boden
und somit zum Absturz geführt. Bei 2 NM Entfernung zum Flugplatz wäre die Flug-
höhe ca. 300 ft gewesen. Dies entspricht ca. 400 ft unter Geländehöhe.

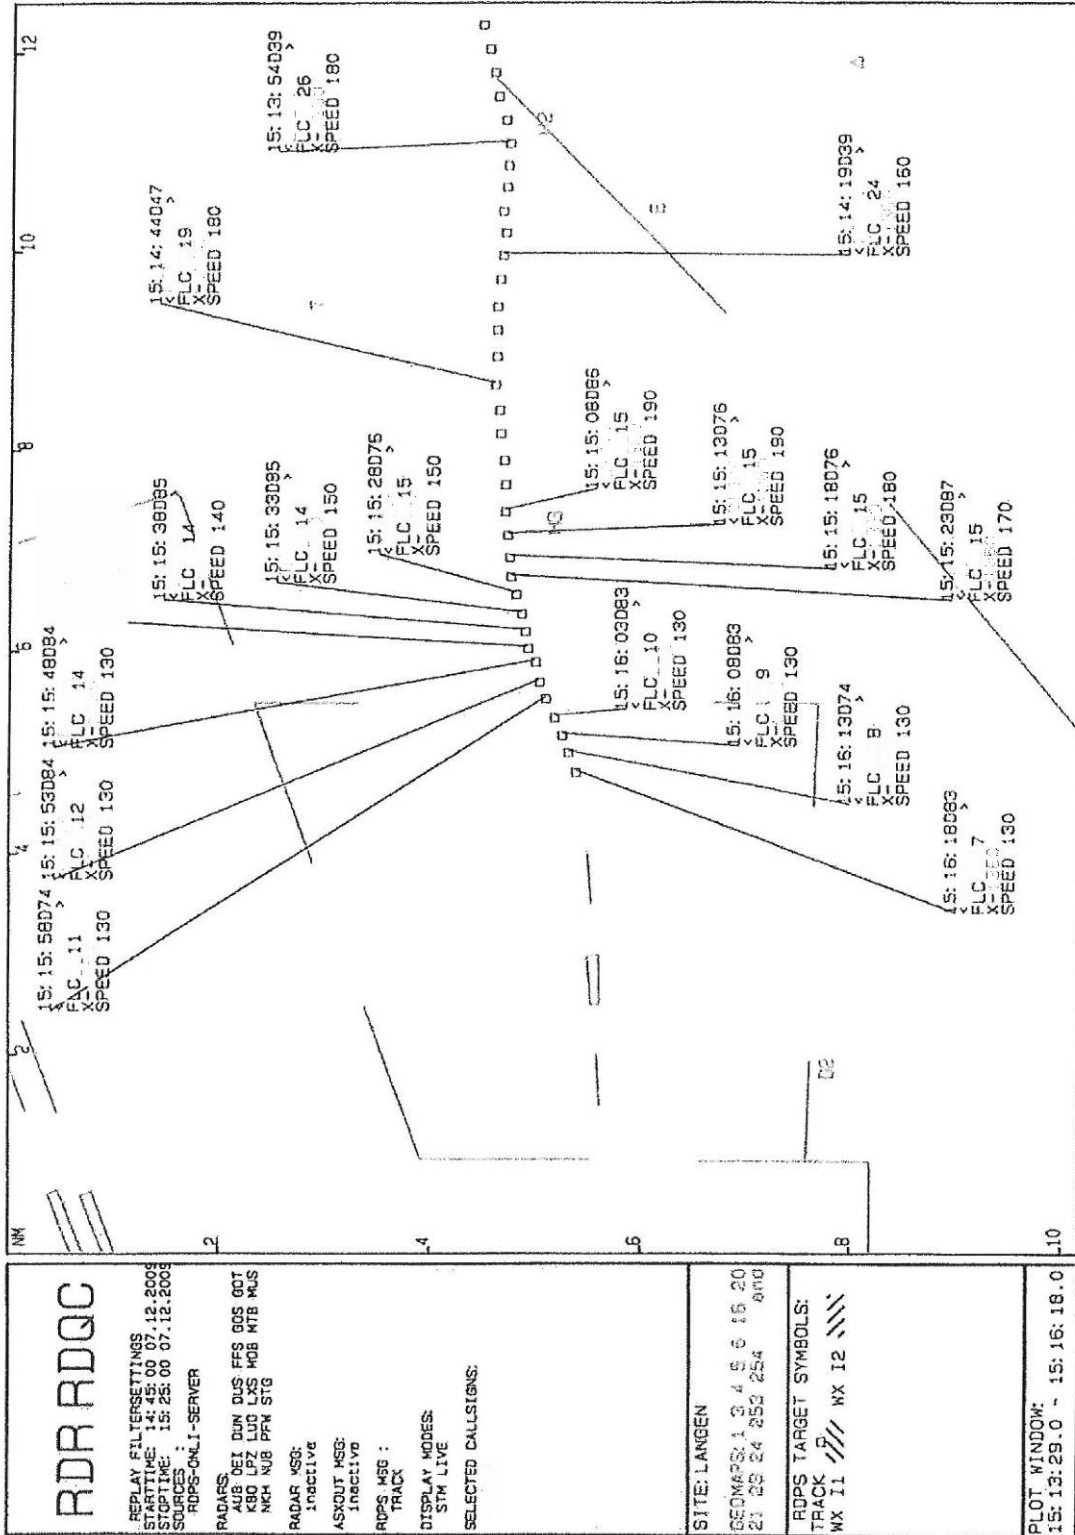
Radarplot

Der Sinkflug aus ca. 1 400 ft wurde bei ca. 3,2 NM zum Landeplatz, kurz hinter dem Meldepunkt Hotel 3, eingeleitet und mit etwa 1 400 ft/min bis auf 700 ft Höhe ausgeführt, obwohl das Gelände inklusive Baumbestand in dem Bereich eine Höhe von ca. 700 ft aufwies. Dabei ist davon auszugehen, dass dieses Sinken das Flugzeug in die Nebel-/Wolkschicht über dem Wald geführt hat. Die Ground Speed blieb dabei hoch (ca. 130 kt). Die PAPI in Egelsbach weist einen Anflugwinkel von $4,5^\circ$ aus. Damit sollte der Anflug bei einer Sinkrate von 1 400 ft/min erst bei ca. 2 NM begonnen werden. Diese Position liegt in etwa auf Höhe der Absturzstelle.
