# Untersuchungsbericht

Art des Ereignisses:	Unfall
Datum:	14. Dezember 2009
Ort:	Osnabrück-Atterheide
Luftfahrzeug(e):	Flugzeug
Hersteller / Muster:	Beechcraft / Beech A36
Personenschaden:	eine Person tödlich verletzt
Sachschaden:	Luftfahrzeug nicht beschädigt
Drittschaden:	keiner
Informationsquelle:	Untersuchung durch BFU
Aktenzeichen:	BFU 3X180-09

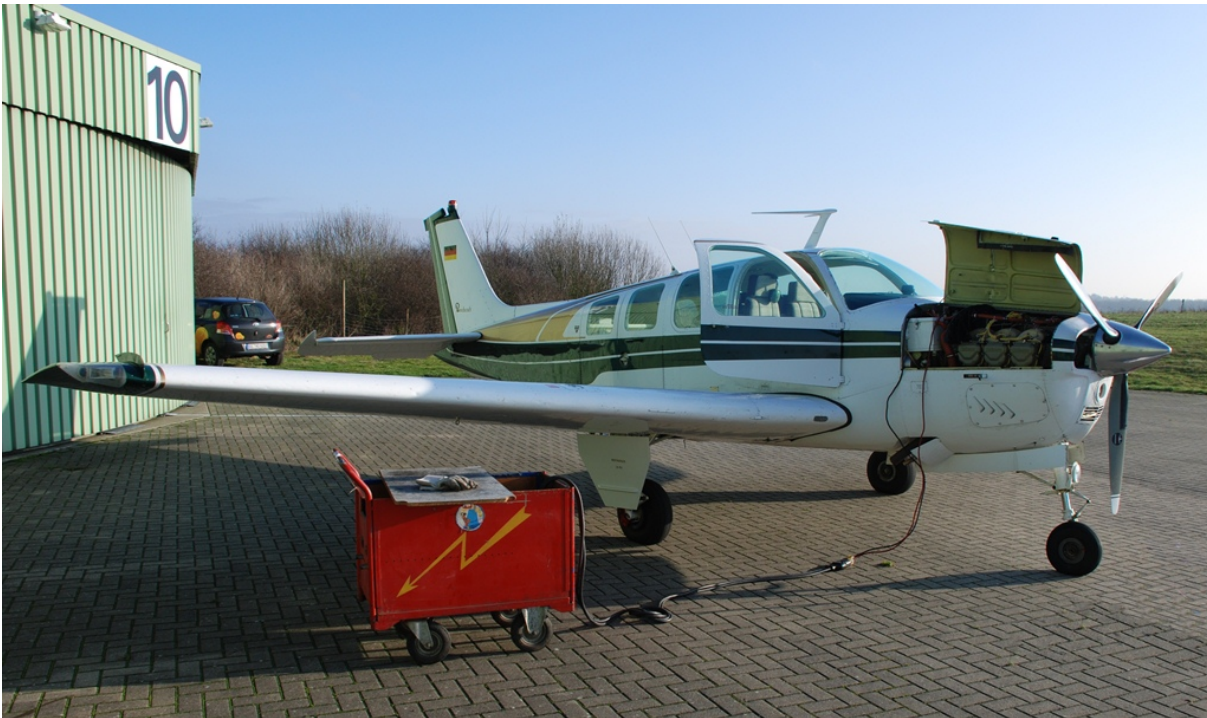
Die gepflasterte Abstellfläche vor der Halle war eben und trocken. Die tödlich verletzte Person lag vor dem Propeller.

Zirka 2,5 m vom Triebwerk entfernt stand vor der rechten Tragfläche des Flugzeuges ein Batteriewagen. Das Elektrokabel war mit einem Verlängerungskabel verbunden und lag parallel vor der rechten Tragfläche.

Die rechte obere Motorverkleidung war geöffnet und stand senkrecht in die Höhe, mit einem Metallbügel gesichert. Die Cockpittür stand offen und war arretiert. Alle Flugzeugsysteme waren ausgeschaltet, der Zündschlüssel steckte im Schloss und befand sich in der Position „OFF“

Unfallstelle

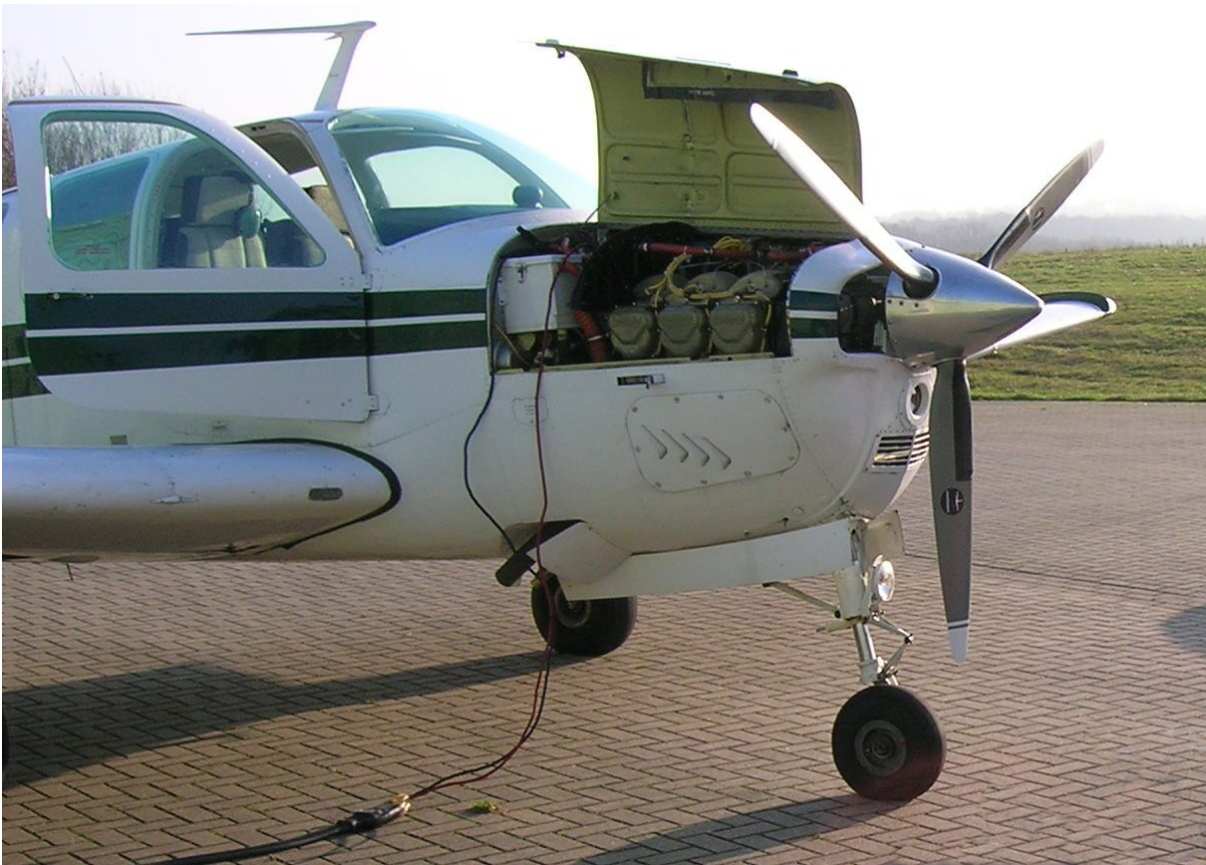
Für den dritten Versuch wurde das Kabel der externen Batterie mit einem Starterkabel verlängert und damit die Bordbatterie überbrückt. Dafür musste die rechte obere Motorverkleidung geöffnet werden.

Starterkabel mit Verlängerung für die Überbrückung der Bordbatterie

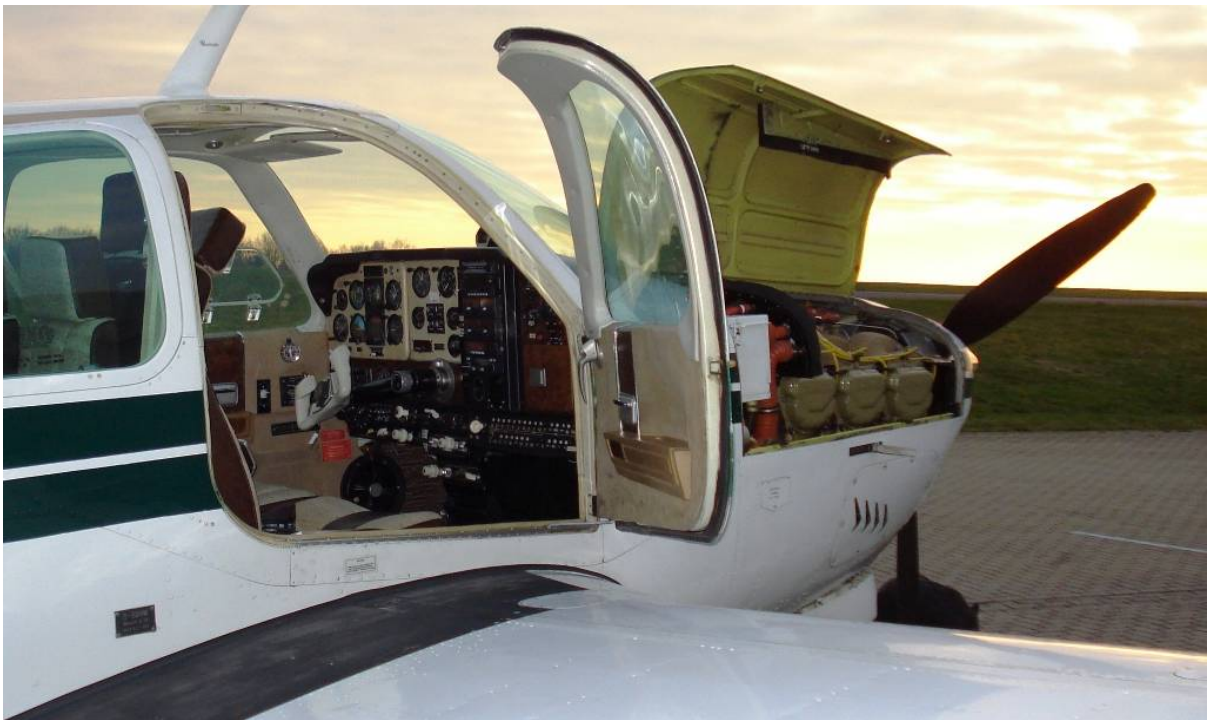
Für den zweiten Anlassversuch wurde die externe Batterie über die Außenbordsteckdose an das elektrische Netz des Flugzeuges angeschlossen. Dabei wurde festgestellt, dass über das bordeigene Relais (External Power Relais) keine Stromzufuhr erzeugt werden konnte.

Situation am Flugzeug während des zweiten Anlassversuches

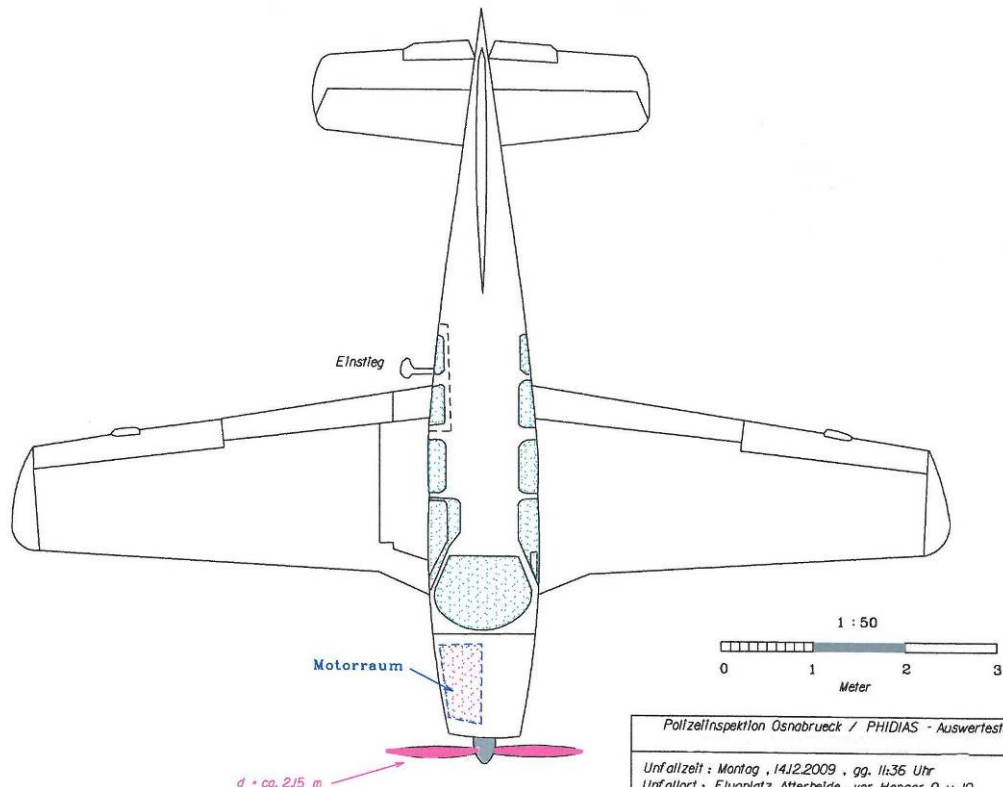
Der dritte Anlassversuch fand bei geöffneter Motorverkleidung statt.

Bereich der geöffneten Motorhaube

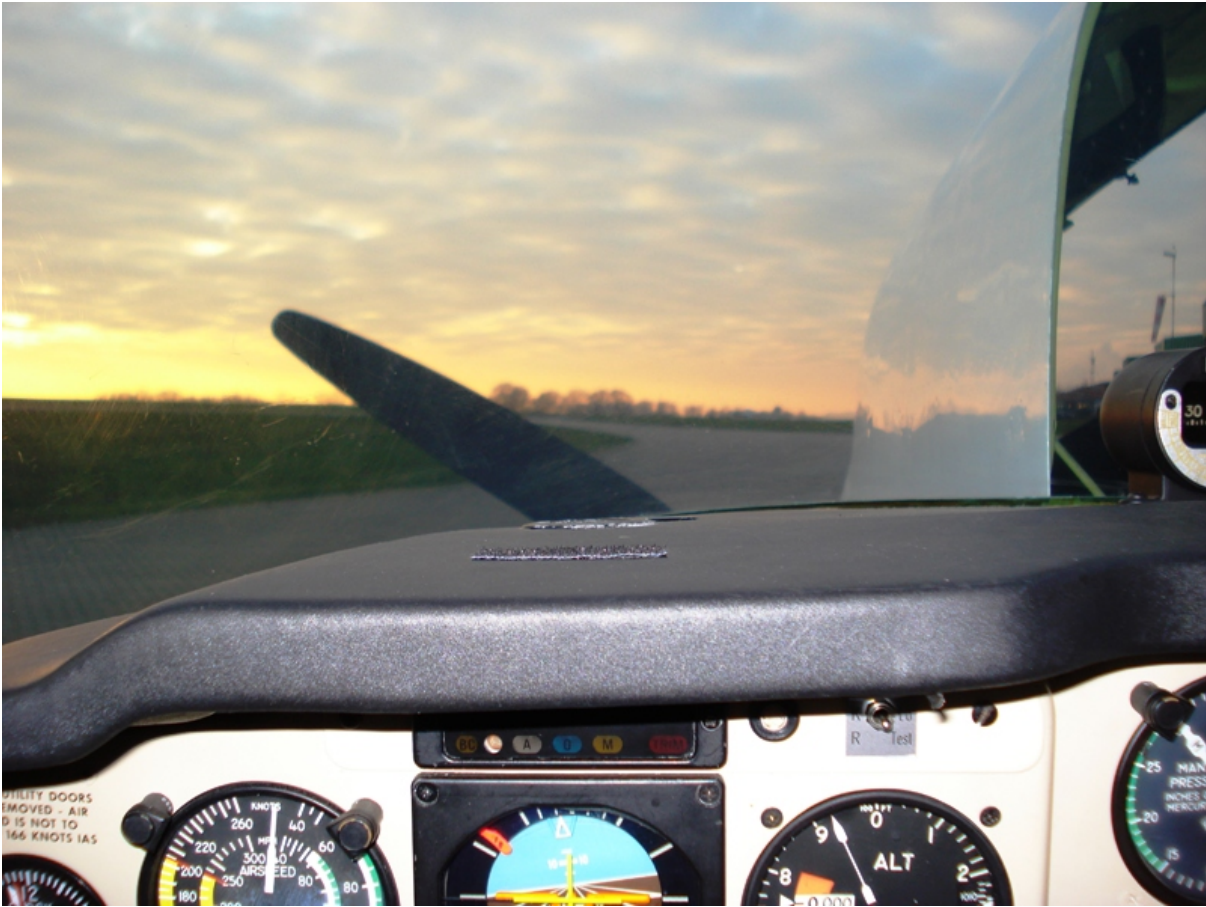
Sichtbereich des Piloten nach rechts vorn bei geöffneter Motorhaube
