Untersuchungsbericht

Identifikation

Art des Ereignisses:	Schwere Störung
Datum:	02. April 2009
Ort:	nahe Genua
Luftfahrzeug:	Verkehrsflugzeug
Hersteller / Muster:	Bombardier Inc. Canadair Group CL-600-2B19
Personenschaden:	keiner
Sachschaden:	Luftfahrzeug nicht beschädigt
Drittschaden:	keiner
Informationsquelle:	Untersuchung durch Mitarbeiter der BFU
Aktenzeichen:	BFU 6X001-09

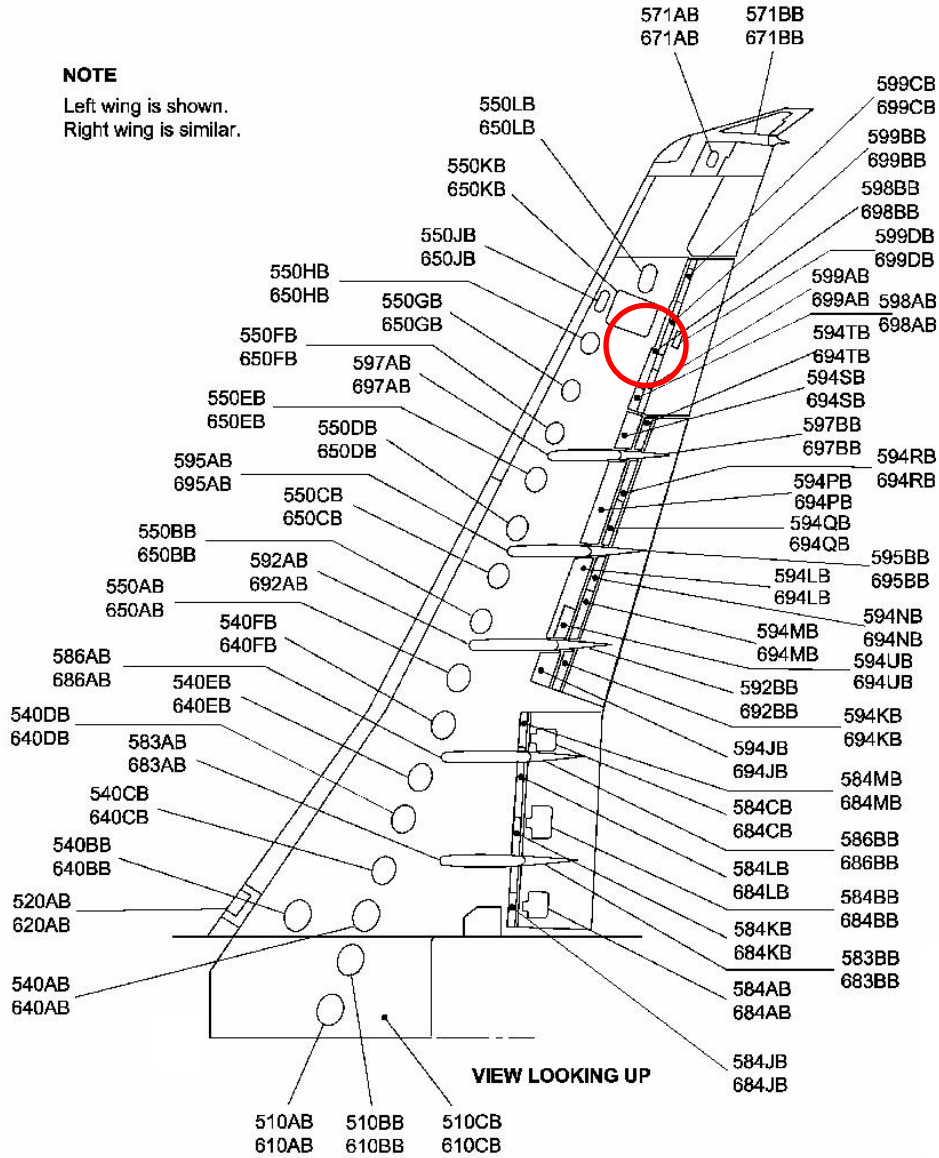
Access Doors and Panels - Left and Right Wing Lower Surface

Nach Angaben des Flugzeughalters wurde bei der Untersuchung in einem Wartungsbetrieb eine Ansammlung von Enteisungsmittel und Wasser an den Zugangspanelen der Querruders (598BB/698BB und 599BB/699BB siehe Anlage) festgestellt. Das gesamte Querrudersystem wurde kontrolliert und gereinigt. Eine anschließende Funktionsprüfung der Querruder wurde durchgeführt und blieb ohne weiteren Befund.

Bereich der Verschmutzung

Der Flugzeugbetreiber hat nach dem Ereignis die Durchführung der Reinigungsmaßnahmen auf den Zeitraum 1. Oktober bis 30. April erweitert. Außerdem wurde eine längere Einwirkzeit der Reinigungsmittel vorgeschrieben.
