Untersuchungsbericht

Art des Ereignisses:	Unfall
Datum:	07. Juni 2010
Ort:	Münster / Osnabrück
Luftfahrzeug:	Flugzeug
Hersteller / Muster:	Embraer / ERJ 170-100 LR
Personenschaden:	keiner
Sachschaden:	Luftfahrzeug schwer beschädigt
Drittschaden:	keiner
Informationsquelle:	Untersuchung durch Mitarbeiter der BFU
Aktenzeichen:	BFU 1X002-10

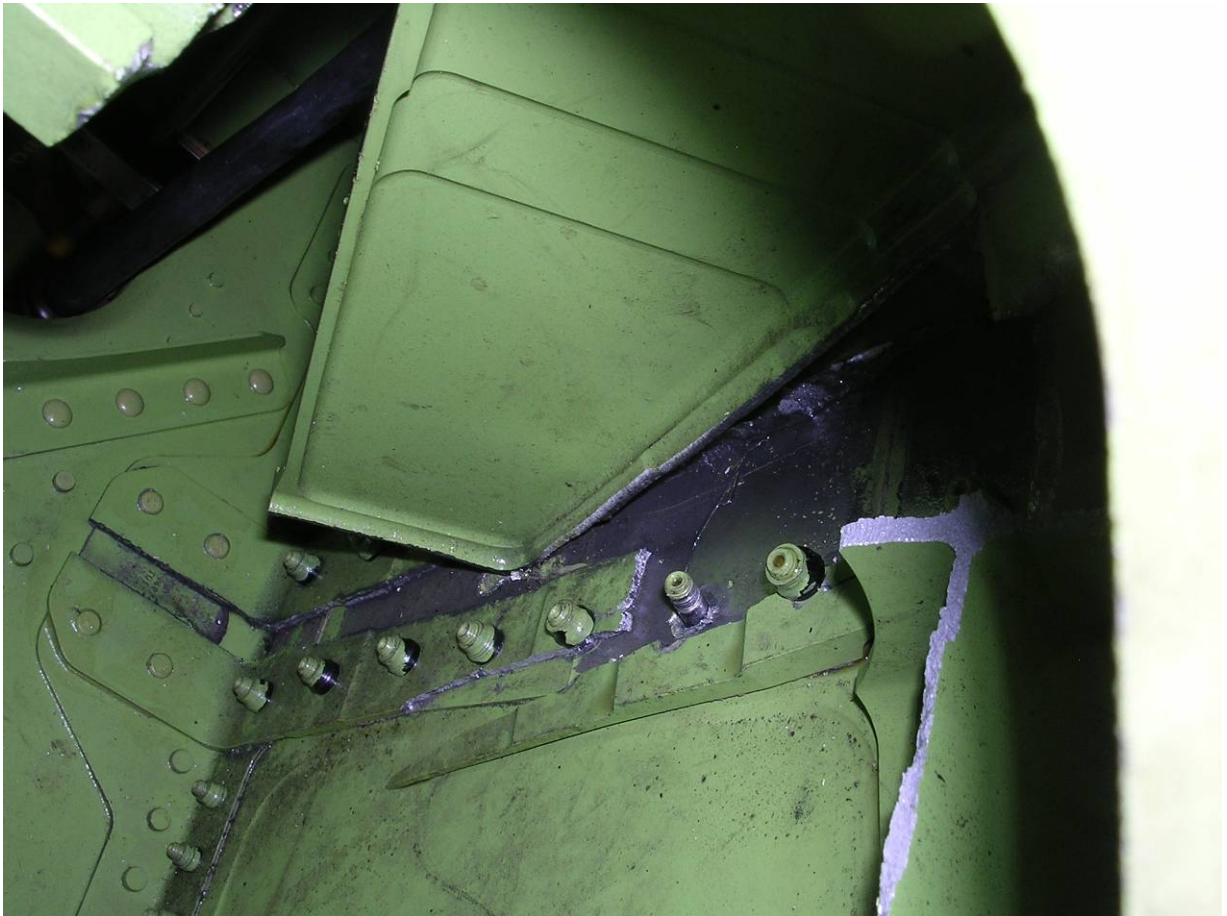
In der rechten Tragfläche war der Support Fitting für den Einfahr-Aktuator des rechten Hauptfahrwerkes samt einem Teil der Rippe 6 ausgebrochen (siehe Anlage, Bild 1). Der Hydraulikzylinder des Aktuators hatte die Rippe 4A durchbrochen. Der Zylinder des Einfahr-Aktuators war äußerlich beschädigt. Ebenso die angeschlossenen Hydraulikschläuche.

Sowohl beim gebrochenen Support Fitting der rechten Tragfläche als auch bei den Anrissen im Support Fitting der linken Tragfläche handelt es sich um Dauerbrüche.

Der Steg des rechten Hauptfahrwerk-Einfahraktuator-Support-Fitting hatte aufgrund eines Dauerschwingbruches versagt. In seiner Folge war ein Stück aus der Rippe 6 ausgebrochen und der Hydraulikzylinder des Aktuators hatte dann die Rippe 4A durchstoßen.

Der rechte Hauptfahrwerk-Einfahraktuator-Support-Fitting, der nach Hersteller Service Bulletin spätestens nach 5 000 Flügen hätte gewechselt werden sollen, brach beim 8 641sten Flug und verursachte die schweren Schäden am Luftfahrzeug.

Bild 1: Rechte Tragfläche, herausgerissener Support Fitting

The ANAC, Brazil responsible for the type certificate of the aircraft should ground the aircraft identified on Service Bulletin 170-57-0008 "Wings – Replacement of the Main-Landing-Gear

Actuator Support Fitting” and initiate an inspection in regard to cracks in the support fitting and pins before next flight.

The ANAC, Brazil responsible for the type certificate of the aircraft should upgrade the Service Bulletin 170-57-0008 “Wings-Replacement of the Main-Landing-Gear Actuator Support Fitting” to an Advisory Directory (AD).
