# Untersuchungsbericht

Art des Ereignisses:	Unfall
Datum:	11. April 2010
Ort:	Spenge
Luftfahrzeug:	Ultraleichtflugzeug
Hersteller / Muster:	Evektor Aerotechnik a.s./ Eurostar EV97
Personenschaden:	zwei Personen tödlich verletzt
Sachschaden:	Luftfahrzeug zerstört
Drittschaden:	Flurschaden
Informationsquelle:	Untersuchung durch Mitarbeiter der BFU
Aktenzeichen:	BFU 3X029-10

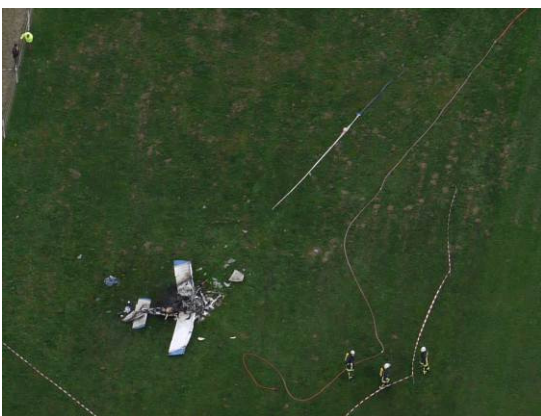
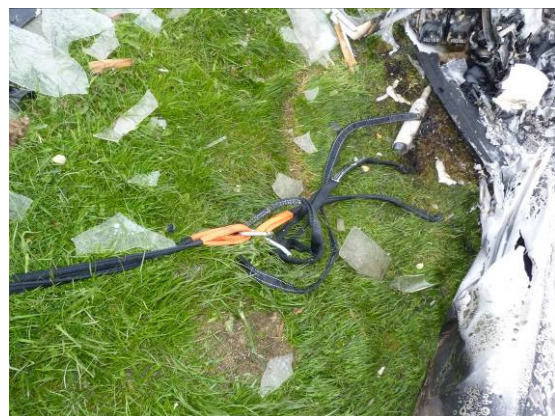
Das Rettungsgerät war ausgelöst. Der Rettungsschirm befand sich in geradlinig ausgestreckter Lage vom Wrack entfernt. Die Befestigungsgurte befanden sich in nicht gestreckter Lage am Flugzeugrumpf. Der als Öffnungsverzögerer wirkende Packschlauch war zu einem Viertel in Richtung Scheitel gerafft.

Unfallstelle mit Lage des Rettungsgerätes

Die gestreckte Lage des Rettungsschirms mit den zum Teil noch in Schlaufen liegenden Befestigungsgurten ist ein Indiz dafür, dass im Moment des Ausschusses das UL bereits am Boden lag. Das Rettungssystem war durch den Aufprall ausgelöst worden.

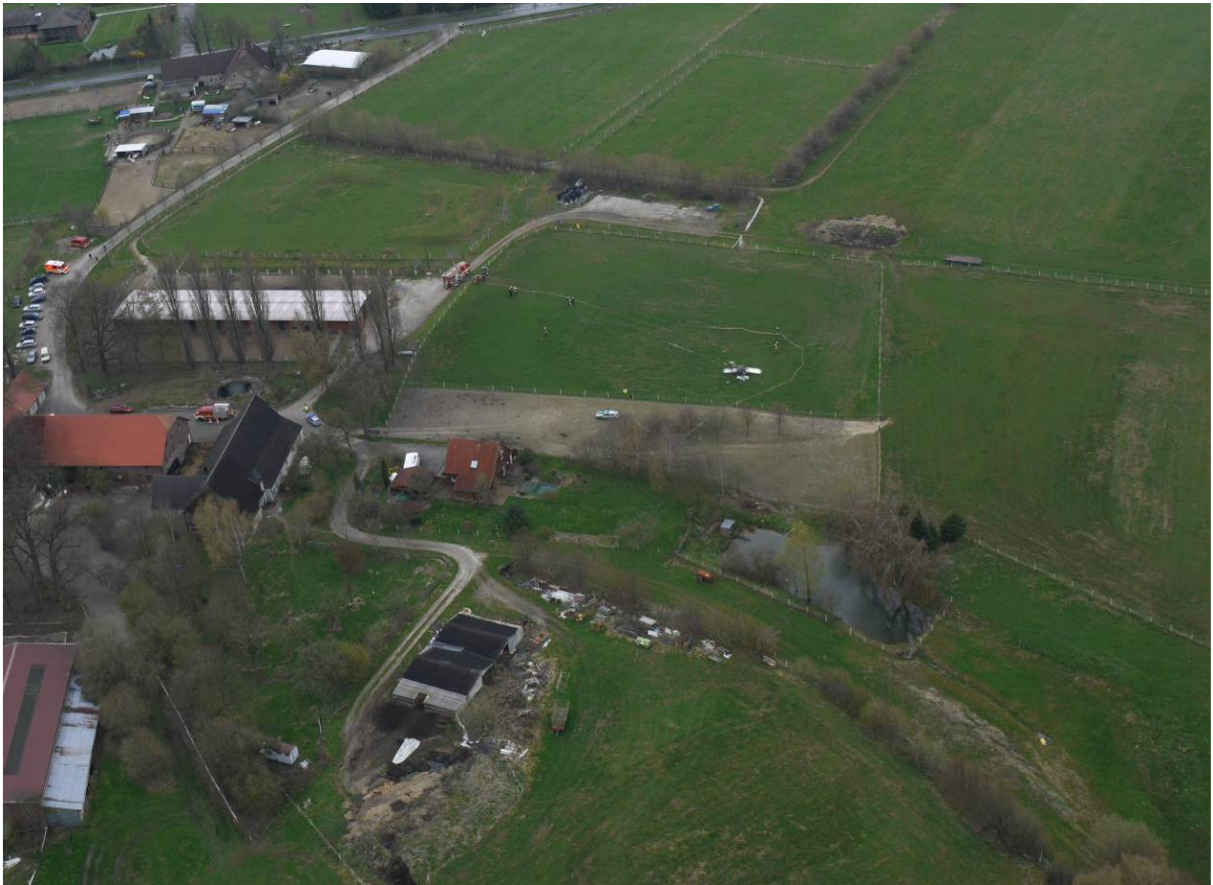
Das UL war ohne erkennbare Vorwärtsgeschwindigkeit und mit geringer Querneigung auf die Wiese aufgeprallt. Das Wrack war im Bereich des Cockpits und Rumpfes durch Brandeinwirkung zerstört.

Im Umkreis von 15 m von der Aufschlagsstelle wurden Splitter der Kabinenhaube gefunden. Die Propellerblätter waren an der Propellernabe abgebrochen. Die Unterseite des Motors hatte sich ca. 15 cm in den Boden eingedrückt.

Beide Tragflächen waren mit dem Rumpf verbunden und nach hinten geknickt. Von der Flügelvorderkante bis zum Holm waren die Tragflächen eingedrückt. Die Vorderkanten beider Tragflächen hinterließen ca. 5 cm tiefe Abdrücke im Wiesenboden.

Unfallstelle

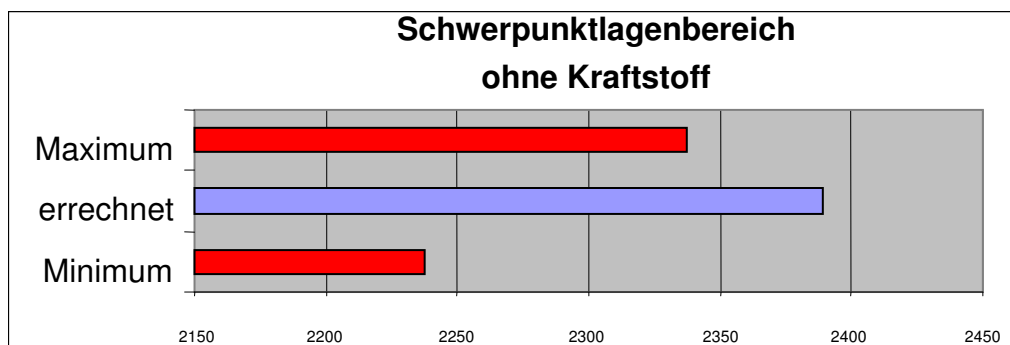
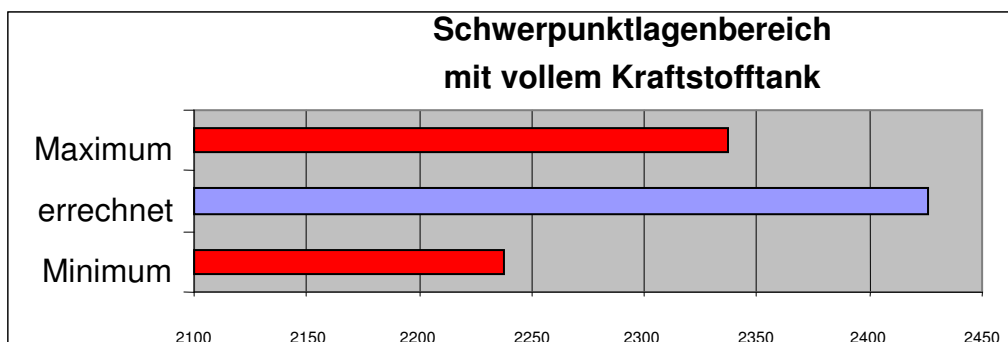
Die Beladung, zwei Personen einschließlich Gepäck, ohne Kraftstoff betrug ca. 197 kg und das Leergewicht 304,1 kg. Somit waren die Beladung und die maximale Abflugmasse überschritten und der Schwerpunkt lag außerhalb des zulässigen Be-

Bei der Berechnung der Beladungszustände war das MTOW jedes Mal überschritten. Bei den Rechenmodellen wurden hintere Schwerpunktlagen im Bereich von 31% bis 35% MAC ermittelt.

Ermittlung der Schwerpunktlagen mit leerem vollem Kraftstofftank
