Untersuchungsbericht

Art des Ereignisses:	Unfall
Datum:	24. Mai 2010
Ort:	Flugplatz Elz
Luftfahrzeug:	Segelflugzeug
Hersteller / Muster:	Scheibe Flugzeugbau / SF 34
Personenschaden:	Pilot tödlich, Fluggast schwer verletzt
Sachschaden:	Luftfahrzeug zerstört
Drittschaden:	Flurschaden
Informationsquelle:	Untersuchung durch Mitarbeiter der BFU
Aktenzeichen:	BFU 3X058-10

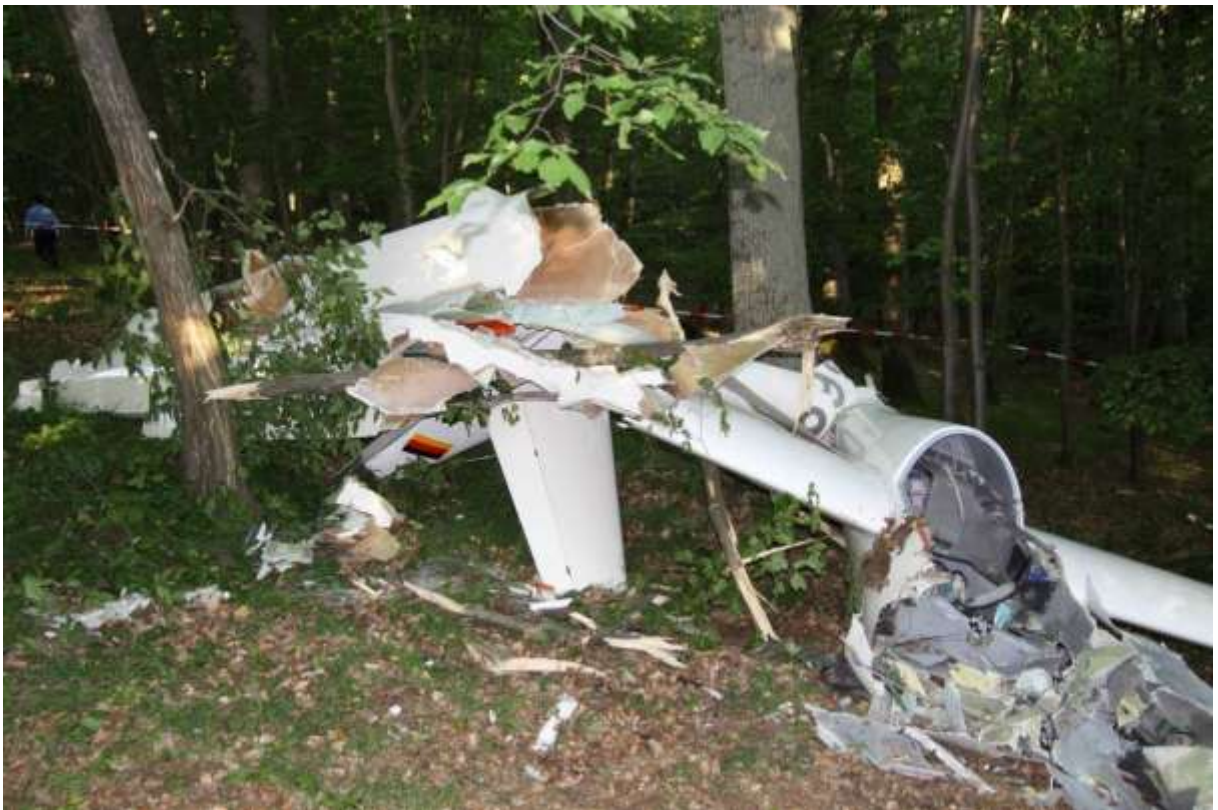
Unfallstelle im Wald

Der Aufprall auf den Boden erfolgte mit 70-80° Grad Längsneigung des Segelflugzeuges. Dabei wurde das Cockpit zertrümmert. Der Rumpf hinter der Tragfläche brach ab.

Die rechte Tragfläche war in Höhe des Bremsklappenkastens gebrochen und die linke Tragfläche war schwer beschädigt.
