Untersuchungsbericht

Art des Ereignisses:	Unfall
Datum:	22. Juni 2010
Ort:	Zweibrücken
Luftfahrzeug(e):	Flugzeug
Hersteller / Muster:	Mitsubishi MU2B-26A
Personenschaden:	keiner
Sachschaden:	Luftfahrzeug schwer beschädigt
Drittschaden:	leichter Flurschaden
Informationsquelle:	Untersuchung durch BFU
Aktenzeichen:	BFU 3X077-10

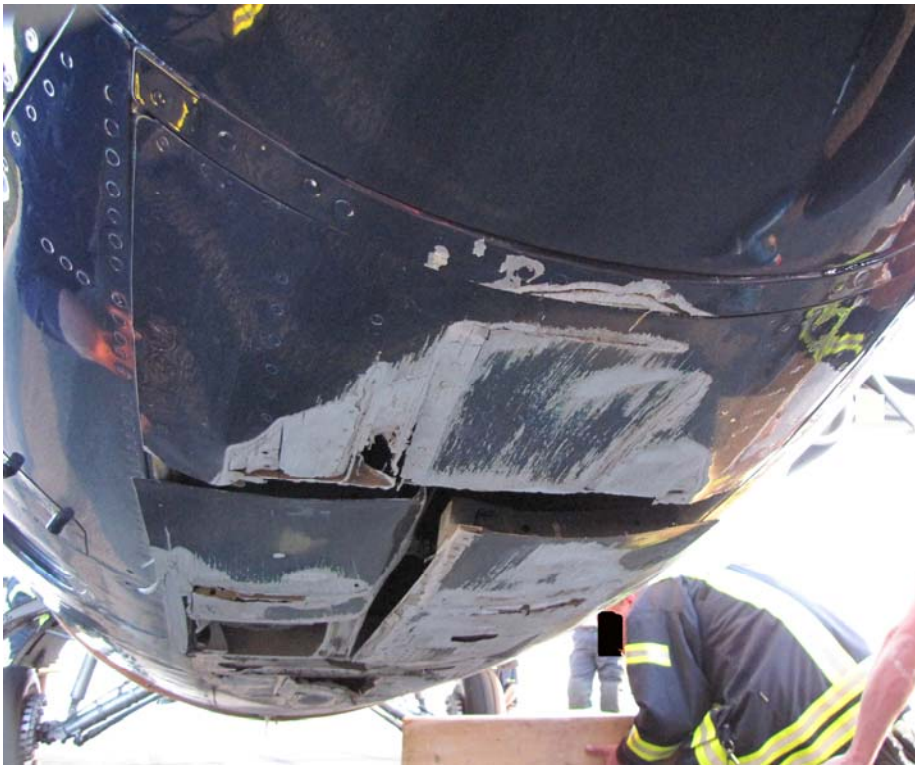
Das Flugzeug setzte etwa in der Aufsetzzone für die Piste 03 auf und kam nach ca. 360 m zum Stillstand. Das Bugfahrwerk war nicht ausgefahren. Von der Rumpfspitze bis ca. 1,8 m dahinter waren die Bodenbleche sowie der Druckspant angescheuert. Die Fahrwerksklappen waren zerstört.

Rumpfunterseite
