Untersuchungsbericht

Art des Ereignisses:	Unfall
Datum:	06. August 2010
Ort:	Lauenbrück
Luftfahrzeug:	Flugzeug
Hersteller / Muster:	Piper Aircraft Corporation / PA 28-181
Personenschaden:	keiner
Sachschaden:	Luftfahrzeug schwer beschädigt
Drittschaden:	keiner
Informationsquelle:	Untersuchung durch BFU
Aktenzeichen:	3X115-10

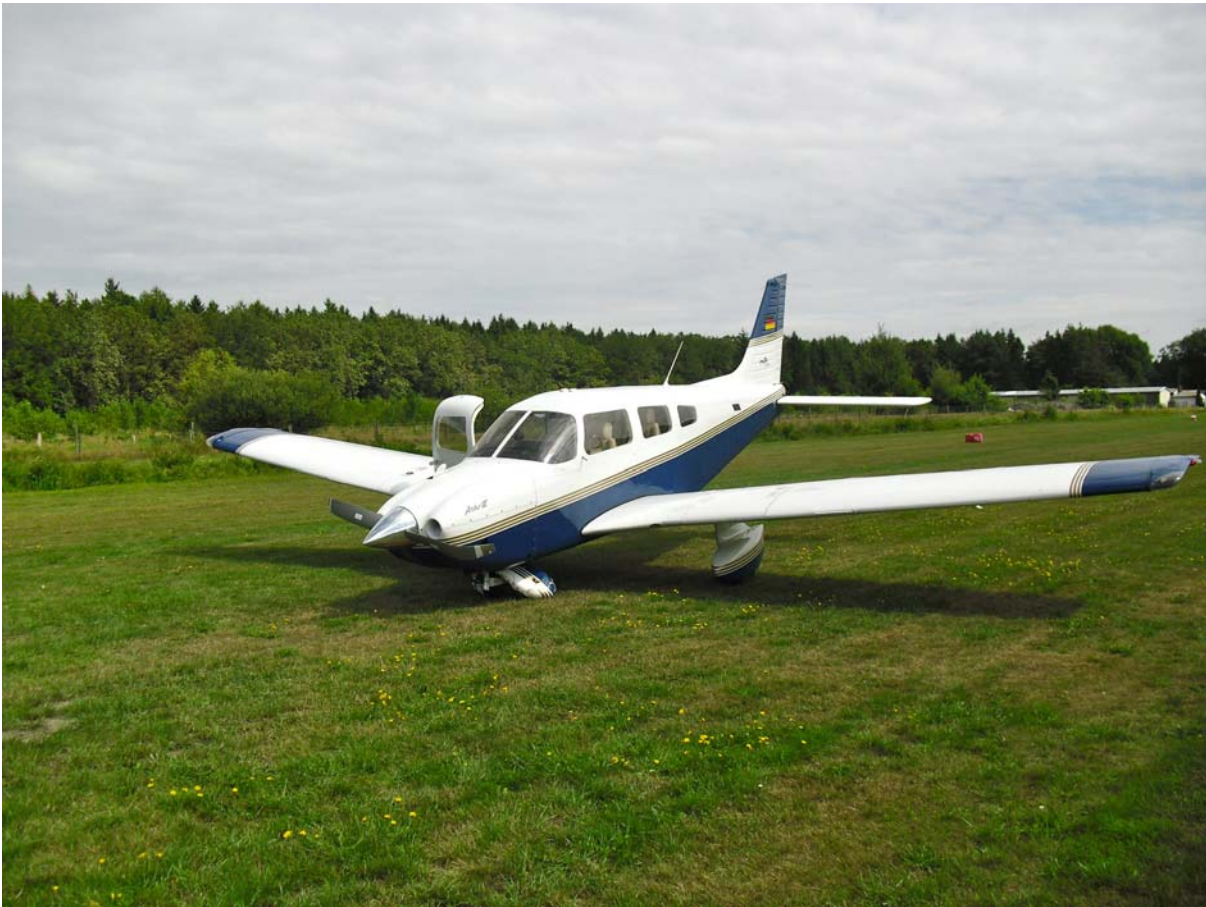
Die Unfallstelle befand sich auf der Landebahn 29. Das Flugzeug kam ca. 320 m hinter der Schwelle zum Stehen.

Das Bugfahrwerk war eingeknickt und der Propeller verbogen.

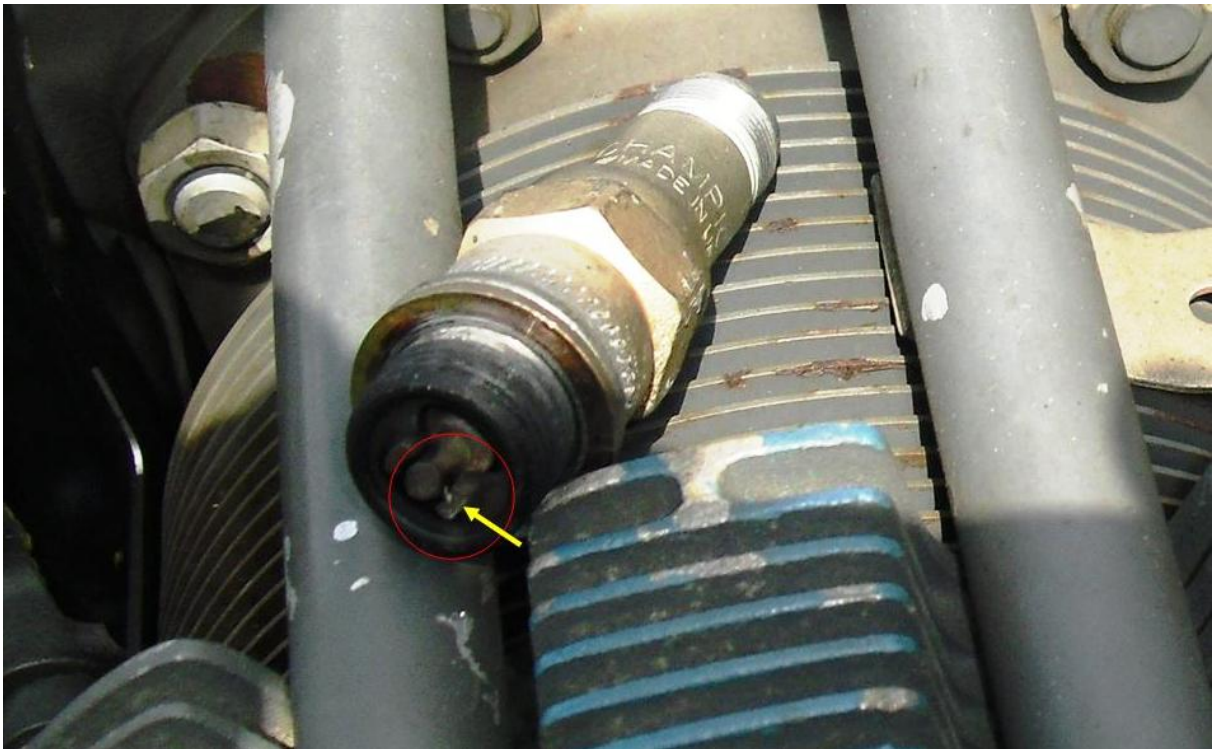
Zwischen den Elektroden der oberen Zündkerze des linken vorderen Zylinders befanden sich Verbrennungsrückstände.

Rückstände zwischen den Zündkerzenelektroden
