Untersuchungsbericht

Art des Ereignisses:	Schwere Störung
Datum:	11. September 2010
Ort:	Hünfeld-Großenbach
Luftfahrzeug:	Heißluftballon
Hersteller / Muster:	Balony Kubicek / BB37Z
Personenschaden:	zwei Personen leicht verletzt
Sachschaden:	Luftfahrzeug leicht beschädigt
Drittschaden:	keiner
Informationsquelle:	Untersuchung durch BFU
Aktenzeichen:	BFU 7X006-10

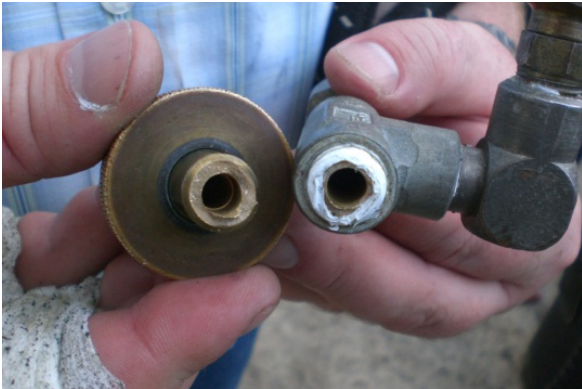
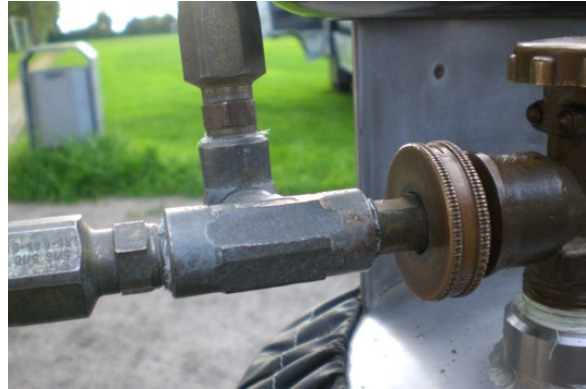
gebrochenes Anschlussstück der Ringleitung

Bei der technischen Untersuchung wurde neben dem gebrochenen Anschlussstück der Gasleitung ein zweites verbogenes Anschlussstück festgestellt. Die Metallteile der Anschlussarmaturen der Brenngasleitungen ragten ca. 10 cm aus den schützenden Flaschenkrägen der Brennstoffbehälter heraus. Die Bruchstelle der Gasleitung befand sich am Gewindegang eines Messingbauteils, welches in ein T-Stück aus Stahl

eingeschraubt war. Die Wandstärke des abgebrochenen Messingbauteils betrug ca. 2,5 mm.

So konnte das relativ weiche und dünnwandige Messingmaterial, aus dem der Verschraubungsanschluss der Gasleitung gefertigt wurde, mit entsprechender Hebelwirkung einer Belastung ausgesetzt werden, für die diese Anschlusskonstruktion nicht geeignet war.

Die Schwere Störung ist darauf zurückzuführen, dass es bei der Landung des Heißluftballons zu einer Überbeanspruchung eines fehlerhaft verbauten Anschlussteils einer Gasleitung gekommen war, wobei es zum unkontrollierten Gasaustritt von Flüssiggas kam.

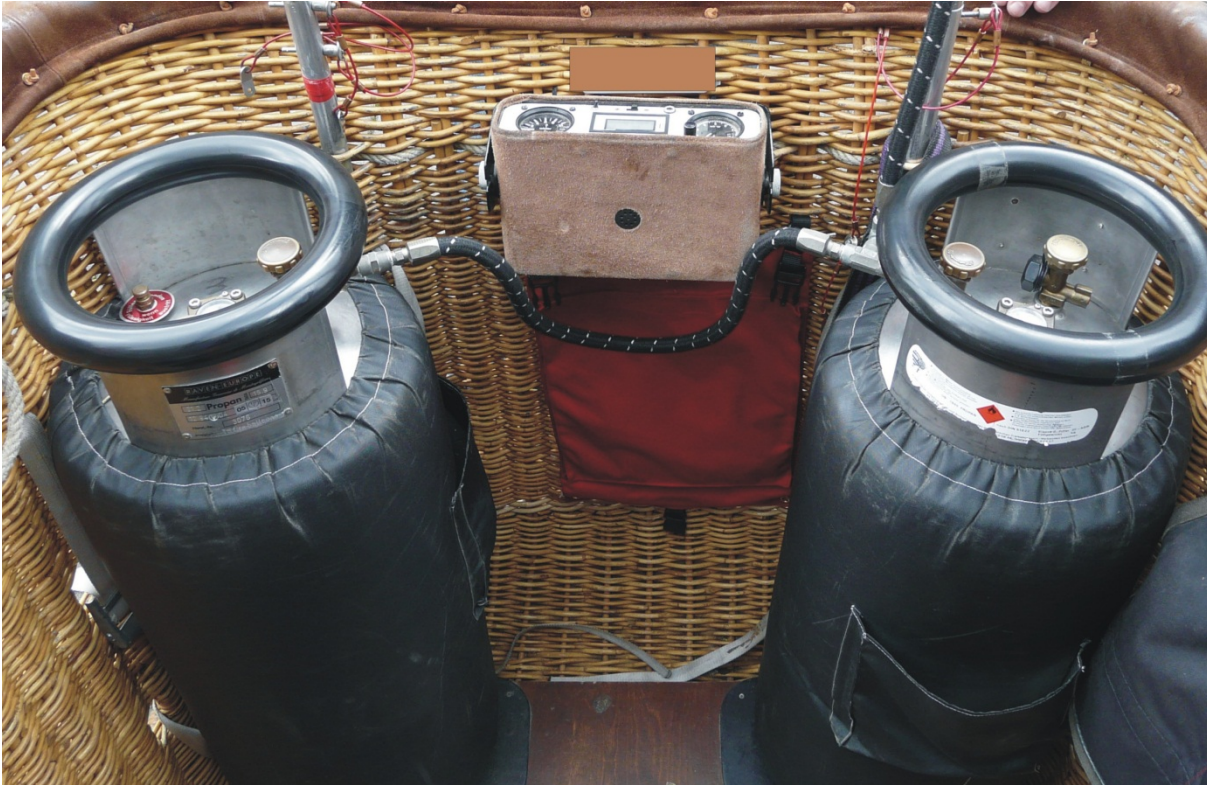
Gasbehälter mit montierter Gasverbindungsleitung

Bei der technischen Untersuchung des Luftfahrzeuges wurde festgestellt, dass die angeschlossene Gasleitung an den Hauptventilen der VA-50-Gasbehälter mit den Metallteilen der Anschlussarmaturen ca. 10 cm über den Flaschenkragenrand herausragte. Die Zeichnungsunterlagen der Firma Aerostar im „Parts Manual Fuel Systems“ beschreiben die Montage von Gasleitungen im Ballonkorb. Danach sind die Gasleitungen immer so anzubringen, dass die Anschlusssteile durch die Flaschenkragen der Gaszylinder geführt werden. Auf diese Weise wird ein Herausragen von Metallanschlussteilen verhindert.

Die Ventile an den VA-50-Gasflaschen waren so eingeschraubt, dass es bei Verwendung der Gasleitung zum Verbinden zweier Gasbehälter zum deutlichen Überstand der Metallteile der Anschlussarmaturen kommen musste.
