Untersuchungsbericht

Art des Ereignisses:	Unfall
Datum:	03. Juli 2010
Ort:	Vilshofen
Luftfahrzeug:	Flugzeug
Hersteller / Muster:	Amateurbau / Cherry BX-2
Personenschaden:	Pilot tödlich verletzt
Sachschaden:	Luftfahrzeug zerstört
Drittschaden:	Flurschaden
Informationsquelle:	Untersuchung durch Mitarbeiter der BFU
Aktenzeichen:	BFU CX008-10

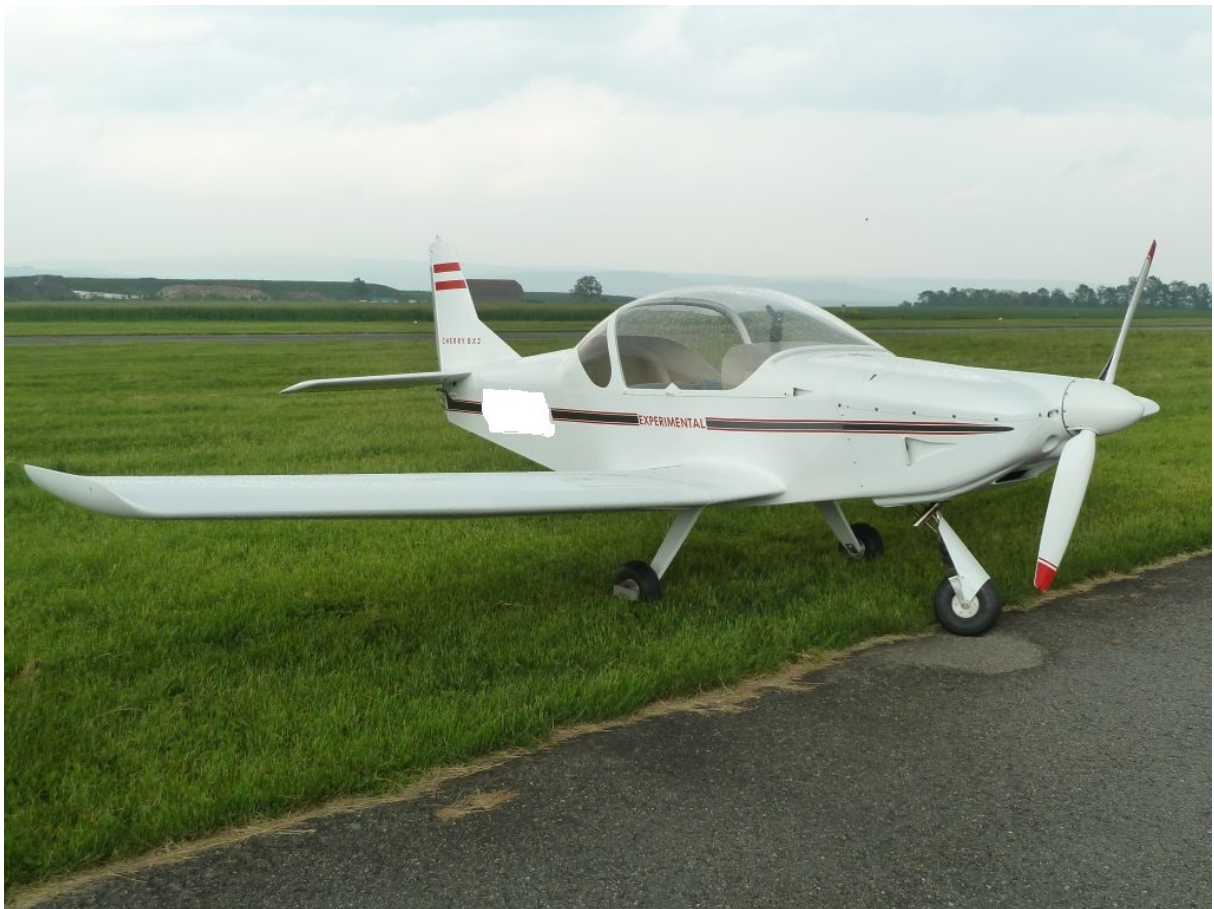
Die Cherry BX-2 war mit einer nach vorn klappbaren Haube ausgestattet, anstelle der standardmäßigen Schiebehäube.

Unfallflugzeug Cherry BX-2

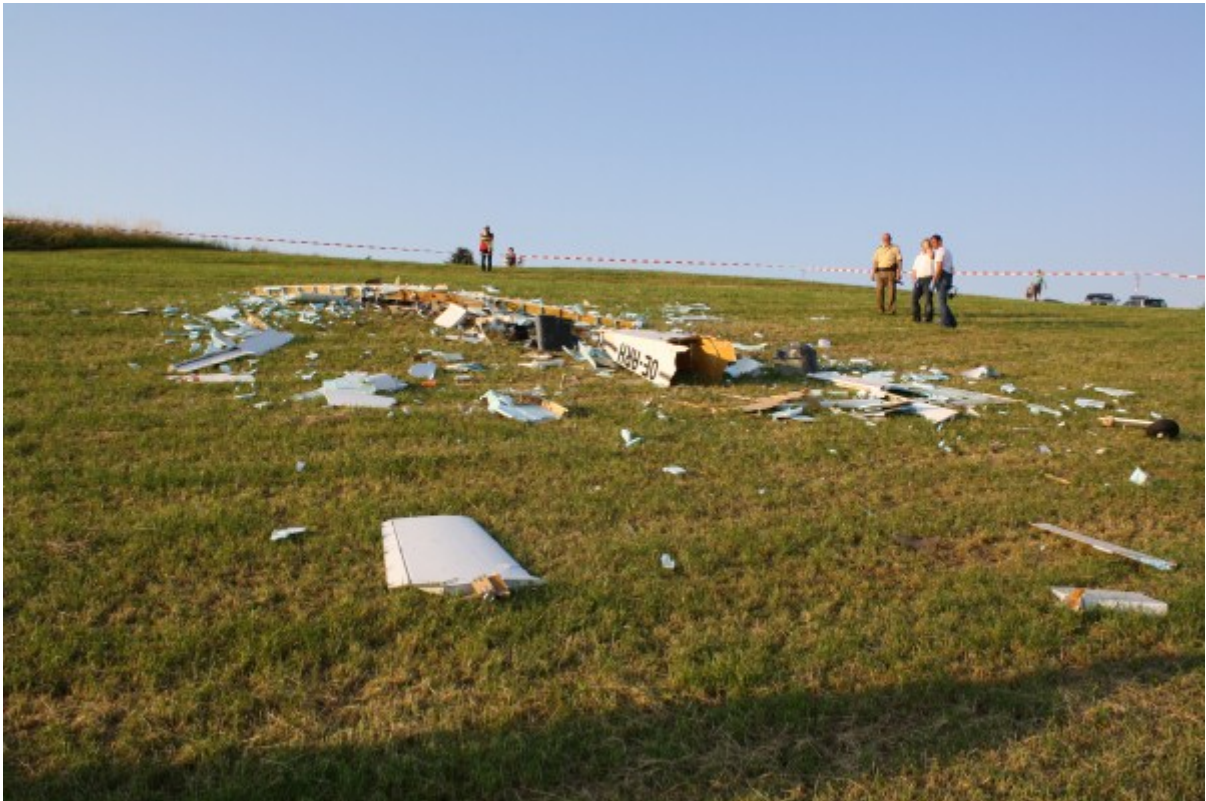
Die Unfallstelle befand sich im Bereich des Gegenabfluges ca. 2,5 Kilometer westlich des Flugplatzes Vilshofen. Das Luftfahrzeug prallte ca. 50 Meter südlich der Straße Pa86 nahezu senkrecht auf ein nach Süden abfallendes Wiesengelände. Der Aufprall erfolgte in Flugrichtung 240 Grad. Die Wrackteile waren auf einer Fläche von 12 x 36 m verteilt.

Die Unterseite des Motors hatte sich 50 bis 100 cm in den Boden eingedrückt. Die Propellerblätter waren an der Propellernabe abgebrochen. Beide Tragflächen und der Rumpf waren zerstört. Die Flügelvorderkanten hatten Abdrücke im Boden hinterlassen.

Der Notsender (ELT) wurde mit abgerissener Antenne gefunden.

Unfallstelle

Das Spurenbild an der Unfallstelle zeigte, dass die Cherry BX-2 mit hoher Geschwindigkeit und starker Längsneigung auf den Boden aufprallte, wobei das Luftfahrzeug zerstört wurde.
