Untersuchungsbericht

Art des Ereignisses:	Unfall
Datum:	11. März 2011
Ort:	nahe Borken
Luftfahrzeug:	Flugzeug
Hersteller / Muster:	Panstwowe Zaklady Lotnicze / PZL-106 A
Personenschaden:	keine
Sachschaden:	Luftfahrzeug schwer beschädigt
Drittschaden:	keiner
Informationsquelle:	Untersuchung durch Mitarbeiter der BFU
Aktenzeichen:	BFU 3X011-11

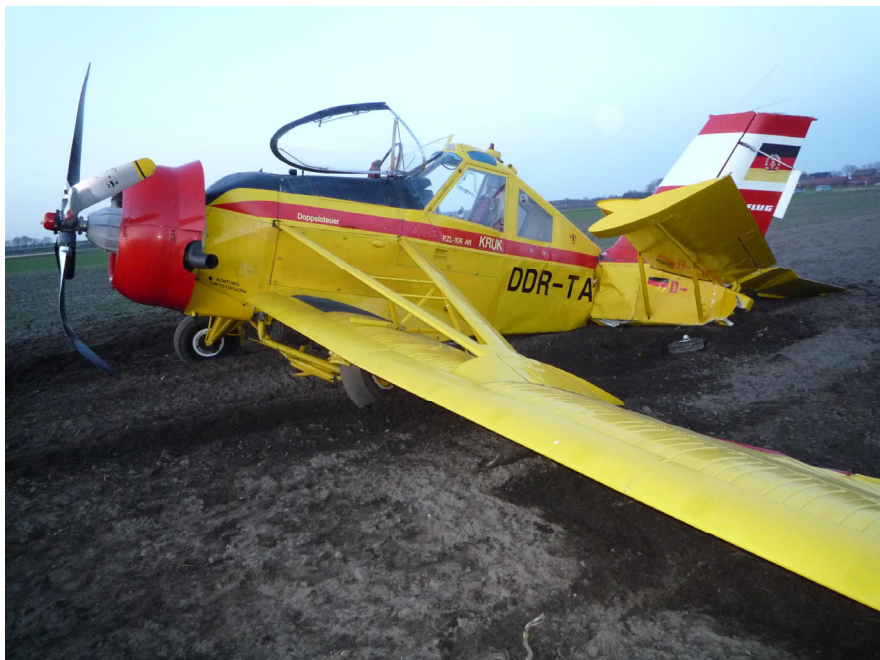
Die Unfallstelle befand sich ca. 3,5 km südlich des Sonderlandeplatzes Borken-Hoxfeld auf einem unbestellten, lockeren und feuchten Acker. Das Luftfahrzeug setzte mit Rückenwind zuerst mit dem linken Hauptfahrwerk auf, wobei eine zeitgleiche Bodenberührung mit der linken Tragfläche erfolgte. Das linke Hauptfahrwerk knickte nach hinten weg, das Luftfahrzeug drehte um ca. 180° nach links und kam danach in seine Endlage. Das Wrack lag in Richtung 278°. Der Rumpf war hinter dem Cockpit im mittleren Bereich um ca. 45° nach links geknickt und das Spornrad war abgerissen. Das Höhenleitwerk wurde beidseitig beschädigt. Der linke Tragflügel sowie das Querruder links waren verformt und der äußere Vorflügel war an der Oberfläche beschädigt. Die Propellerblätter waren verformt.

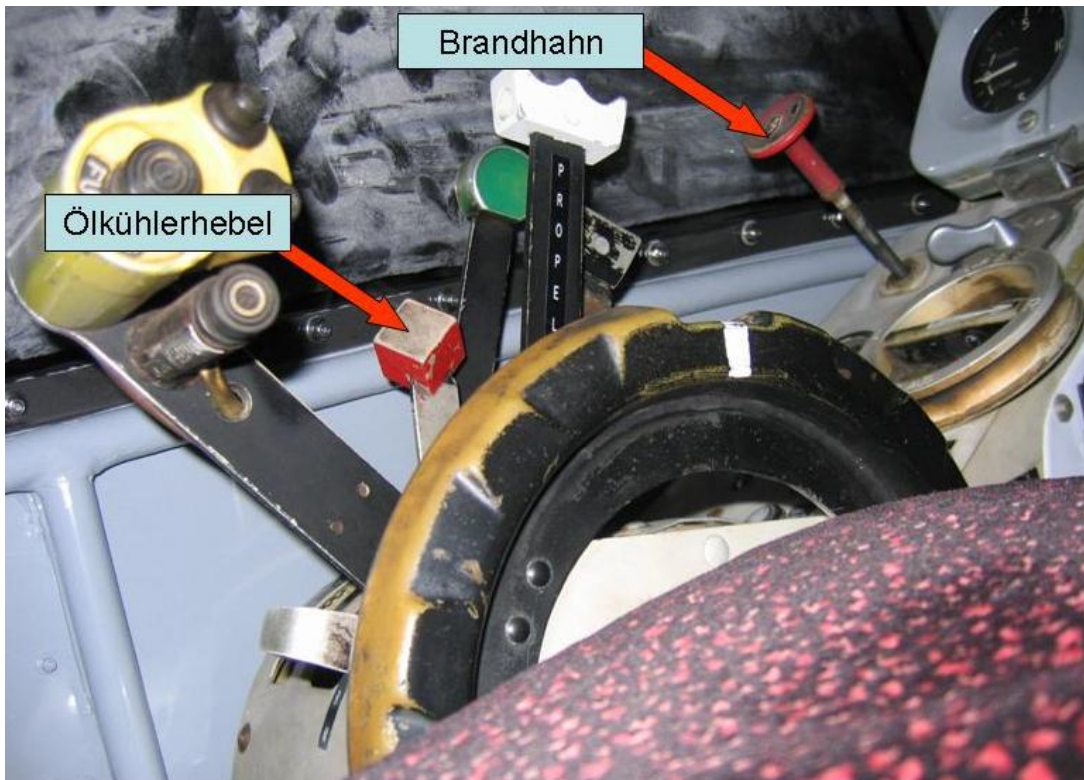
linke Cockpitseite der PZL 106-A

An der Unfallstelle ist kein Kraftstoff ausgeflossen. Bei der Sichtkontrolle wurde Kraftstoff in den Flächentanks festgestellt. Im Cockpit wurden der Ölkühlerhebel in der mittleren Stellung sowie der Brandhahn in gezogener Stellung vorgefunden.

Zur Unterscheidung der Triebwerksbedienelemente waren die Oberteile der Hebelwerkseitig durch verschiedene Formen und Farben gekennzeichnet. Der Hebel zur Bedienung des Ölkühlers war mit einer würfelförmigen, roten Oberseite gekennzeichnet.

Der Handgriff des Kraftstoffabsperrventils (Brandhahn) war rund und rot gekennzeichnet. Er lag links oberhalb der Triebwerksbedienhebel und war mit der Aufschrift „Benzin/Ziehen/Aus“ gekennzeichnet.
