Untersuchungsbericht

Art des Ereignisses:	Unfall
Datum:	16. März 2011
Ort:	Friedrichsgraben
Luftfahrzeug:	Flugzeug
Hersteller / Muster:	Avions Pierre Robin / DR 315
Personenschaden:	keiner
Sachschaden:	Luftfahrzeug zerstört
Drittschaden:	keiner
Informationsquelle:	Untersuchung durch Mitarbeiter der BFU
Aktenzeichen:	BFU 3X012-11

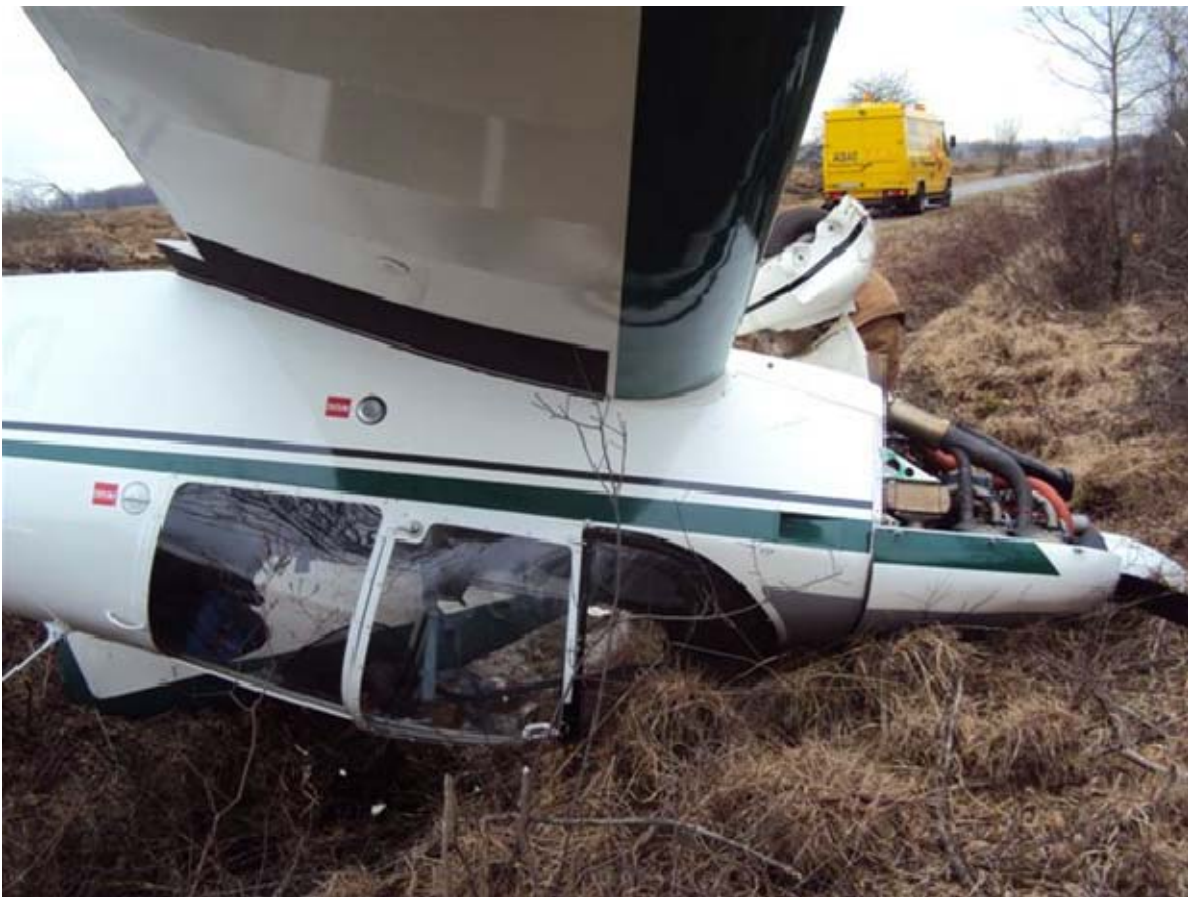
Unfallstelle

Das zerstörte Flugzeug befand sich in Rückenlage seitlich eines asphaltierten Weges. Die rechte Tragfläche und das Bugfahrwerk waren abgeknickt. Die linke Tragfläche war im äußeren Drittel der Flügelvorderkante stark beschädigt. Die Kabinenhaut war an- und die Motorhaube abgerissen. Das Höhenleitwerk war an der rechten Außenseite deformiert und ein Blatt des Propellers verbogen.

Die Untersuchung ergab keine Hinweise auf technische Mängel am Flugzeug. Es wurde eine Kraftstoffrestmenge von 35 Litern festgestellt.
