Untersuchungsbericht

Art des Ereignisses:	Unfall
Datum:	30. März 2011
Ort:	Flugplatz Straubing-Wallmühle
Luftfahrzeug:	Hubschrauber
Hersteller / Muster:	Robinson Helicopter Company / R44 Raven II
Personenschaden:	zwei Personen leicht verletzt
Sachschaden:	Luftfahrzeug zerstört
Drittschaden:	Gebäude- und Luftfahrzeugschaden
Informationsquelle:	Untersuchung durch Mitarbeiter der BFU
Aktenzeichen:	BFU 3X016-11

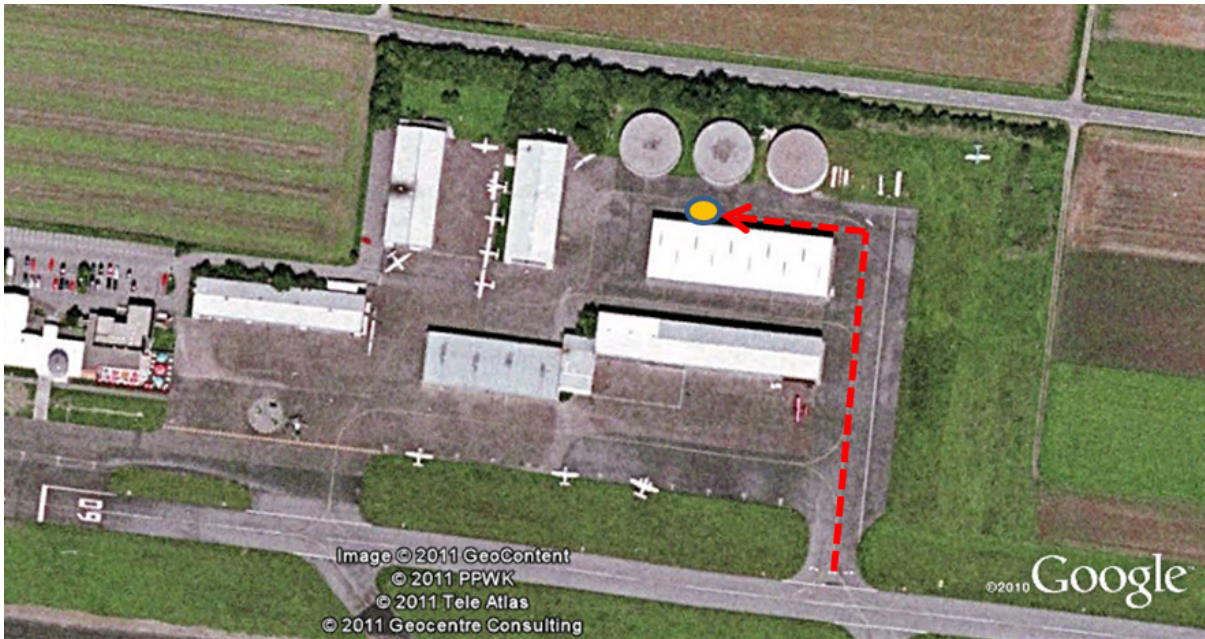
Nach Angaben von drei Zeugen schwebte der Hubschrauber in ca. 1,5 m Höhe zwischen den Hallen entlang in Richtung des geplanten Hangarplatzes.

Schwebeflugweg und Unfallstelle am Verkehrslandeplatz Straubing

Sie beobachteten ruckartige Bewegungen des Hubschraubers nach links in Richtung der Hallentore. Um ca. 17:40 Uhr berührte der Hauptrotor des Hubschraubers ein Hallentor. Hierbei wurden Teile eines Hauptrotorblattes abgerissen und das Tor wurde beschädigt.

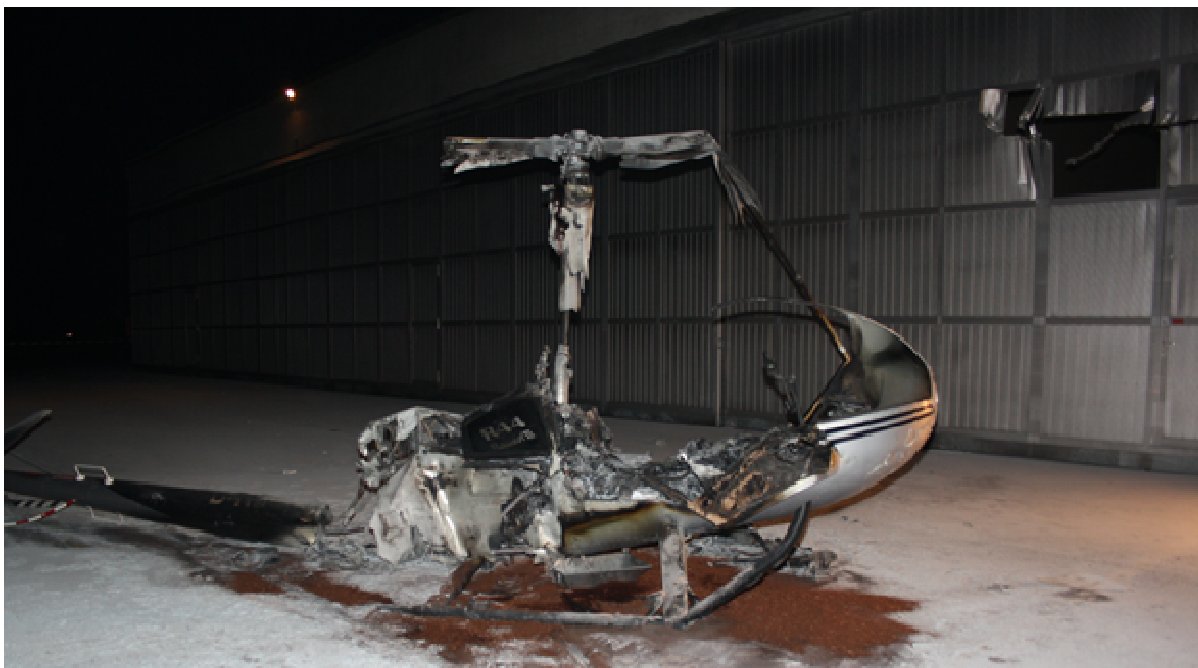
Die Unfallstelle am Verkehrslandeplatz Straubing befand sich im nordwestlichen Bereich des nördlichen Hangars Nr. 9. Das Hubschrauberwrack stand ausgebrannt mit dem Rumpfbug zum Hangartor gedreht auf den Kufen. Der Heckausleger lag auf seiner linken Seite auf dem Boden. Ein Hauptrotorblatt war im Bereich der Blattwurzel abgerissen, das andere hing zerstört herab. Das Kabinendach, die Rotor mastverkleidung, die Innenausstattung sowie Teile der Steuerungseinrichtungen waren von dem Feuer aufgezehrt worden. Das Zusammenstoßwarnlicht auf dem Heckausleger war abgeschlagen worden.

Überblick Hubschrauberwrack und Schaden am Hallentor

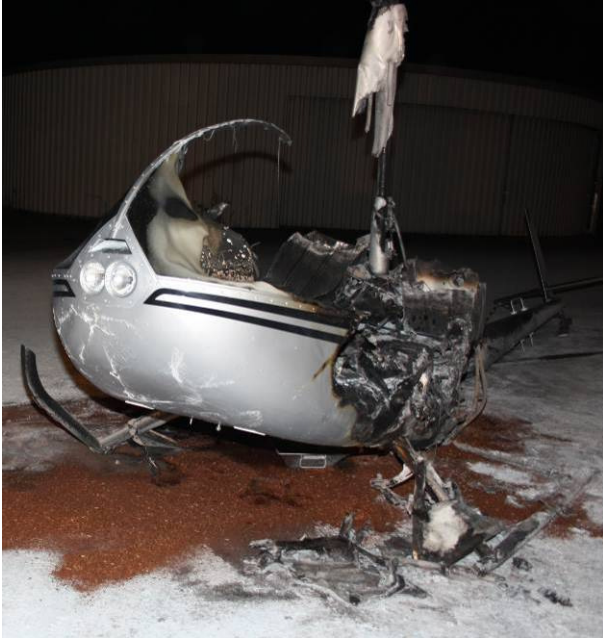
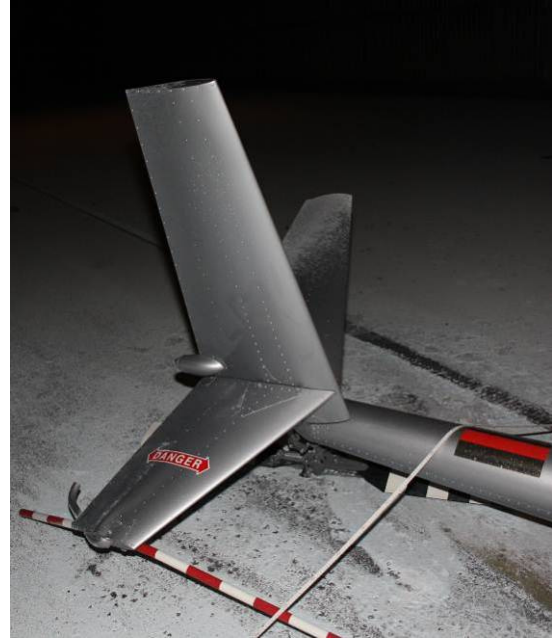
Die linke Kufenspitze war abgebrochen, die rechte hochgebogen. Der Rumpfbug hatte Kratzspuren im Lack und Beschädigungen im Kunststoff. Der Hecksporn war hochgebogen. Am Heckrotor wurden keine Beschädigungen festgestellt.

Beschädigungen Kufen, Rumpfbug und Hecksporn

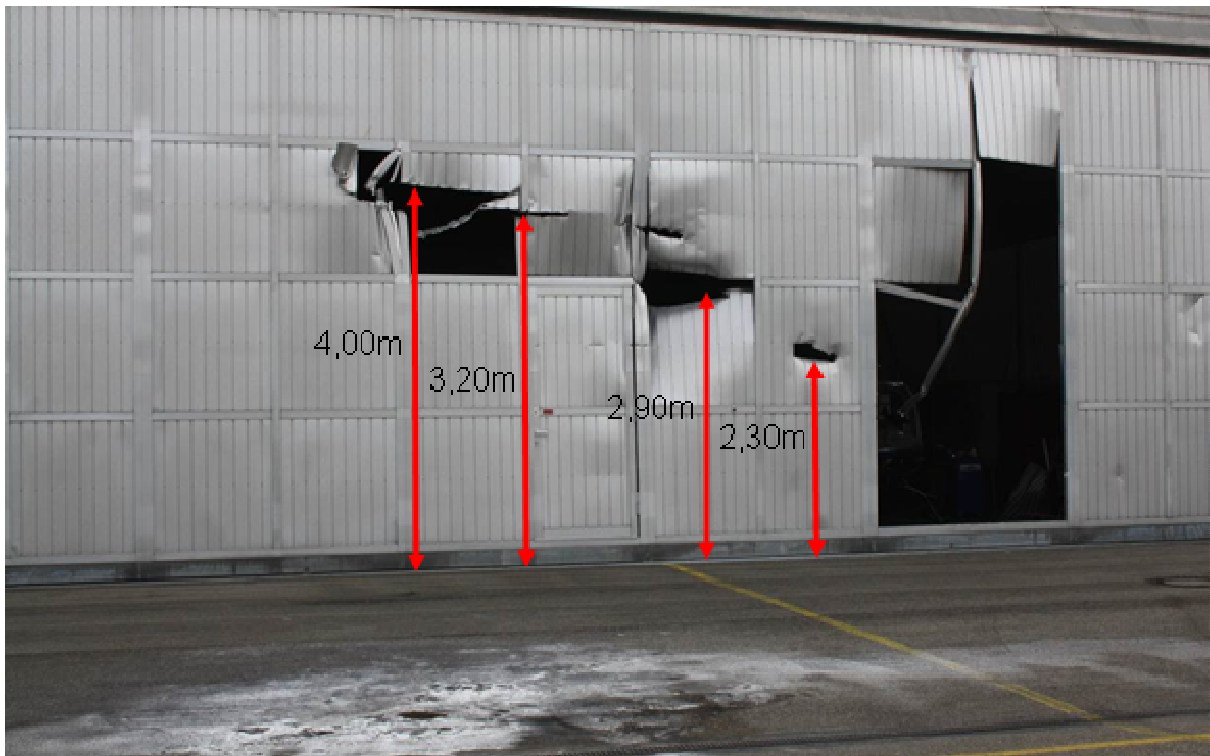
Beschädigungen am Hallentor
