# Untersuchungsbericht

Art des Ereignisses:	Unfall
Datum:	10. April 2011
Ort:	Flughafen Dortmund
Luftfahrzeug:	Flugzeug
Hersteller / Muster:	Haegglund & Sönerr / Bü 181 B-1 - Bücker Bestmann -
Personenschaden:	Flugzeugführer schwer verletzt
Sachschaden:	Flugzeug zerstört
Drittschaden:	keiner
Informationsquelle:	Untersuchung durch Mitarbeiter der BFU
Aktenzeichen:	BFU 3X022-11

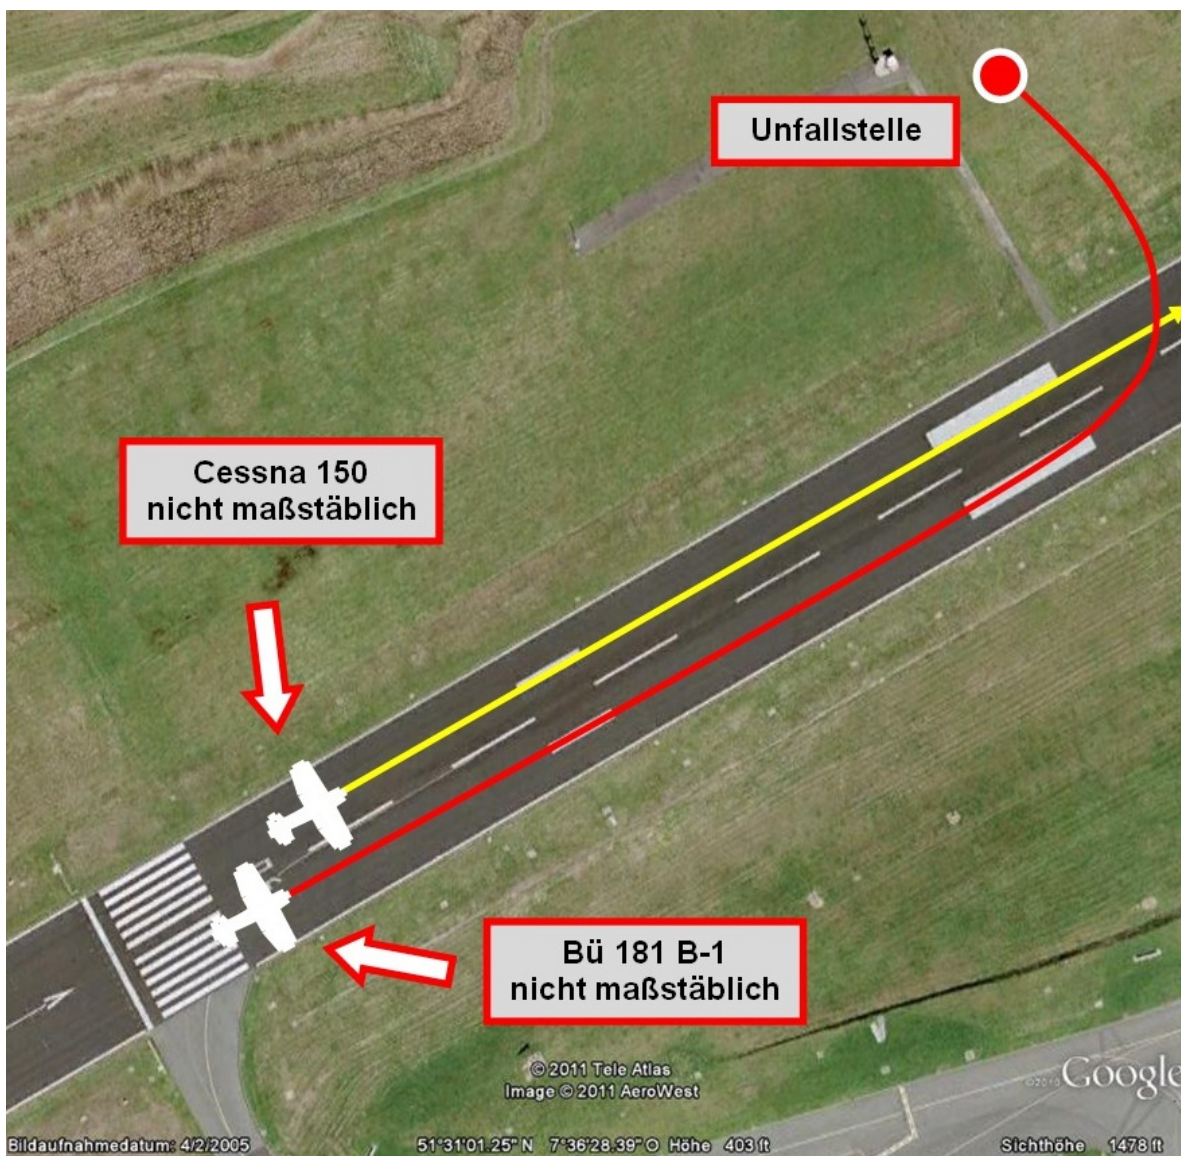
Situation beim Formationsstart

Die Bücker startete in der Formation rechts hinter der Cessna auf der Piste 06. Nach einer Rollstrecke von rund 260 m drehte sie sich unmittelbar nach dem Abheben um ca. 90 Grad nach links und prallte auf die Wiesenfläche neben der Bahn. Der Pilot wurde schwer verletzt und das Flugzeug zerstört.

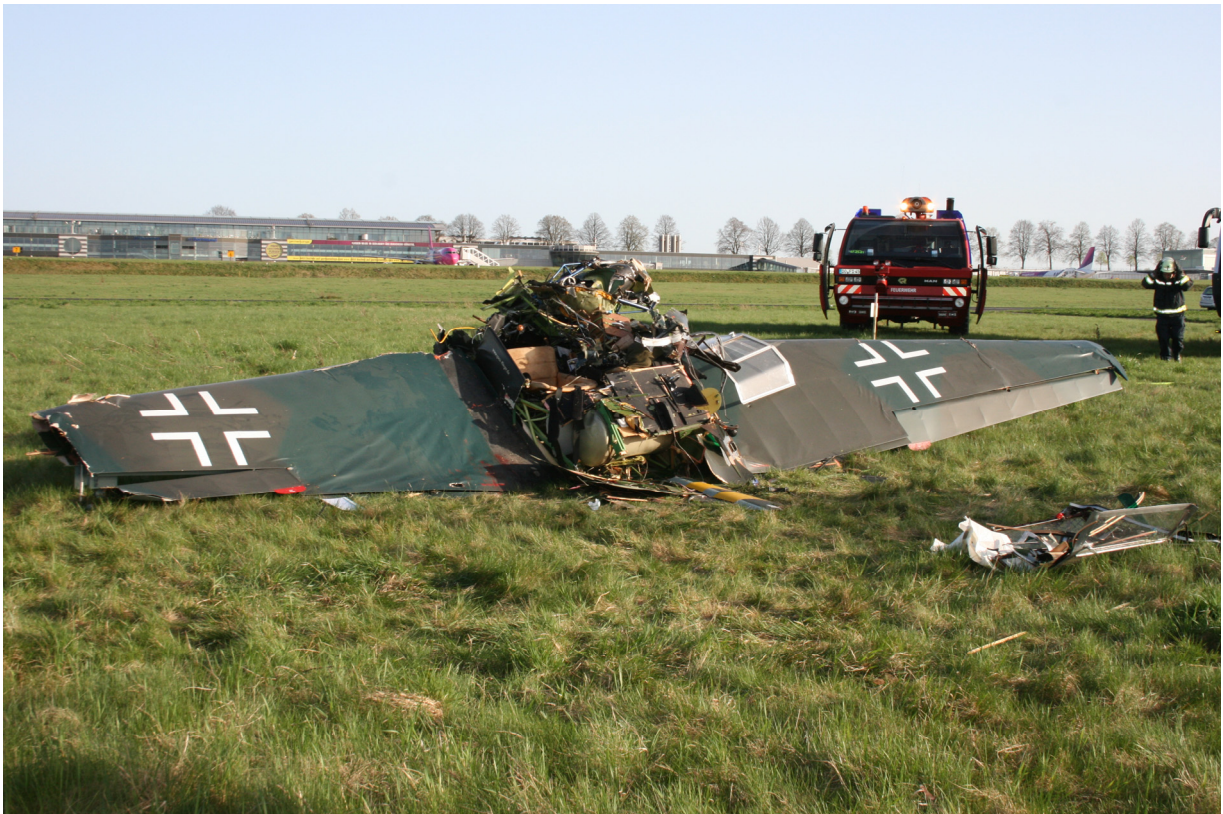
Die Unfallstelle befand sich neben der Piste 06 des Flughafens Dortmund, ca. 260 m vom Beginn des Startlaufes entfernt.

Das Wrack gelangte ca. 60 m vom linken Pistenrand entfernt in seine Endlage, Spuren des ersten Aufschlages wurden ca. 45 m seitlich des Pistenrandes festgestellt.

Der Motor mit seinen Anbauteilen war nach hinten rechts abgeschert und schwer beschädigt. Der vordere Teil der Luftfahrzeugzelle war zerstört, ein Teil des Motors befand sich auf dem rechten Sitz.

Das hintere Rumpsegment war hinter dem Cockpit abgeknickt. Die Tragflächen wiesen mehrere Strukturbrüche auf. Die Propellerblätter waren an der Nabe abgerissen.

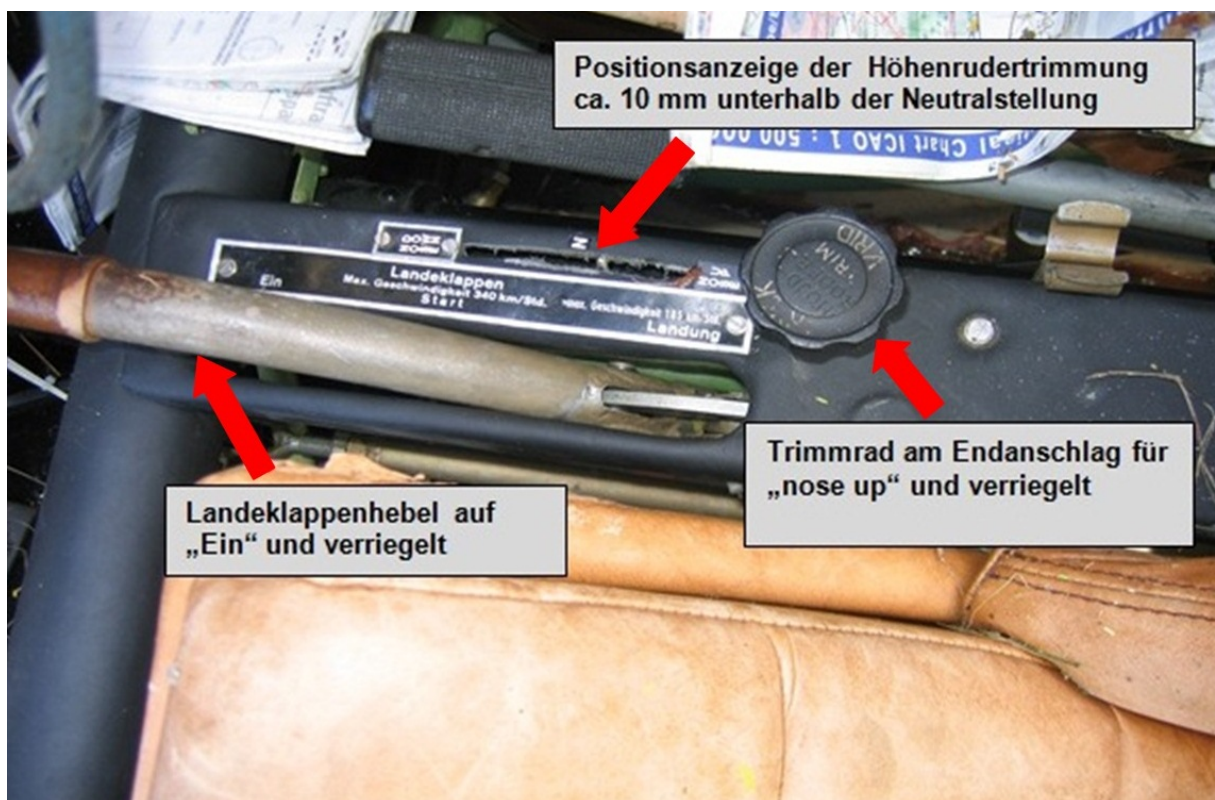
Stellung Trimmung und Klappenhebel

Das Höhenrudertrimmrad im Cockpit war bis zum Anschlag nach rechts auf „nose up“ gedreht und verriegelt. Der Stift für die Trimmmanzeige zeigte von der Mittelstellung ausgehend ca. 10 mm in Richtung hecklastig.

Die Anzeige des Verstellmechanismus der Trimmeinrichtung gab nicht den tatsächlich eingestellten Trimmzustand wider.

Der Hebel für die Landeklappen befand sich in der Position „Ein“ und war verriegelt. Die Landeklappen wurden eingefahren vorgefunden.
