Untersuchungsbericht

Art des Ereignisses:	Unfall
Datum:	05. Mai 2011
Ort:	nahe Benningen am Neckar
Luftfahrzeug:	Hubschrauber
Hersteller / Muster:	Westland Helicopters Ltd. / Westland Bell 47G-3B-1 (Soloy)
Personenschaden:	Pilot schwer verletzt
Sachschaden:	Luftfahrzeug schwer beschädigt
Drittschaden:	Flurschaden
Informationsquelle:	Untersuchung durch Beauftragten der BFU
Aktenzeichen:	BFU 3X039-11

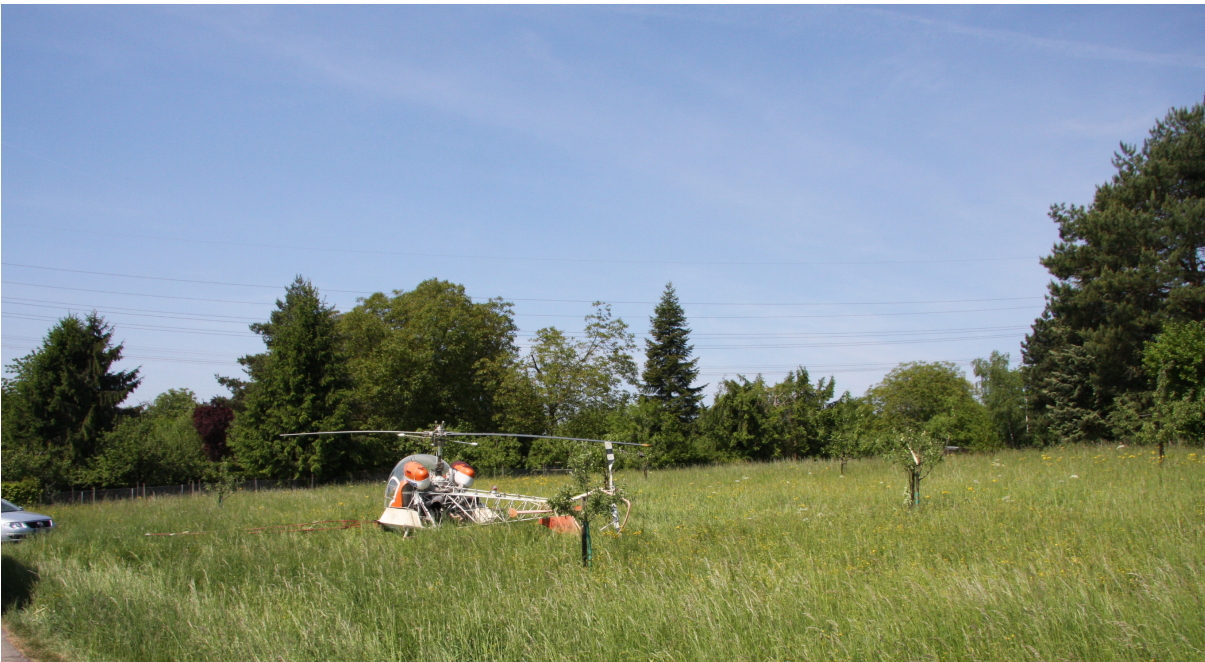
Übersicht Notlandewiese und Hubschrauber

Der Hubschrauber stand auf seinen Kufen in Richtung ca. 240°, parallel zu einem südlich verlaufenden Feldweg. Rutschspuren der Kufen bzw. Einschlagspuren des Heckrotors im Boden waren nicht vorhanden. Die Kraftstoffbehälter waren ca. halb voll und die Sprühmitteltanks waren leer. Die hintere Quertraverse des Kufenlandgestells war durchgebogen und der Heckrotor beschädigt. Die Heckrotorantriebswelle war auf Höhe der hintersten Lagerung getrennt. An den Hauptrotorblättern waren auf der Unterseite bzw. im Nasenleistenbereich vereinzelt Kratzspuren. Der rechte Sprüharmausleger war an einem Obstbaum gestoppt und am Hubschrauber nach hinten gebogen worden.

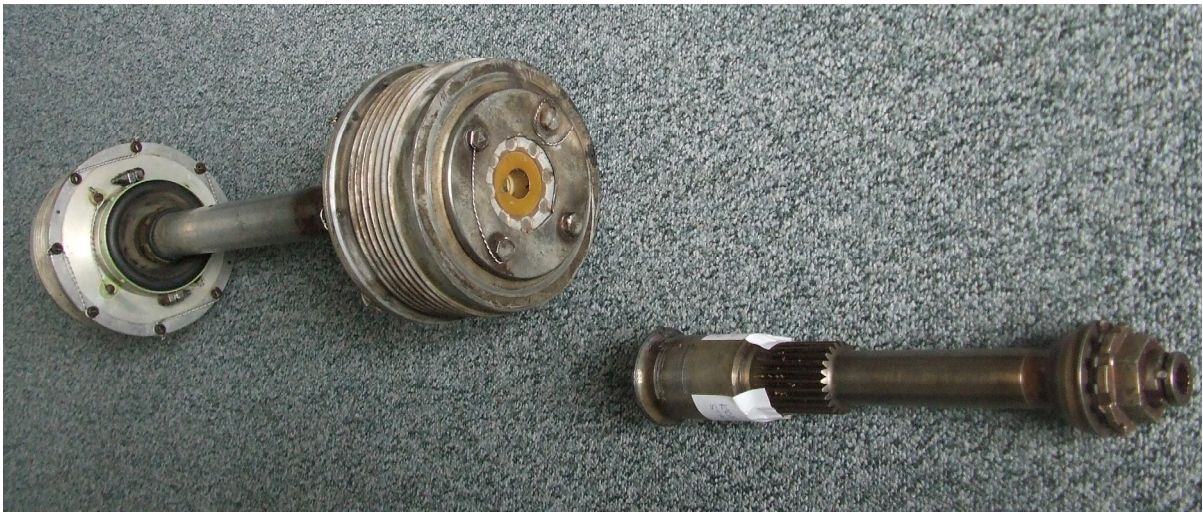
Der Triebwerkausgangsschaft war an der Verbindung zur Hauptantriebswelle vom Triebwerk zum Hauptgetriebe abgebrochen.

Hauptantriebswelle mit abgebrochenem Triebwerkausgangsschaft

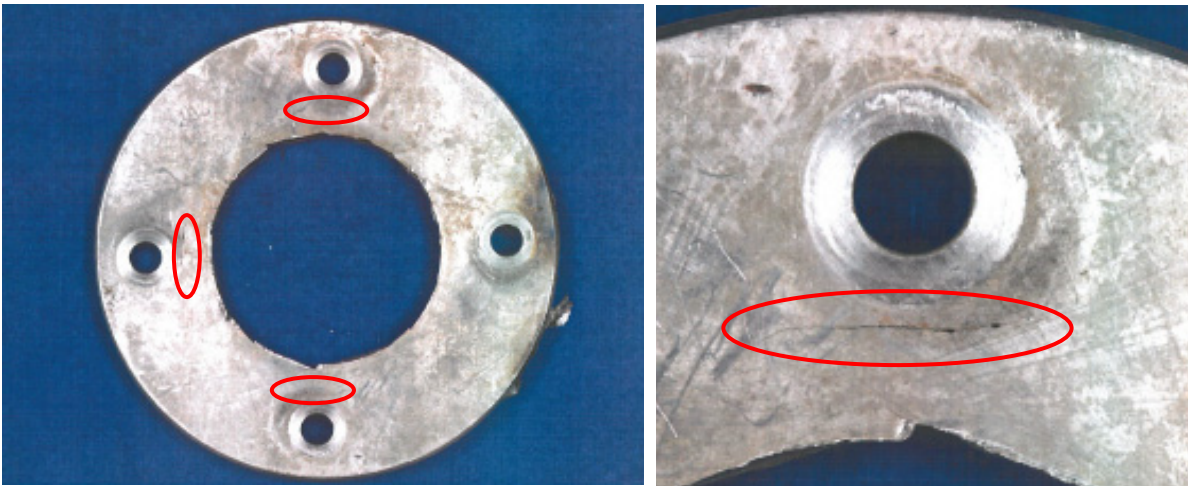
Der Gutachter kam zu folgenden Feststellungen: [...] *Sämtliche interpretierbaren Merkmale weisen auf eine große Zahl einzeln gestarteter und nachfolgend zusammengelaufener Schwingungsrisse hin. Teilweise hinterschneiden sie ihre Nachbarrisse. Das Fehlen jeglicher makroskopischer Deformation spricht ebenfalls für eine Zerstörung durch Schwingungsrisse. Verursacht wurde der Schaden offensichtlich durch umlaufende Biegung, wie sie etwa bei einem Fluchtungsfehler zwischen Welle und Flansch auftreten würde. Auf Torsionsschwingungen finden sich keine Hinweise. [...] Die konstruktive Gestaltung des Flansches mit ihren erheblichen Steifigkeitssprüngen und den damit verbundenen Spannungsspitzen hat die Entwicklung der Schwingungsrisse nachhaltig unterstützt.*

Schwingungsrisse entlang des Hauptbruchs und im Bereich der Befestigungsschrauben
