# Untersuchungsbericht

| Art des Ereignisses: | Unfall |
| Hersteller / Muster: | Roland Aircraft / Zodiac Z 602 XL |
| Aktenzeichen: | BFU 3X091-11 |

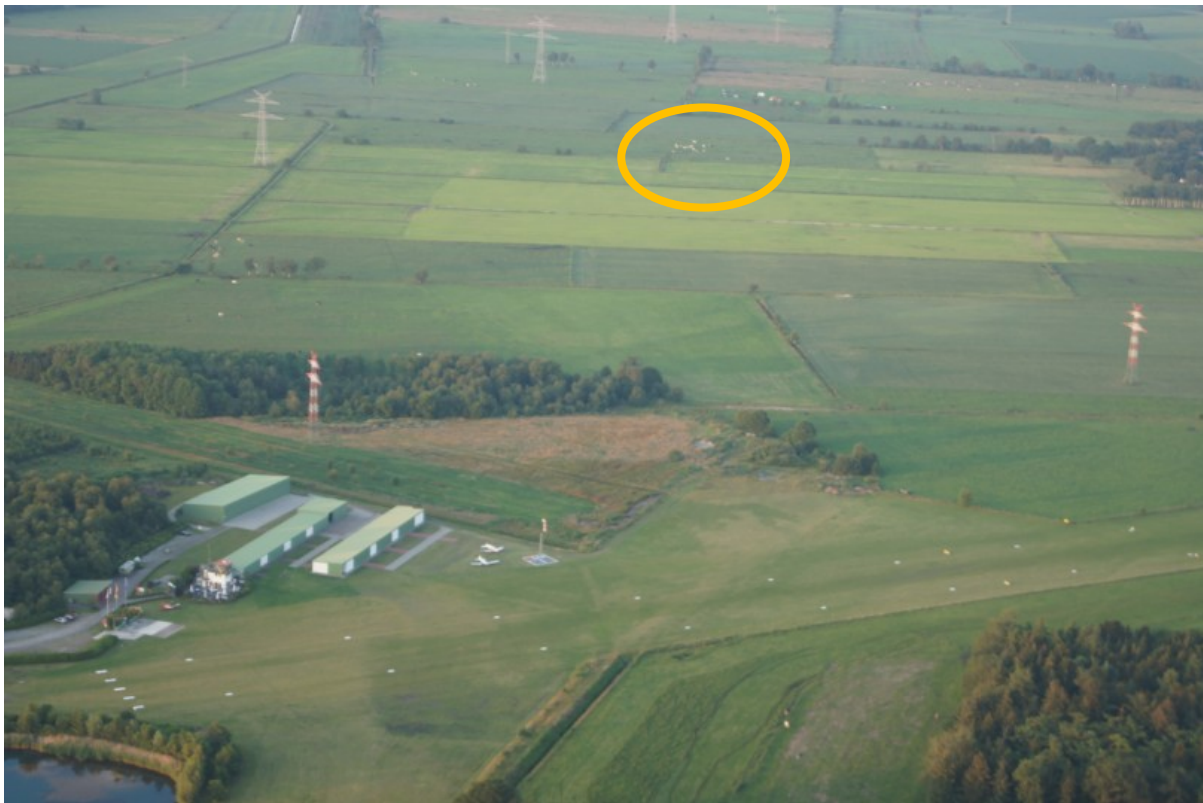
Unfallstelle

Der Aufschlag erfolgte mit hoher Längsneigung und ca. 60 Grad Querneigung nach rechts.

Das Flugzeugwrack steckte ca. 1,5 m tief im moorigen Boden. Tragflächenteile lagen jeweils rechts und links hinter dem Einschlagkrater. Der Rumpf war deformiert und an mehreren Stellen gebrochen. Der Motorblock befand sich ca. 2 m tief im Erdreich.

Das Rettungsgerät wurde nicht ausgelöst.
