Untersuchungsbericht

Art des Ereignisses:	Unfall
Datum:	26. Juni 2011
Ort:	Segelfluggelände Hütten-Hotzenwald
Luftfahrzeug:	Segelflugzeug mit Hilfsantrieb
Hersteller / Muster:	Schempp-Hirth Flugzeugbau / Ventus cT
Personenschaden:	Luftfahrzeugführer tödlich verletzt
Sachschaden:	Luftfahrzeug zerstört
Drittschaden:	keiner
Informationsquelle:	Untersuchung durch Beauftragte der BFU
Aktenzeichen:	BFU 3X093-11

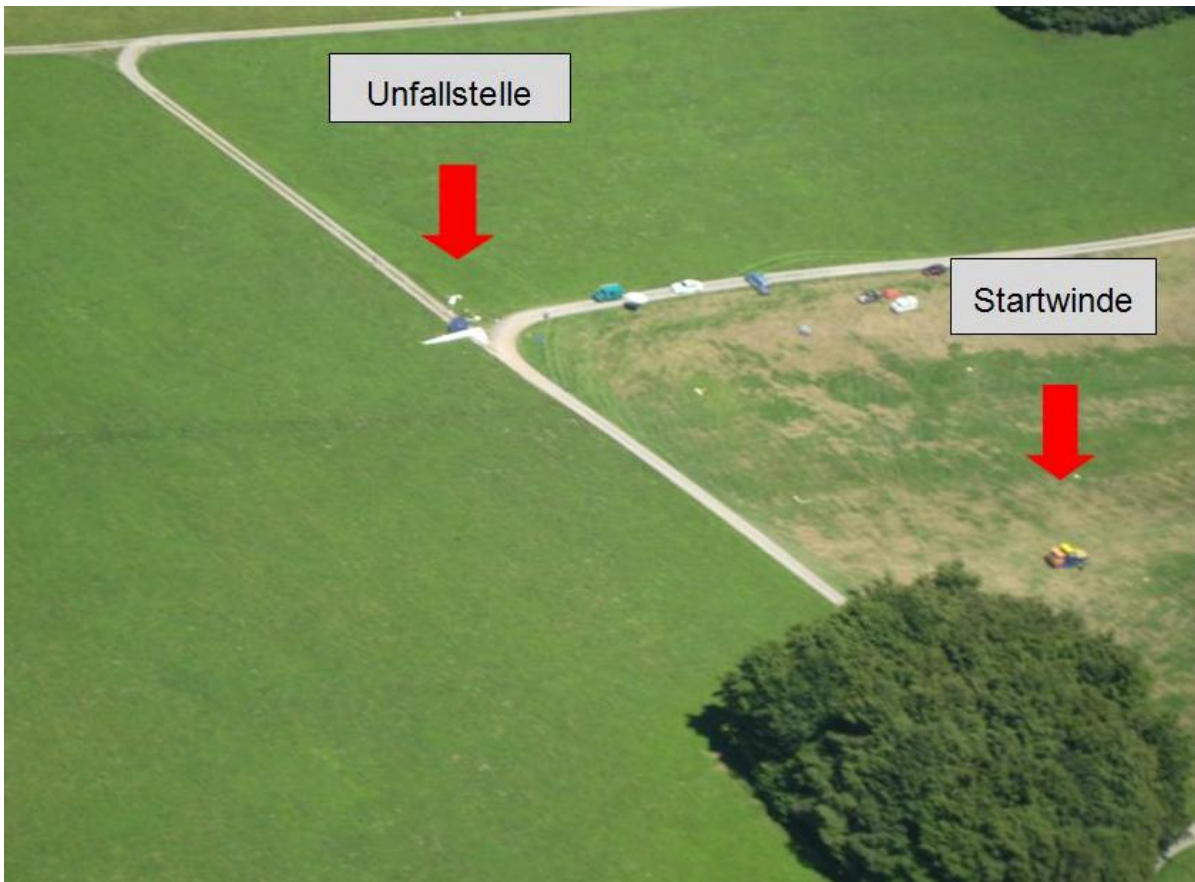
Übersicht Unfallstelle

Die Unfallstelle befand sich unmittelbar am nordwestlichen Platzrand auf einem Wirtschaftsweg mit einem wassergebundenen Belag. Die Endlage des Wracks war ca. 100 m von der Schleppwinde entfernt.

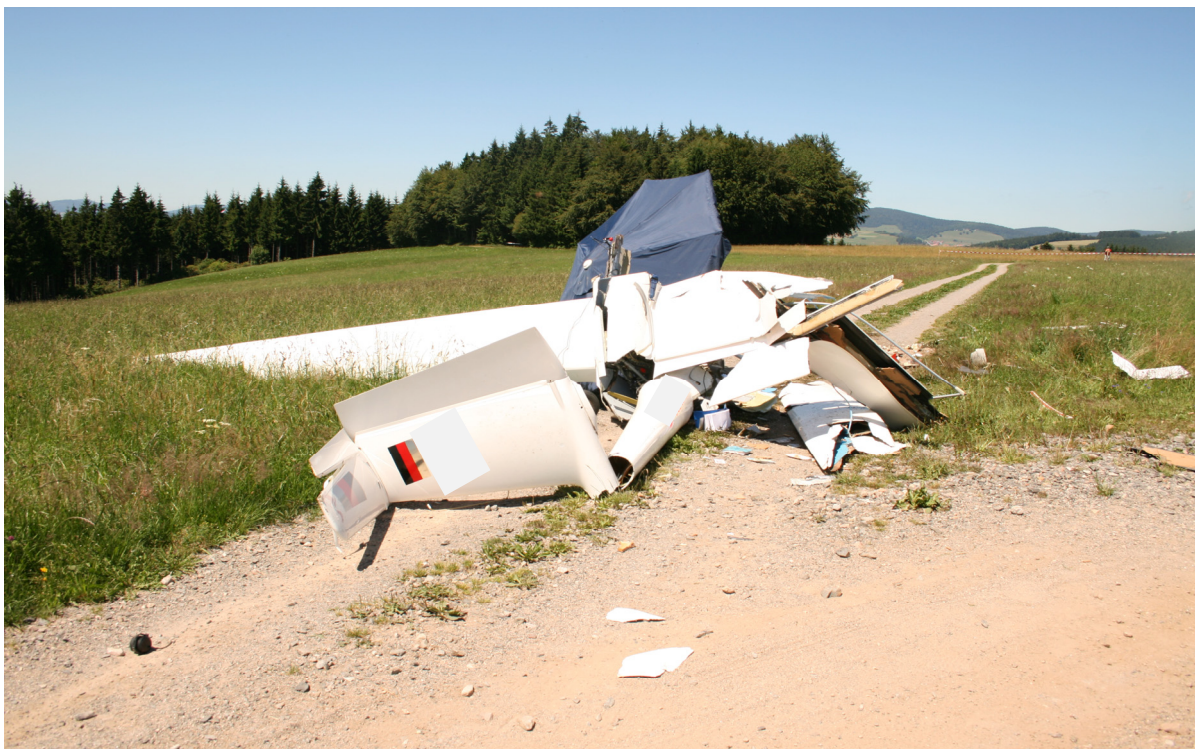
Unfallstelle

Der Kabinenbereich war zertrümmert, Rumpf und Tragflächen waren mehrfach gebrochen. Das Hilfstriebwerk war eingefahren, es befanden sich ca. 11 Liter Kraftstoff an Bord. Wasserballast wurde nicht mitgeführt
