# Untersuchungsbericht

Art des Ereignisses:	Unfall
Datum:	16. Juli 2011
Ort:	Bad Dürkheim
Luftfahrzeug:	Flugzeug
Hersteller / Muster:	Grob / G 109 B
Personenschaden:	zwei Personen schwer verletzt
Sachschaden:	Flugzeug zerstört
Drittschaden:	keiner
Informationsquelle:	Untersuchung durch BFU
Aktenzeichen:	BFU 3X103-11

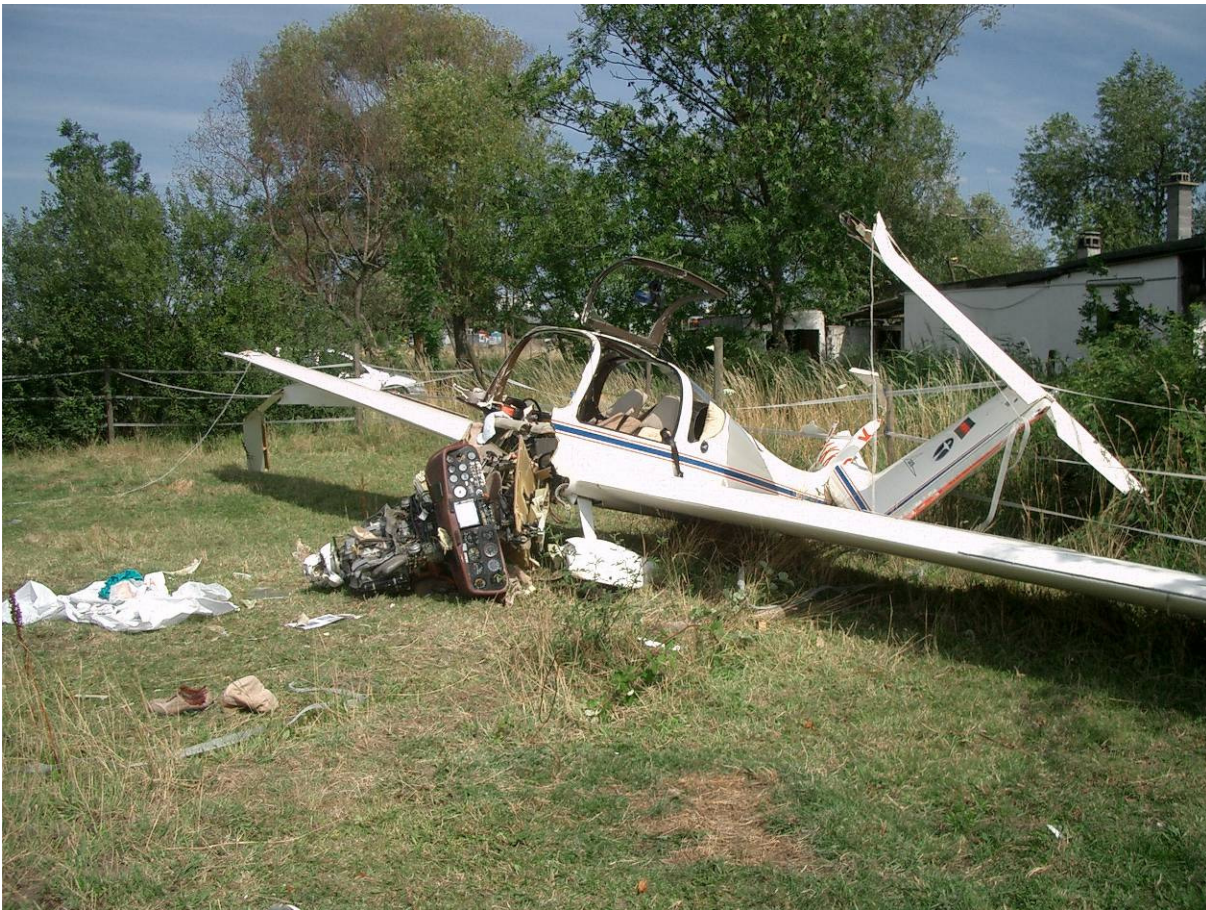
Die Unfallstelle befand sich ca. 200 m östlich des Bahnendes auf einem Wiesengelände. Beim Aufprall wurde der vordere Teil des Luftfahrzeuges bis zur Flügelvorderkante zertrümmert. Der rechte Tragflügel brach im Bereich des Klappenkastens und der Rumpf wurde ca. 80 cm vor dem Leitwerk abgedreht. Bei der Untersuchung des Segelflugzeuges wurden keine technischen Mängel festgestellt. Das Kerzenbild aller Zündkerzen zeigte ein rehbraunes Verbrennungsbild. Es wurden ca. 40 l Kraftstoff aus den Tanks entnommen.
