# Untersuchungsbericht

Art des Ereignisses:	Schwere Störung
Datum:	06. April 2011
Ort:	nahe Meinerzhagen
Luftfahrzeug:	Flugzeug
Hersteller / Muster:	Avions Pierre Robin / HR 200/100
Personenschaden:	keiner
Sachschaden:	Luftfahrzeug leicht beschädigt
Drittschaden:	durchtrenntes Erdseil einer Hochspannungs-Freileitung
Informationsquelle:	Untersuchung durch Beauftragte der BFU
Aktenzeichen:	BFU 9X999-99

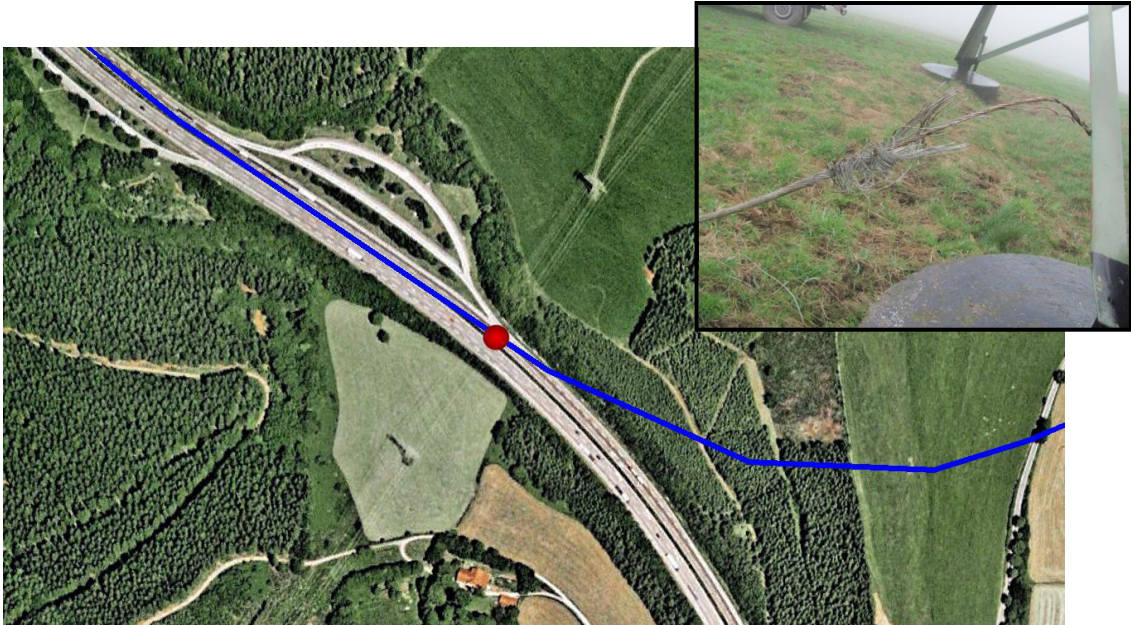
Nördlich von Meinerzhagen kollidierte das Flugzeug um 09:18 Uhr mit dem Erdseil einer Freileitung und durchtrennte dieses. Die Höhe des Erdseiles war an dieser Stelle ca. 36 m (ca. 120 ft) über der Fahrbahn der Autobahn. Nach der Kollision mit dem Hindernis entschied sich der Pilot über die Wolkendecke zu steigen. Der Weiterflug erfolgte nach Angabe des Piloten in ca. 3 500 ft AMSL.

Die Kollision ereignete sich ca. 36 m (120 ft) über der Fahrbahn der Autobahn A45 zwischen zwei Masten. Das Flugzeug durchtrennte das Erdseil der von Nordwest nach Südwest verlaufenden Hochspannungs-Freileitung. (Das Erdseil ist ein geerdetes elektrisch leitfähiges Seil, welches oberhalb der Freileitung verläuft und die darunter liegenden Leiterseile vor Blitzeinschlägen schützt.)

Flugverlauf (Ausschnitt), durchtrenntes Erdseil

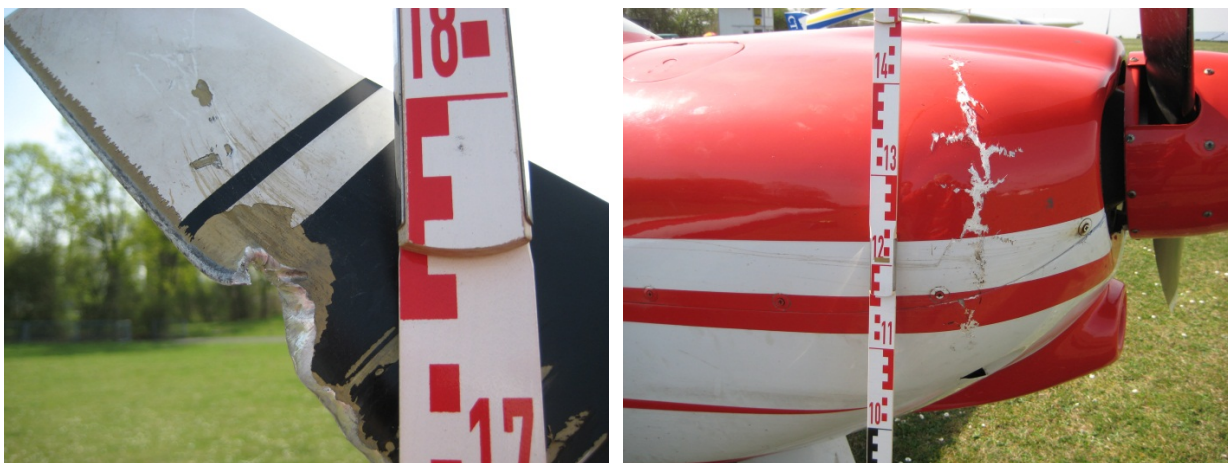
Das Flugzeug wies leichte Beschädigungen an einem Propellerblatt, an der rechten Seite der Motorhaube, am rechten Tragflügel im Bereich der Nasenkante sowie am Randbogen auf.

Beschädigungen am Propellerblatt und der Motorhaube
