Untersuchungsbericht

Art des Ereignisses:	Unfall
Datum:	30. Juli 2011
Ort:	Gransee / Brandenburg
Luftfahrzeug:	Flugzeug
Hersteller / Muster:	Short Brothers and Harland Limited/ Short S.C.7 Skyvan
Personenschaden:	keiner
Sachschaden:	Luftfahrzeug schwer beschädigt
Drittschaden:	keiner
Informationsquelle:	Untersuchung durch Beauftragte der BFU
Aktenzeichen:	BFU CX010-11

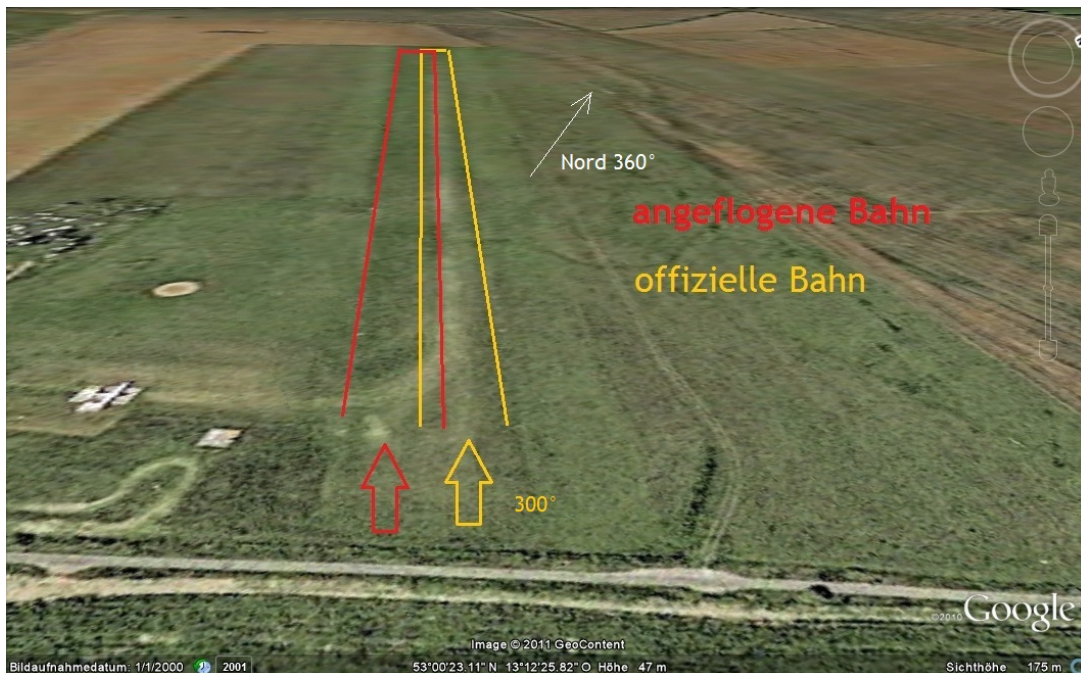
Sonderlandeplatz Gransee

Das Flugzeug landete auf der linken Seite der Landebahn und kam ca. 180 m nach Beginn der Bahn zum Stehen. Die Spur des linken Fahrwerks erstreckte sich über eine Entfernung von ca. 98 m, die des rechten Fahrwerks über ca. 91 m und die des Bugfahrwerks über 57 m. Die Längsachse des Flugzeuges zeigte in Richtung 350°.

Der Untergrund war durch tagelangen Regen aufgeweicht, wobei der Boden auf der linken Seite der Piste weicher war als im übrigen Teil; teilweise standen Wasserlachen auf der Graspiste.
