Untersuchungsbericht

| Art des Ereignisses: | Schwere Störung |
| Datum: | 27. April 2011 |
| Aktenzeichen: | BFU EX006-11 |

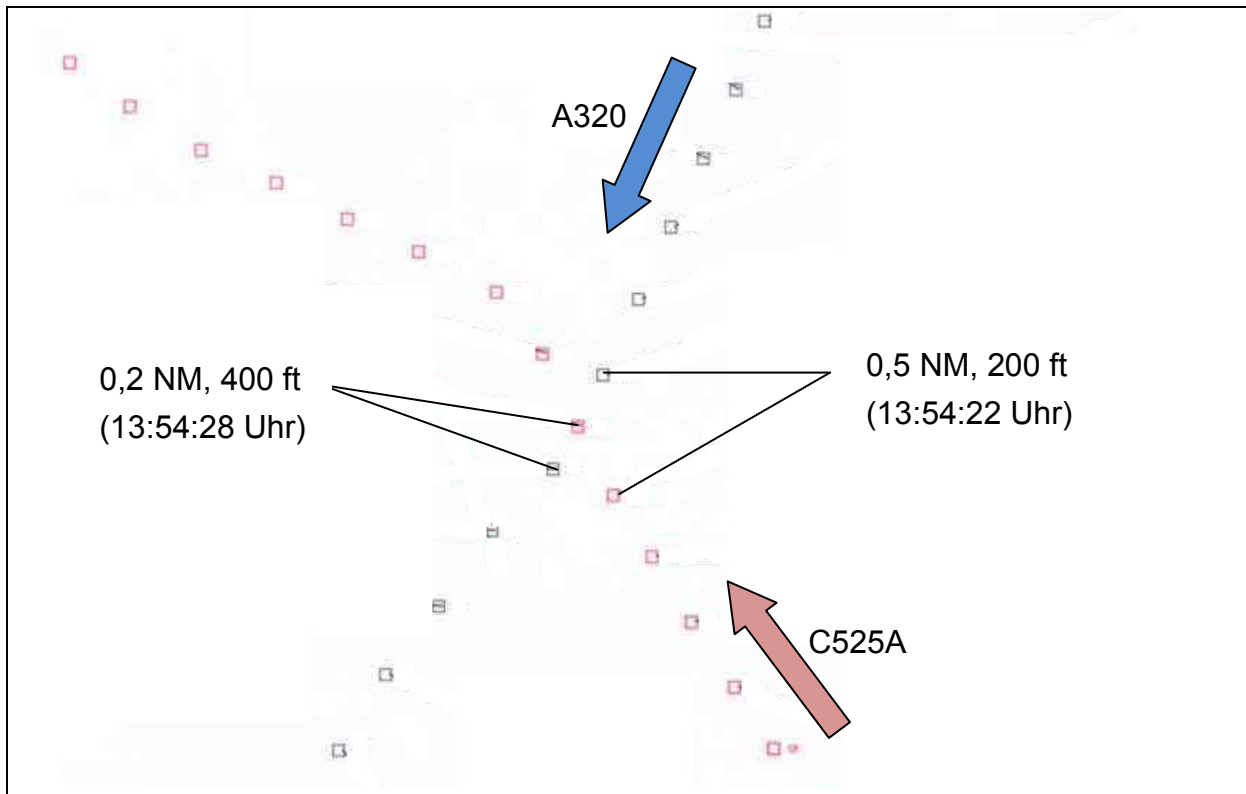
Flugwege

Um 13:54:28 Uhr¹ kam es während des Sinkfluges eines Airbus A320 auf den Endanflugpunkt (FAF) für den Instrumentenlandeanflug der Piste 24 zu einer Annäherung mit einer Cessna 525A. Der geringste Abstand betrug ca. 0,2 nautische Meilen (NM) horizontal und 400 ft vertikal.
