# Bulletin

August 1999

## Unfälle und schwere Störungen beim Betrieb ziviler Luftfahrzeuge

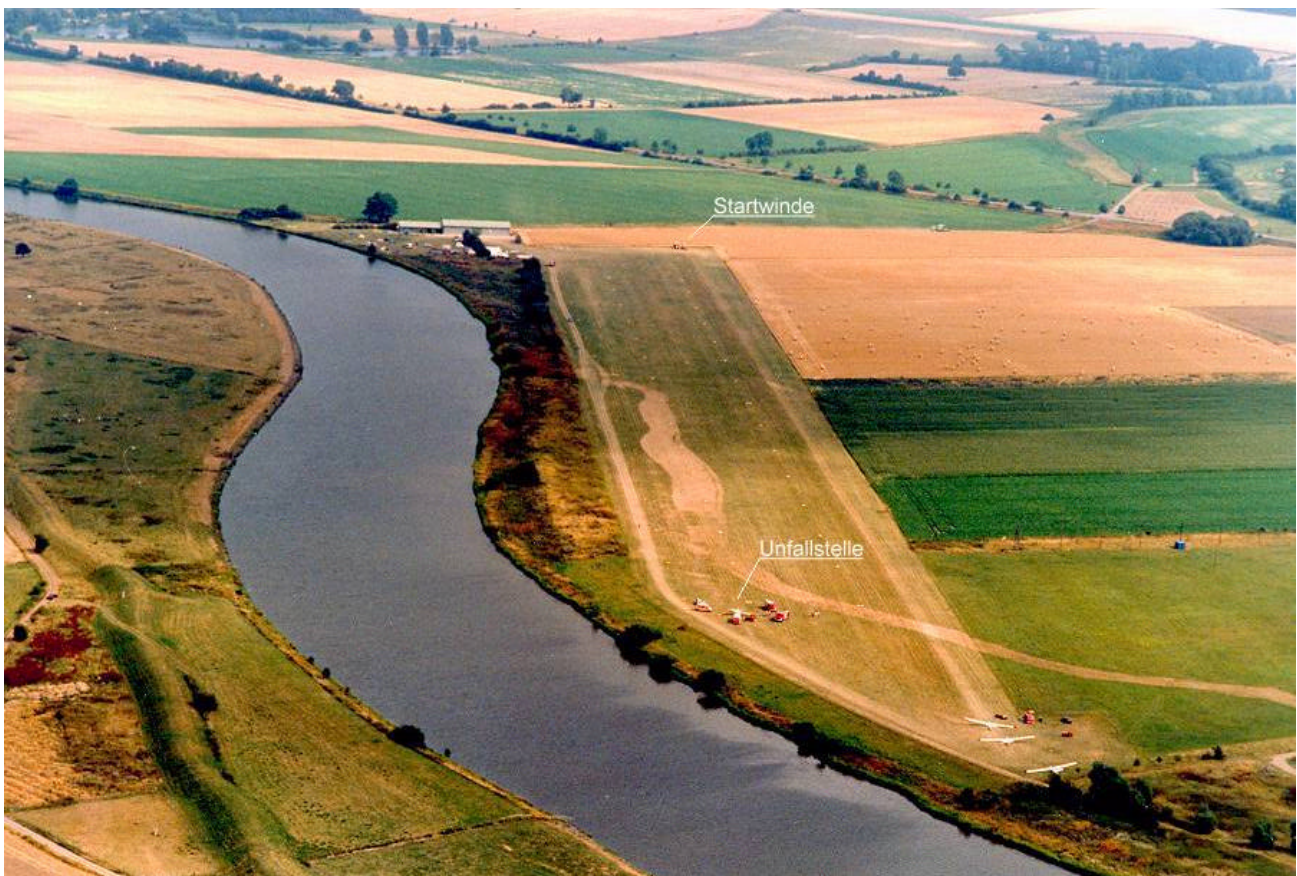
Das Luftfahrzeug hatte zum Unfallzeitpunkt eine Gesamtbetriebszeit von etwa 1 180 Stunden. An dem Segelflugzeug wurden keine technischen Mängel festgestellt.

Die Inaugenscheinnahme und Funktionsprobe der Startwinde ergab keinen Hinweis auf einen technischen Mangel. Auf eine tiefergehende Untersuchung der Winde wurde verzichtet.

Zum Zeitpunkt des Ausklinkens lagen von der insgesamt 950 m langen Start- und Landebahn noch etwa 700 m vor dem Segelflugzeug. Darüber hinaus standen in Startrichtung sowie 90° zur Piste für eine sichere Außenlandung ausreichende Ackerflächen zur Verfügung (siehe Luftaufnahme).
