# Bulletin

September 2001

## Unfälle und schwere Störungen beim Betrieb ziviler Luftfahrzeuge

## Übersicht der Ereignisse im

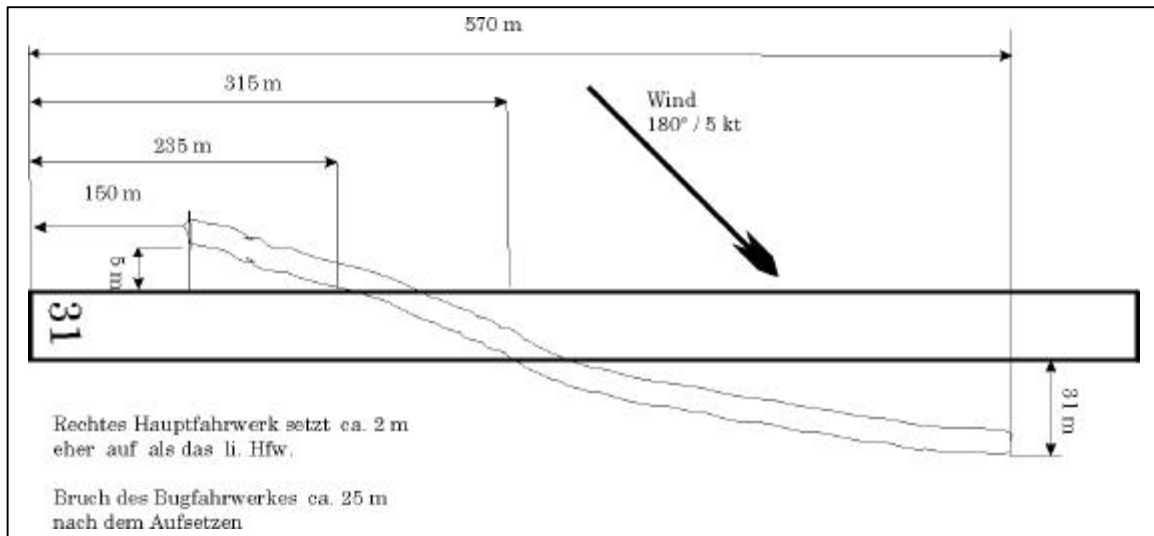
Die Untersuchung ergab, dass das Flugzeug ca. 150 m nach der Bahnschwelle, ca. 5 m links neben der Bahn mit dem rechten Hauptfahrwerk zuerst aufsetzte. Nach 25 m brach das Bugfahrwerk ab. Etwa 235 m bahneinwärts erreichte das Flugzeug die Landebahn und rutschte diese ca. 80 m entlang. Danach verließ das Flugzeug die Landebahn nach der anderen Seite und kam etwa 570 m nach Bahnbeginn zum Stillstand (siehe Vermessungsskizze).

Neben dem abgebrochenen Bugfahrwerk wurde das Flugzeug besonders im Rumpfbereich und an der Rumpfunterseite schwer beschädigt
