Bulletin

Oktober 2001

Unfälle und schwere Störungen beim Betrieb ziviler Luftfahrzeuge

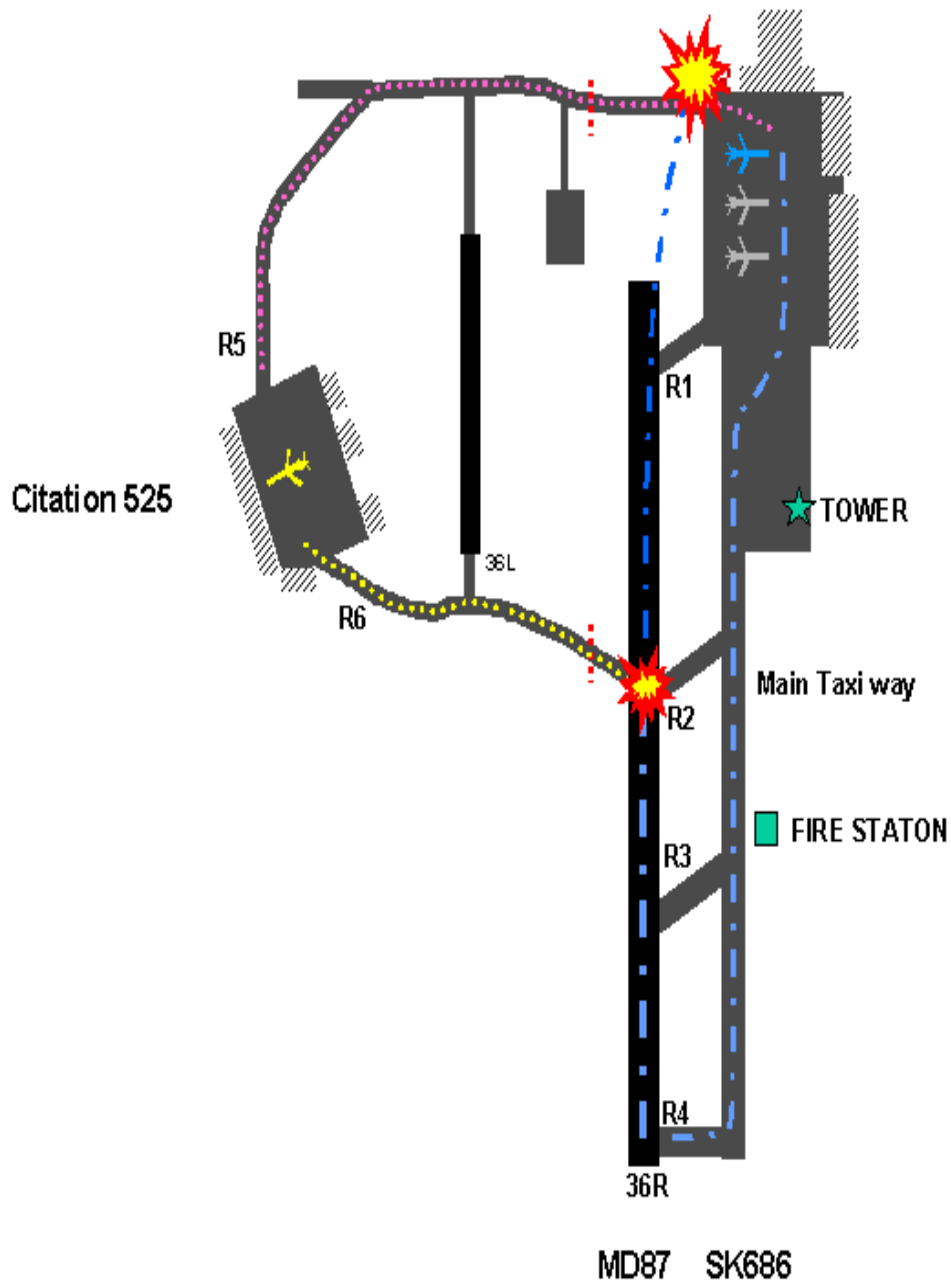
McDonnell Douglas MD 87 mit Cessna Citation 525 Mailand-Linate

Zusammenstoß

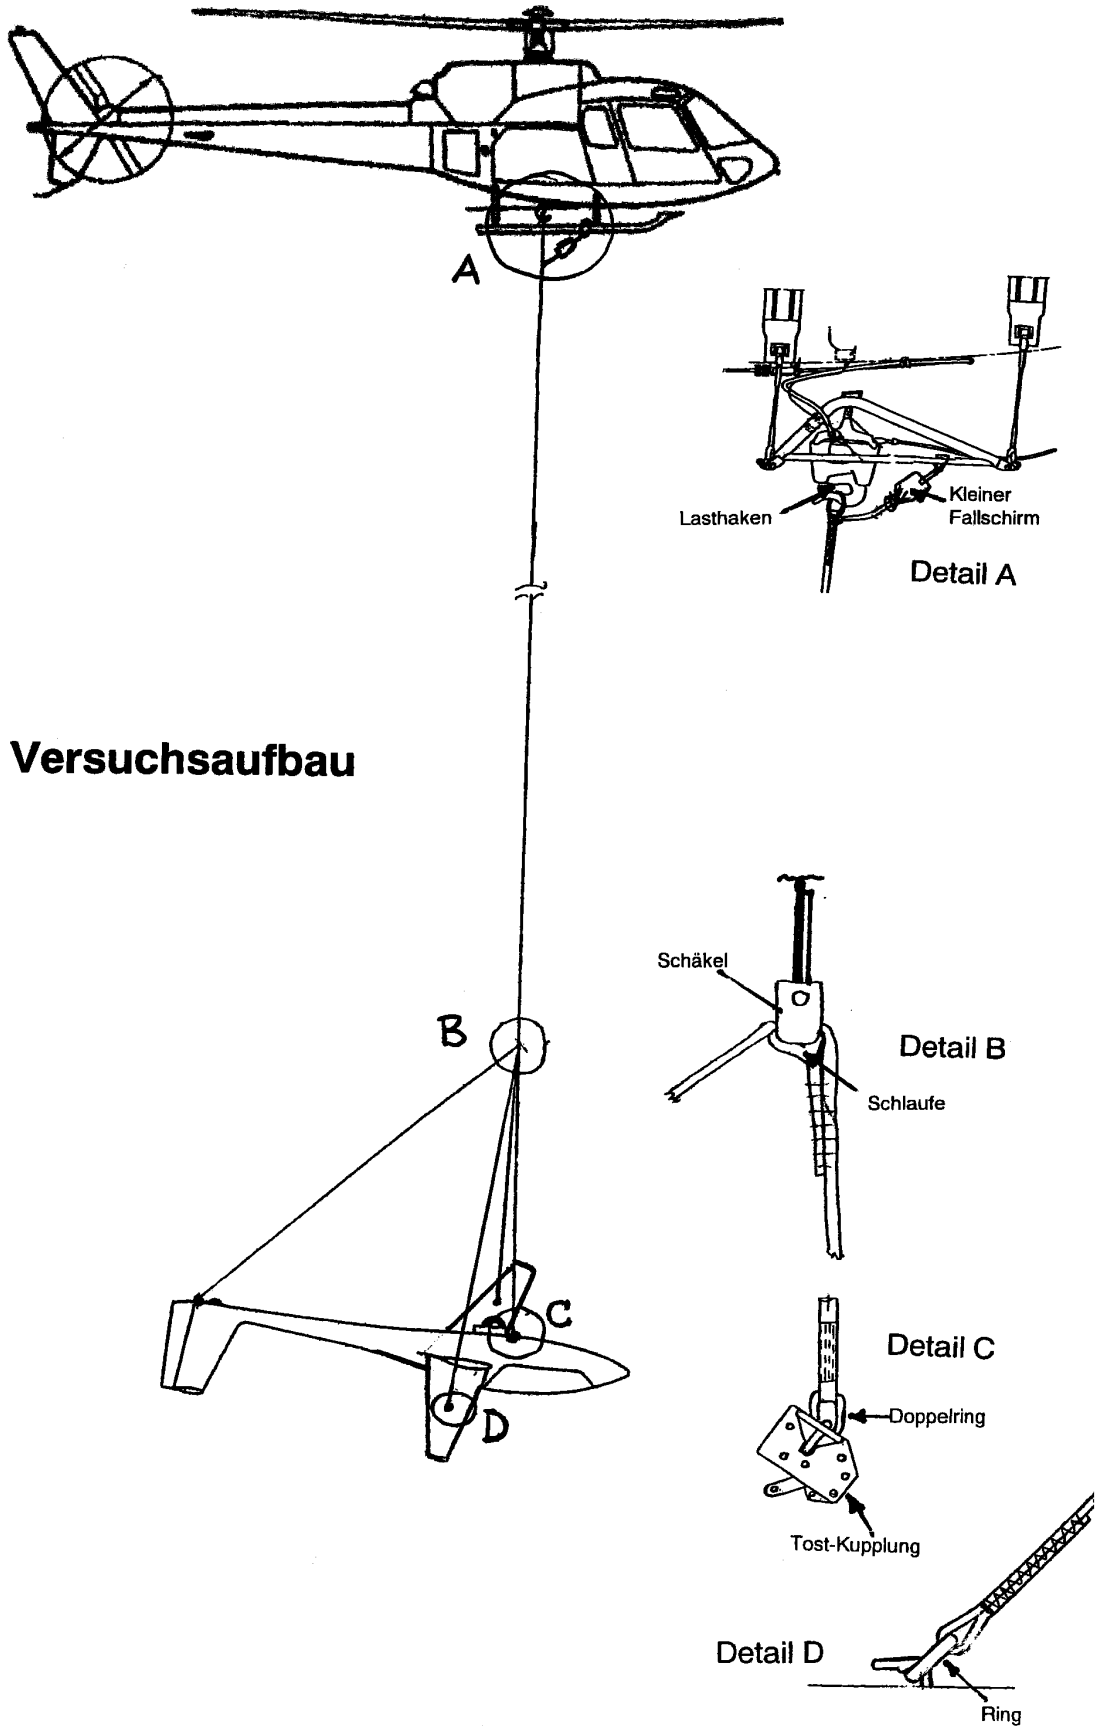
Versuchsaufbau

Die Verbindung des Segelflugzeuges mit dem Hubschrauber erfolgt über ein Lastgeschirr aus Gurtbändern (siehe Anlage). Am Hubschrauber ist ein 25 m langes Gurtband mit einem Stahlring in den Lasthaken (Cargo Release Assembly 14027-7 der Fa. Breeze-Eastern Corporation) eingehängt. Der Lasthaken ist Teil des „Cargo Swing Systems“. Das andere Ende des Gurtbandes endet an einem Schäkel. Durch diesen Schäkel ist ein weiteres Gurtband gezogen, das über Doppelringpaare in zwei Kupplungen des Typs E72 der Fa. Tost am Rumpfe und vor dem Hauptrad eingeklinkt wird. Zur Fixierung dieses Gurtbandes an dem Schäkel ist eine Schlaufe durch den Schäkel gezogen und mit dem Gurtband vernäht. An dem Schäkel sind zwei weitere Gurtbänder befestigt, die mit Ringen in Haken in den Flügeln eingeklinkt werden. Die Haken-/Ringverbindungen werden mit Gummis gesichert.

Am Hubschrauber ist außerdem ein kleiner Fallschirm mit ca. 2 m Durchmesser in einem Packsack eingeklinkt. Der Fallschirm selbst ist am Ende des 25 m langen Gurtbandes befestigt.

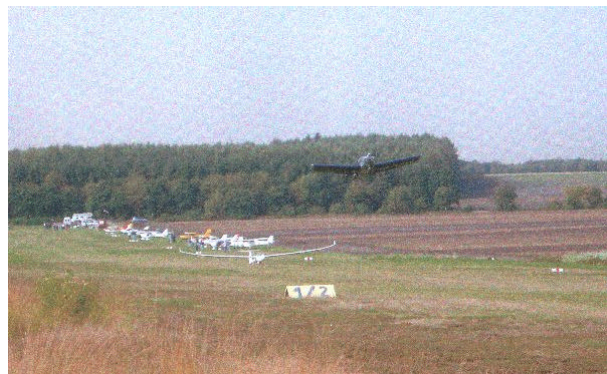
Schleppzug kurz vor dem Unfall
