Bulletin

Dezember 2001

Unfälle und schwere Störungen beim Betrieb ziviler Luftfahrzeuge

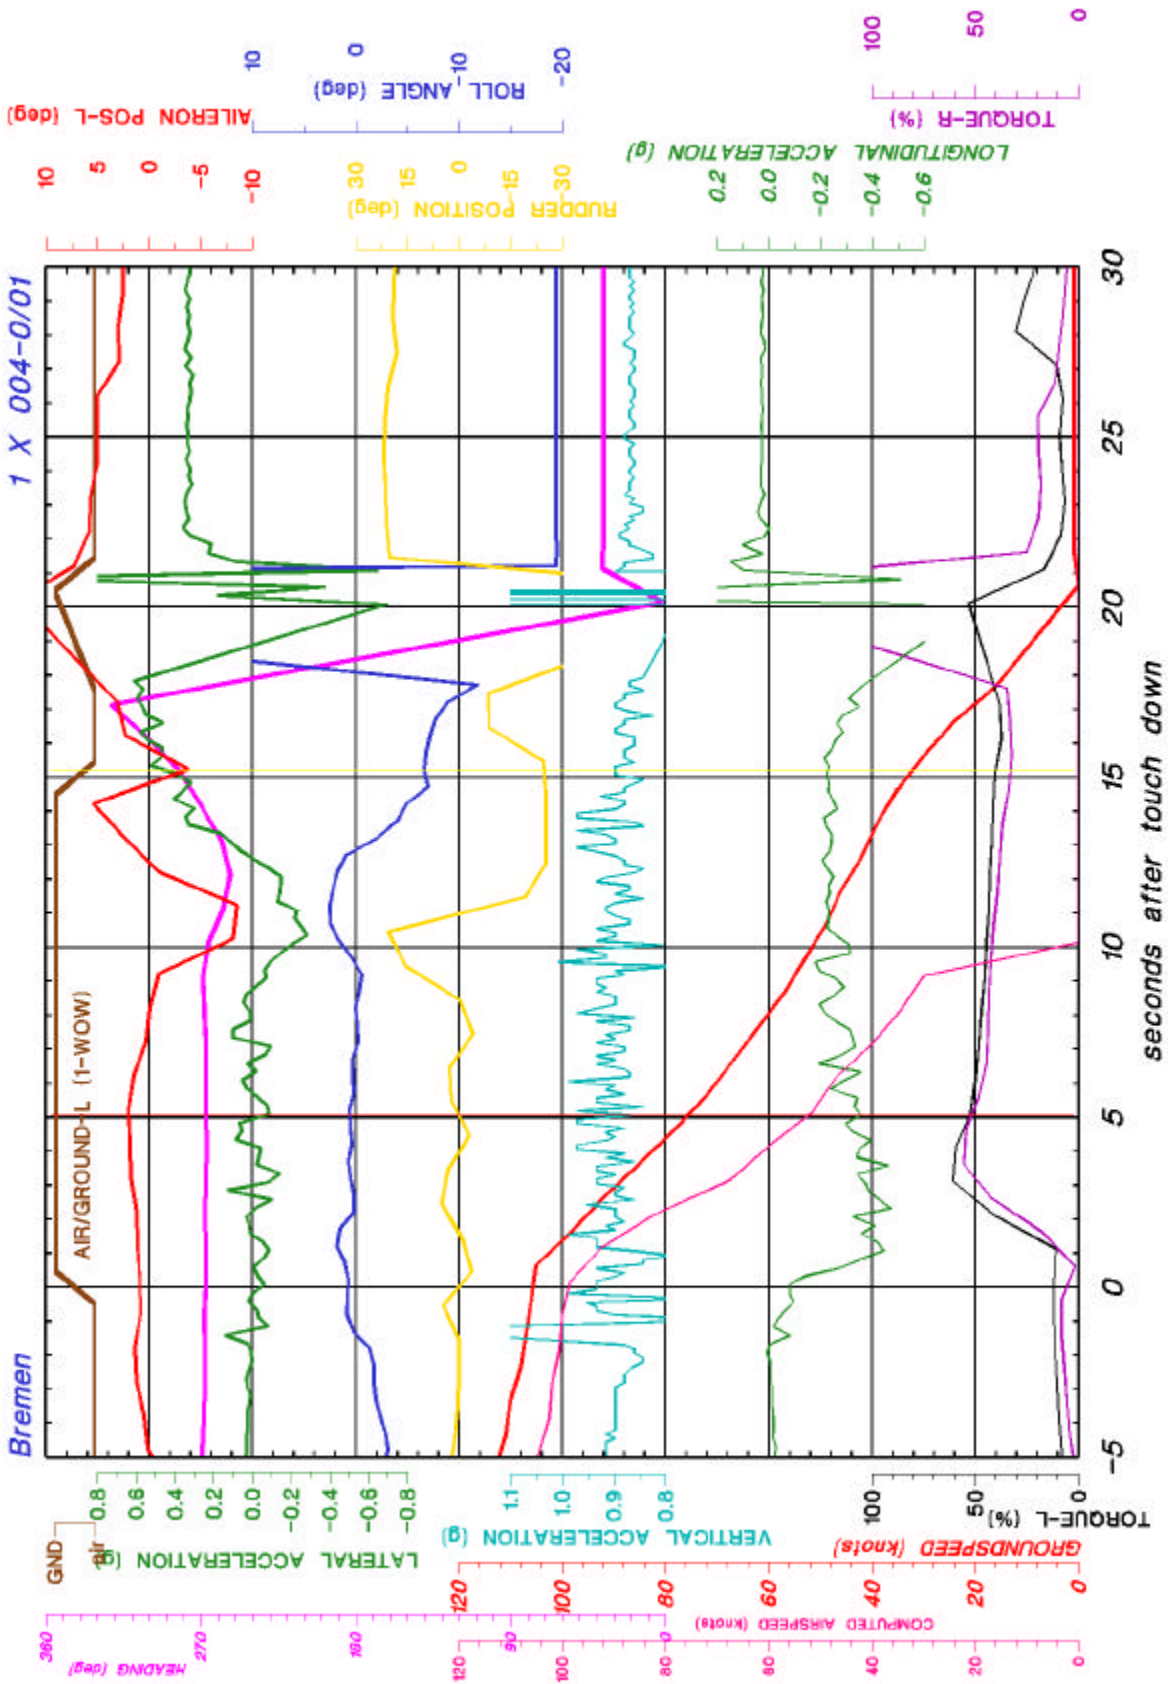
prop_status.plt
Created: February 05, 2002

Der im Heck des Flugzeugs eingebaute Flugdatenschreiber (LORAL F 800, P/N 93-A100-80, S/N 05095) zeichnete in einem Zeitintervall von 25 Stunden auf Magnetband 85 Parameter auf. Das Gerät war in einem guten äußerlichen Zustand. Die Auswertung des FDR zeigte, dass während der abrupten Richtungsänderung nach rechts alle aufgezeichneten Parameter gestört waren. Die Auswertung umfasst den Landeanflug und einen Zeitraum von 30 Sekunden nach dem Aufsetzen. Die für den Unfall aussagekräftigen Parameter wurden ausgewählt und als Funktion der Zeit graphisch dargestellt (Anlage 1).

Beim Anflug wurde in 50 ft über der Landebahnschwelle (THR) eine Geschwindigkeit (COMPUTED AIRSPEED) von 115 kt angezeigt. Mit 102 kt setzte das Flugzeug auf der Piste auf, wobei die Geschwindigkeit gegenüber dem Boden (GROUNDSPEED) infolge Rückenwindes um 6 kt höher lag. Unmittelbar danach wurde die Schubumkehr betätigt und blieb bis zum Ereignis wirksam. Die aufgezeichnete Richtung der Flugzeuglängsachse (HEADING) ging zwischen der 9. und 10. Sekunde nach dem Aufsetzen nur ganz geringfügig auf größere Werte. Die in diesem Zeitraum erfolgte Betätigung des Seitenruders nach links (RUDDER POSITION) führte dort zum Vollausschlag, der ca. eine halbe Sekunde wirksam war. Die Korrektur nach rechts führte für ca. 2 Sekunden zum Seitenrudervollausschlag nach rechts. Die Stellung der Pedale wurde nicht aufge-

zeichnet. Bei 60 kt GROUNDSPEED betrug die angezeigte Geschwindigkeit ca. 38 kt.

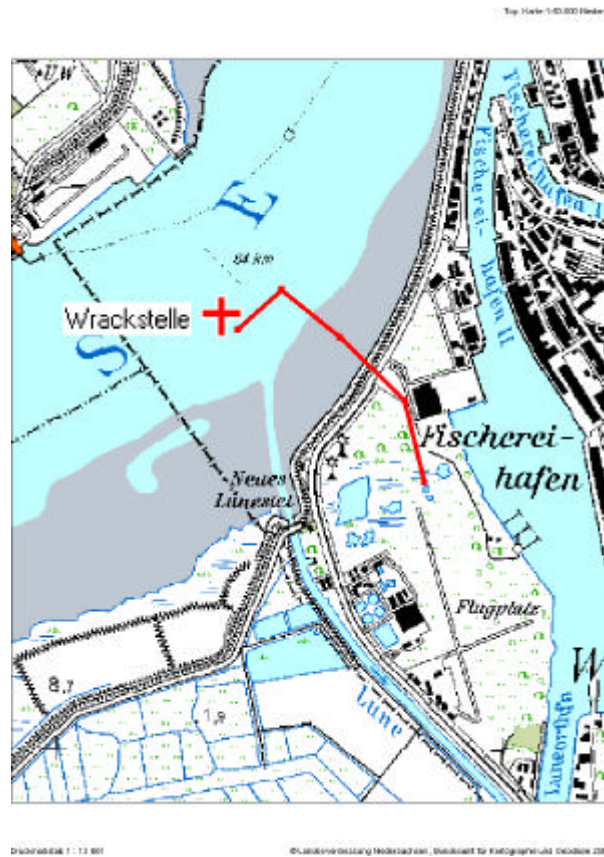
Bild 1: Flugverlauf nach Radardaten

Im Anfangssteigflug wurden durch Zeugen von außen noch keine Auffälligkeiten beobachtet. Das erste Radarecho gab ca. 150 m hinter dem Ende der Startbahn eine Höhe von 95 ft an. Noch vor dem Erreichen des unmittelbar hinter dem Flugplatz verlaufenden Deiches der Weser geriet das Luftfahrzeug nach den Zeugenbeobachtungen in eine Steigfluglage ohne wesentlichen Höhengewinn. Vom Radar wurde an dieser Stelle eine Flughöhe von 195 ft registriert (Anlage, Bild 1).

Beim Überqueren des Deiches erkannten die Zeugen eine waagerechte Fluglage. Der Horizontalflug wurde durch die Radaraufzeichnung bestätigt. Das Flugzeug flog jetzt einen Kurs von ca. 310 Grad. Über der Weser verlor das Flugzeug an Höhe und kurvte nach links. Das nächste aufgezeichnete Radarziel zeigte eine Kursänderung in Richtung 228 Grad. Mit der Linkskurve verlor das Flugzeug weiter an Höhe. Wenige Meter oberhalb des Wasserspiegels wurde ein Abkippen nach links beobachtet und das Luftfahrzeug berührte mit der linken Tragfläche die Wasseroberfläche. Mit einer Querneigung von ca. 30 Grad und einer Längsneigung von ca. 10 Grad tauchte dann die Flugzeugnase in das Wasser ein.

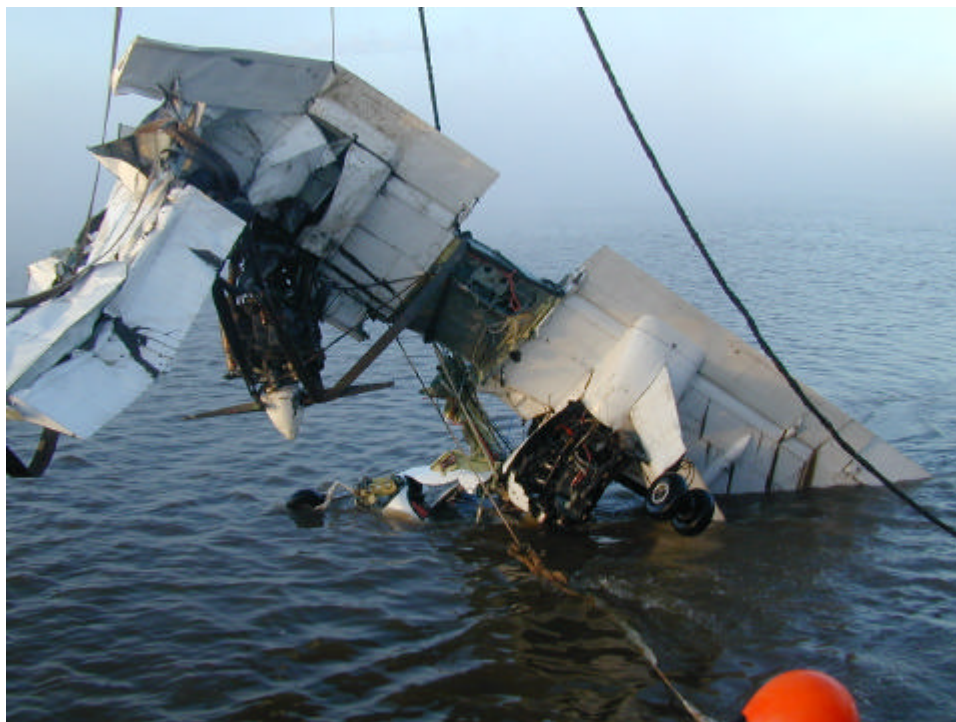
Bild 2: Bergung

Nach Aussagen der Zeugen versank das Flugzeug in kürzester Zeit. Drei der Insassen konnten aus dem Wasser geborgen werden. Von den geborgenen Personen überlebte ein Fluggast.

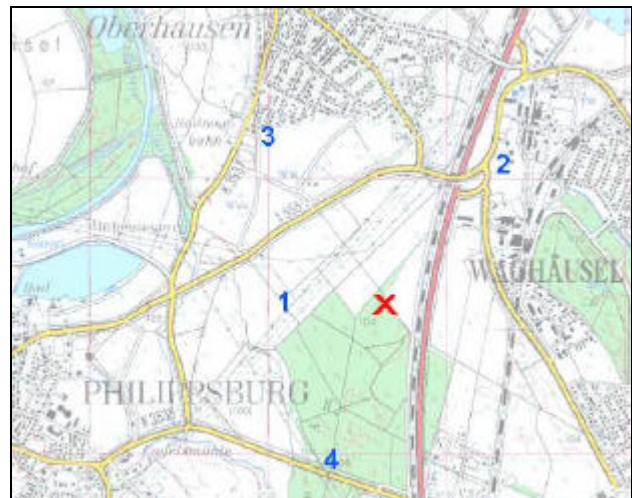
Das Wrack des Hubschraubers fand die Polizei Philippsburg um 13:50 Uhr am Nordrand des Waldes, der von der Hochspannungsleitung, Eisenbahn und Kreisstraße K 3535 begrenzt wird. Die Koordinaten der Unfallstelle lauten 49°14'32" N und 08°29'39" E und die Höhe 340 ft MSL.

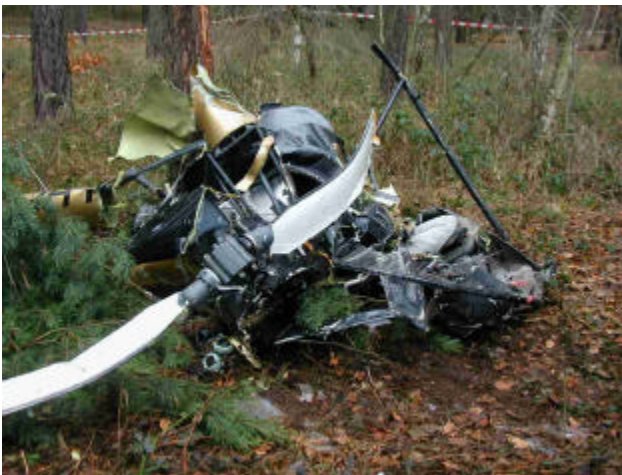
Die beiden Hauptrotorblätter waren vollständig und noch über den Mast mit dem Rumpf in Verbindung. Ihre Beschädigungen deckten sich mit darunter liegenden Bauteilen des Rumpfes bzw. mit dem Bruchstück eines aufliegenden Baumstammes. Die Blattansteuerung am Rotorkopf und die Anschläge der Rotorblätter waren zerstört.

Der vorletzte Abschnitt vom Heckausleger (a), der Endkonus mit Heckrotorgetriebe und Heckrotor (b) und das Leitwerk wurden abseits vom Hauptwrack gefunden. Die Fundstellen lagen, vom Rumpf ausgehend, bei 259° / 17,6 m, 315° / 36,2 m und 225° / 9,6 m.

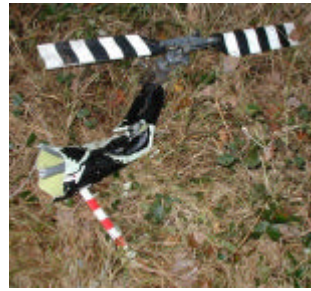
Auf der linken Seite des Bruchstückes (a), etwa in 10-Uhr-Position des Rohrquerschnitts, fiel eine scharfe geradlinige Delle mit einer Neigung zur Längsachse von ca. 45° auf.

Die Form der Delle sowie Spuren von gelbem Lack deckten sich mit der Gestalt und der Farbe des äußeren Endes eines Hauptrotorblattes.

Der abgetrennte Endkonus (b) war in etwa 11-Uhr-Position ebenfalls eingedrückt. Diese Delle befand sich innerhalb des Heckrotorkreises, war wesentlich runder und wies Kratzspuren in Längsrichtung auf.
