Bulletin

Februar 2002

Unfälle und schwere Störungen beim Betrieb ziviler Luftfahrzeuge

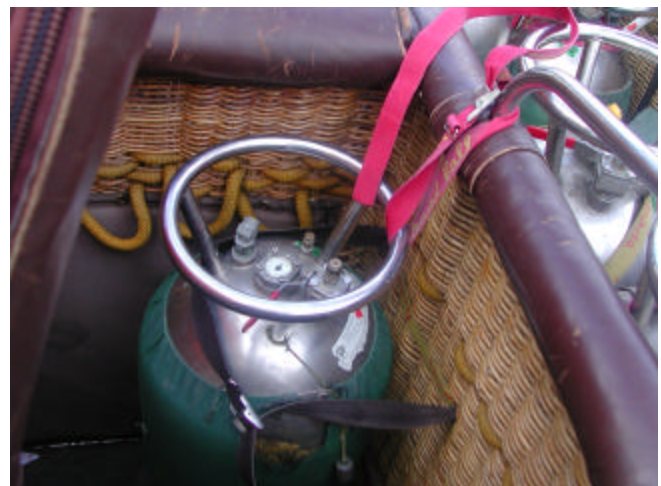
Abb. 1

Bei der technischen Untersuchung, am Tag nach dem Flugunfall, wurde noch ausreichend Propangasvorrat festgestellt. 6 Gasbehälter waren im Mittelabteil des Ballonkorbes untergebracht und ein Gasbehälter (Abb.1) stand provisorisch befestigt in einem Passagierabteil.

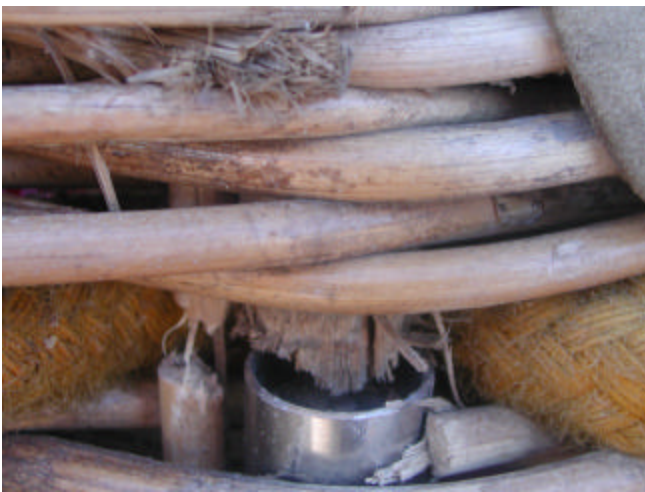
Abb. 2

Bei der Untersuchung des Ballonkorbes der Größennummer 26 wurden bei der ersten Besichtigung technische Mängel an verschiedenen Bauteilen und Verschleiß festgestellt (Abb. 2 u. 3).

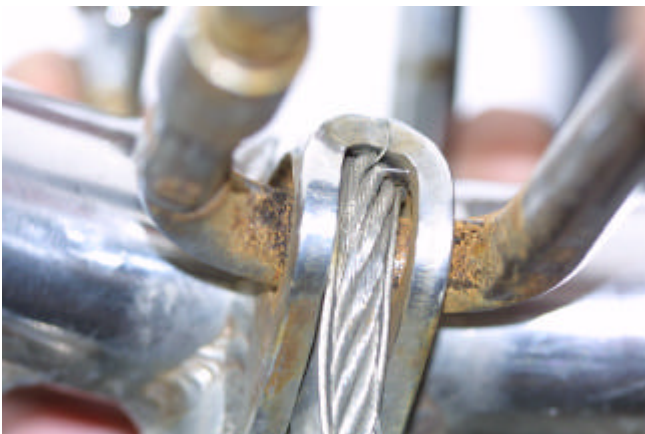
Abb. 3

Sämtliche Karabiner waren verrostet, gekerbt und verrottet und die Korbseile wiesen an den Kauschen Drahtbrüche auf (Abb. 3).

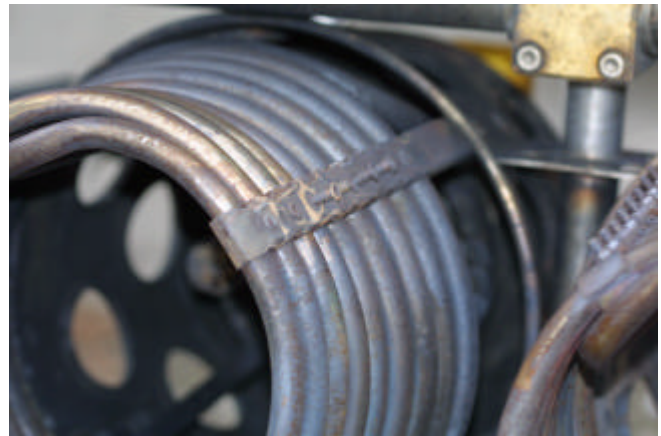
Abb. 4

Bei der ersten Begutachtung der Brenneranlage vom Muster Jetstream Quad BU 006-001, Baujahr 2/95 wurden gravierende Mängel im technischen Zustand festgestellt. Nicht funktionierende Manometer, fehlende Düsen, beschädigte Brennerschläuche, eine gerissene Brennerspirale, nicht funktionstüchtige

Piezozünder und unfachmännisch ausgeführte Reparaturen verbunden mit einem äußerst schlechten Wartungszustand der Bauteile wurden u.a. festgestellt.

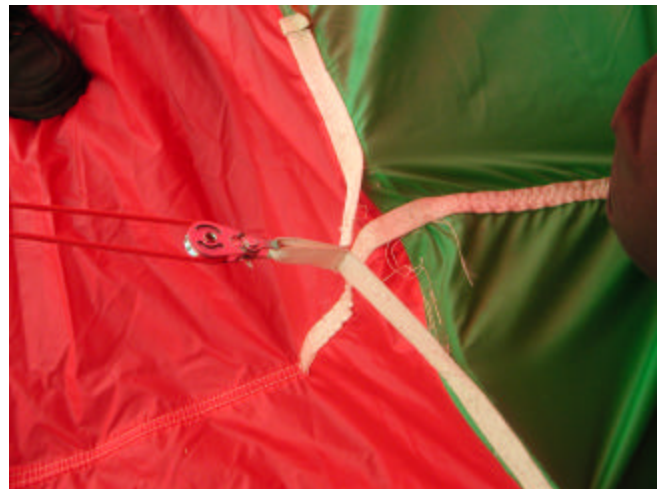
Abb. 5

Die erste Besichtigung der Ballonhülle ergab unsachgemäß ausgeführte Reparaturen, teilweise abgelöste Umlenkrollen (Abb. 5) und eine Stofffestigkeit im Bereich des Parachuterandes mit 8 kg/Zoll.

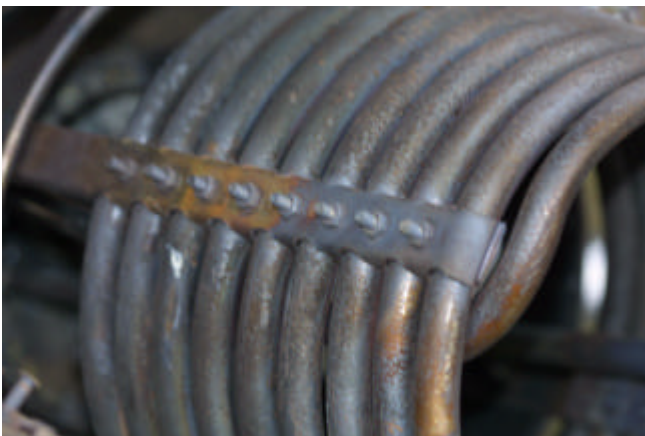
Abb. 6

Entgegen den Instandhaltungs- und Wartungsaufzeichnungen wird durch Zeugenaussagen beschrieben, dass Instandhaltungs- und Reparaturarbeiten an den Heißluftballonen durchgeführt wurden. Diese Arbeiten sind eigenständig und improvisiert nach den Möglichkeiten des Luftfahrtunternehmens ausgeführt worden. Die Ergebnisse dieser Arbeiten finden sich wieder in Näharbeiten an der Ballonhülle oberhalb des Äquators und an Bauteilreparaturen des Brenners (Abb. 6).
