Bulletin

März 2002

Unfälle und schwere Störungen beim Betrieb ziviler Luftfahrzeuge

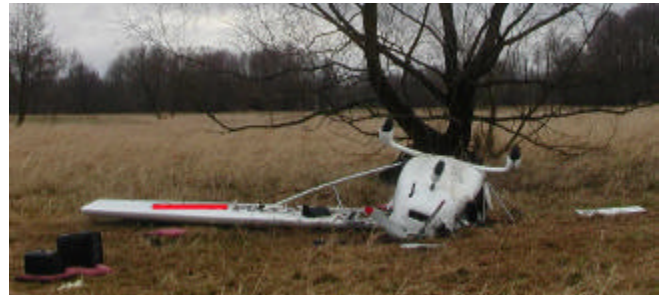
Der Großteil des UL wurde zwischen Hauptspreewald und Leineweber bei den Koordinaten 51°50'20''N und 14°04'20''E gefunden. Der Verband aus Rumpf,

linker Tragfläche und Heckröhre ruhte in Rückenlage auf sumpftartigem Wiesenboden.

Die Rakete und der Fallschirm des Rettungssystems befanden sich noch in ihren Containern. Der Auslösegriff hing außerhalb seiner Fassung an der um maximal 2 cm ausgezogenen Seele des Bowdenzuges.

Beide Kraftstofftanks waren aufgeplatzt und enthielten keine Flüssigkeit mehr.

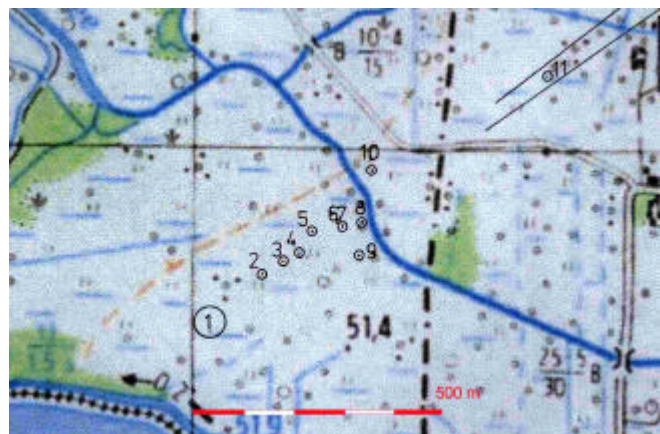
Teile der rechten Tragfläche und des Leitwerkes waren vom Hauptwrack gesehen in nordöstliche Richtung bis in eine Entfernung von 1,5 km verstreut. Der Außenbereich der Tragfläche (10) lag bei 047° und 440 m, das Höhenleitwerk (6) bei 052° und 320 m, die Hilfsstrebe (9) der rechten Tragfläche bei 065° und 320 m.

Nr	Gegenstand	°	m
1	Hauptwrack	-	0
2	Teil der Wölbklappe	048	140
3	Bruchstück der Hauptstrebe	049	190
4	Querrudersteuergestänge	050	220
5	Wurzelbereich der Tragfläche	048	270
6	Höhenleitwerk	052	320
7	Sporn	052	320
8	Bruchstück der Seitenflosse	054	360
9	Hilfsstrebe	065	320
10	Außenbereich der Tragfläche	047	440
11	leichte Kleinteile von Flügel, Wölbklappen und Leitwerk	054	680
		052	1430

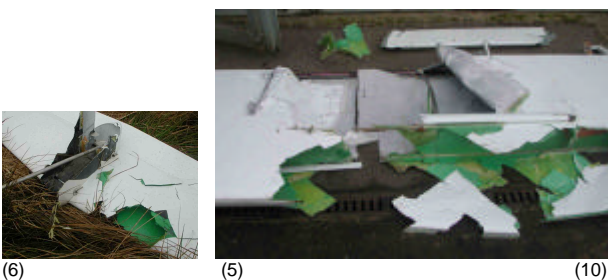
Am Hauptbeschlag war das rumpfseitige Auge aufgeweitet und ein Sektor herausgebrochen. Der Bolzen mit Buchse fand sich am Tragflügel. Der hintere Querkraftbeschlag und der rumpfseitige Strebenbeschlag waren deutlich nach hinten verbogen.

Die Hilfsstrebe (9) war an beiden Enden gebrochen; die Hauptstrebe ungefähr in der Mitte und bei ca. $\frac{3}{4}$ ihrer Länge (L), wodurch das Bruchstück (3) entstand. Alle Anschlüsse und Bruchstellen der Streben waren durch beträchtliche Verformungen gekennzeichnet. Die Gabel der Hilfsstrebe am Flügel schien gestaucht, die Hauptstrebe an der Bruchstelle bei $\frac{1}{2}$ L nach oben und bei $\frac{3}{4}$ L nach unten ausgeknickt.

Die Nasenschale auf der linken Seite des Höhenleitwerkes (6) wies einen ca. 20 cm breiten frontalen Einschlag auf. Die Nasenschale der rechten Tragfläche war zwischen den Rippen 2 und 5 zertrümmert und der Hauptholm bei Rippe 3 gebrochen. Damit war die Tragfläche geteilt in den Wurzelbereich (5) und den Außenbereich (10).
