Bulletin

Mai 2002

Unfälle und schwere Störungen beim Betrieb ziviler Luftfahrzeuge

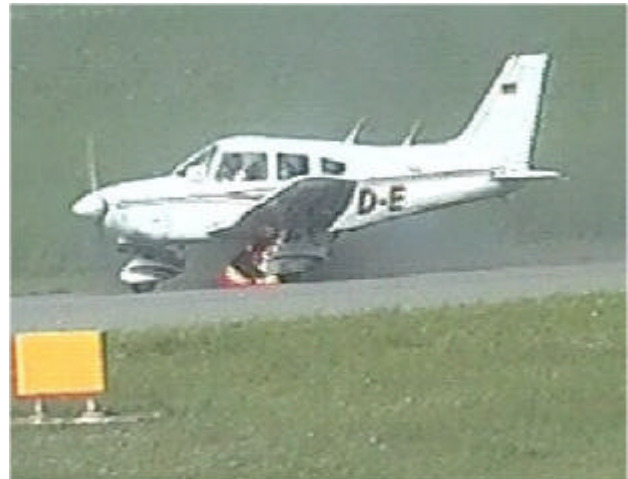
Der Pilot der PA 28 veranlasste das Aussteigen seiner Fluggäste. Anschließend versuchte er, mit dem im Flugzeug befindlichen Handfeuerlöscher, den Brand an beiden Hauptfahrwerken zu löschen. Dieses gelang nicht. Inzwischen brannten beide Hauptfahrwerke mit hellen Flammen, unter großer Hitzeentwicklung (Bild 1 und 2).

Bild 1: Kurz nach Beginn des Brandes, an beiden Fahrwerksbeinen sind helle Flammen erkennbar

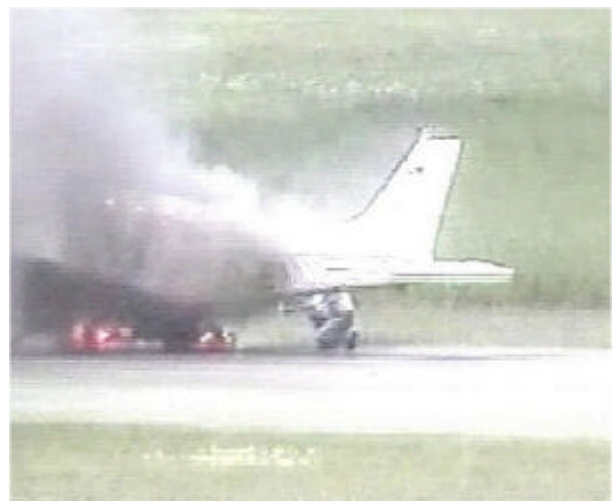
Bild 2: Löschversuch mit Handfeuerlöscher

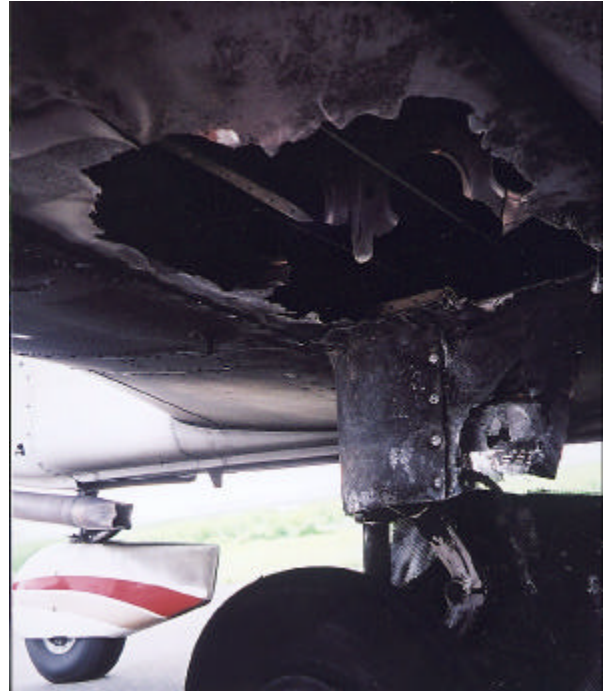
Die hohen Temperaturen hatten bewirkt, dass die Beplankung der unteren Tragflügel oberhalb der Fahrwerksbeine, unmittelbar neben den Kraftstofftanks, geschmolzen war (Bilder 3 und 4).

Bild 4: Unterseite linker Tragflügel

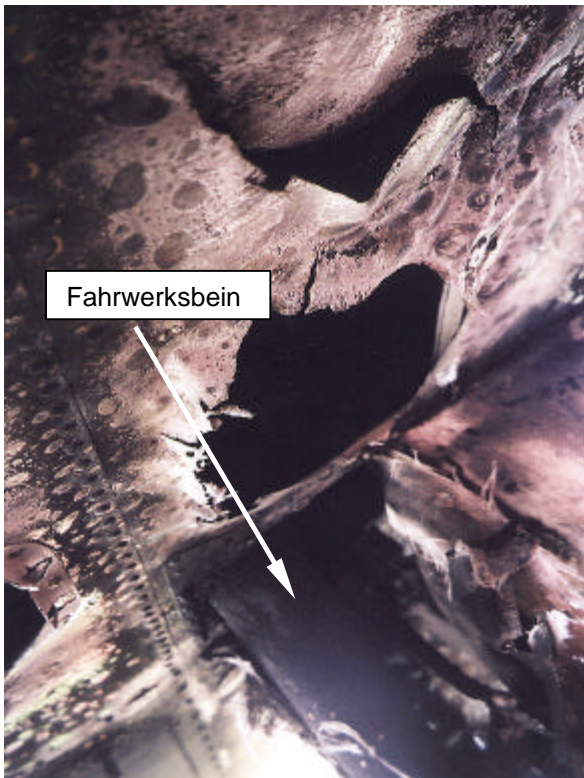
Bild 3: Unterseite rechter Tragflügel
