# Bulletin

November 2002

## Unfälle und schwere Störungen beim Betrieb ziviler Luftfahrzeuge

Zeitraum: 01.11.2002 - 30.11.2002

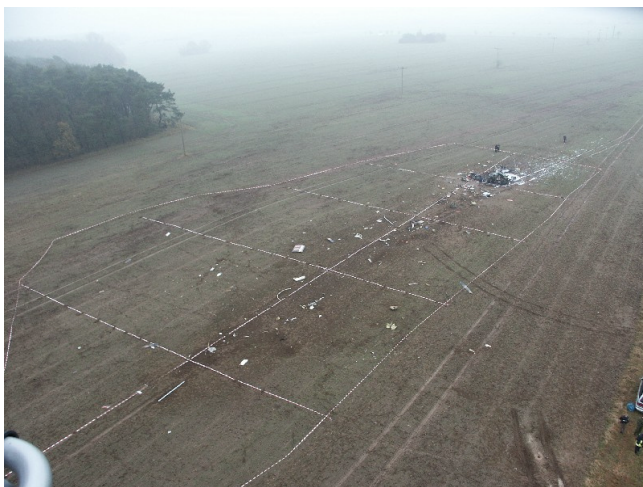
Die Aufschlagstelle befand sich ca. 300 m westlich des geplanten Aufsetzpunktes und 100 m südlich der Mitte der Landebahn des Sonderlandeplatzes. Das Haupttrümmerfeld hatte eine Länge von 80 m und eine Breite von 15 m. Die Hauptachse des Feldes verlief in Richtung 260°.

#### Das Trümmerfeld (Blick Richtung Südwesten)

Die erste Bodenberührung des Hubschraubers erfolgte mit der rechten Kufe, welche daraufhin sofort abriss. Wenige Meter hinter der Kufe fanden sich Spuren vom Aufschlag des Rumpfbugs und des Hauptrotors. Teile des Bugs waren bis zu einem Meter tief im Erdreich eingegraben. Der Hauptachse des Trümmerfeldes weiter nach Westen folgend lagen ein Bügel des Kufengestells, die Türen und Türscheiben, die Bordpapiere, Headsets, und diver-

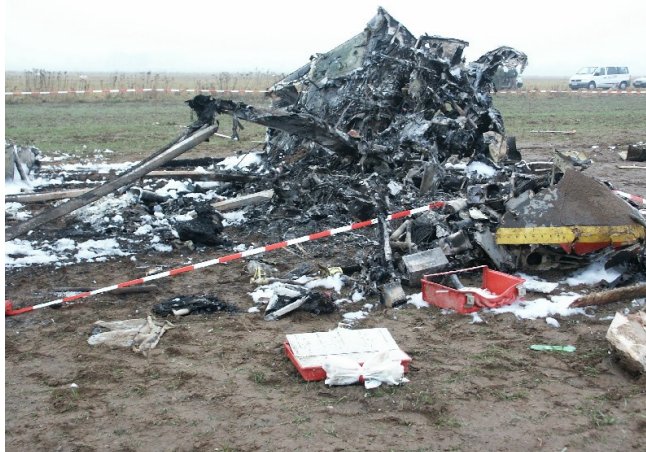
Blick von vorne auf das ausgebrannte Wrack

Hinweise auf einen technischen Defekt ergaben sich weder bei der Untersuchung des Wracks noch bei der Befragung der Zeugen.

Der Hubschrauber geriet unmittelbar nach dem Aufschlag in Brand und brannte vollständig aus.
