Bulletin

Dezember 2002

Unfälle und schwere Störungen beim Betrieb ziviler Luftfahrzeuge

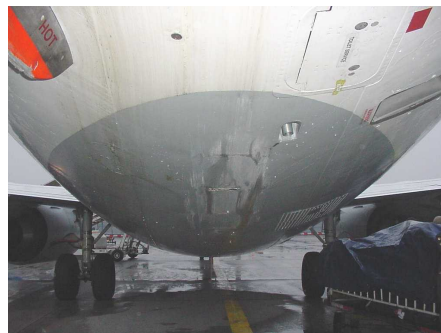
Bei der Bodenberührung wurde die Rumpfunterseite zwischen den Spanten BS907 und BS967 und den

Stringern S-27L und S-27R erheblich beschädigt. Des Weiteren wurde der DRAIN MAST deformiert.

Rumpfunterseite im Heckbereich

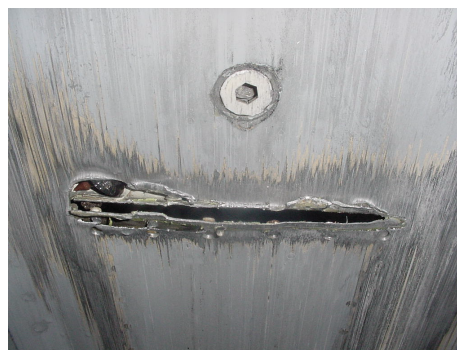
durchgeschliffene Beplankung an einem Spant
