Bulletin

März 2003

Unfälle und schwere Störungen beim Betrieb ziviler Luftfahrzeuge

Bundesstelle für
Flugunfalluntersuchung

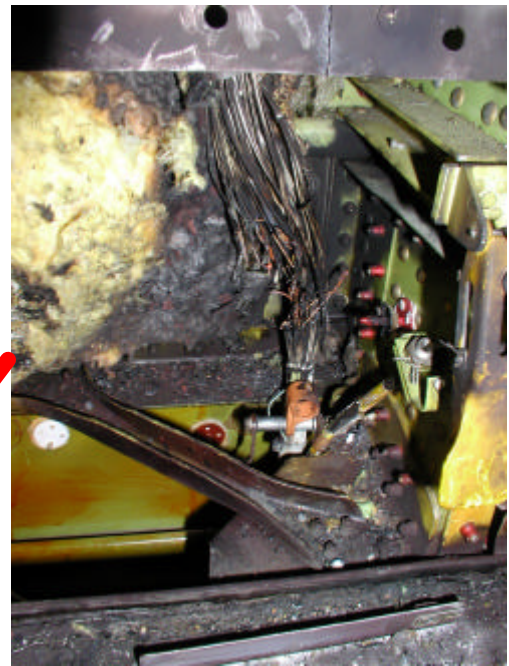
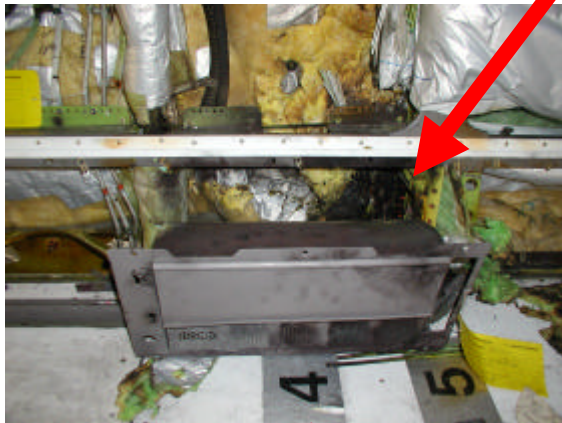
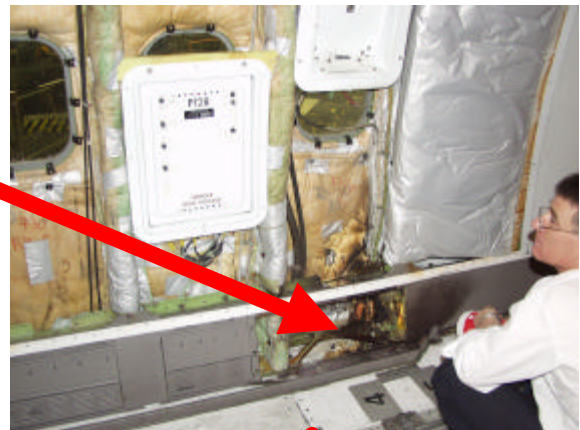
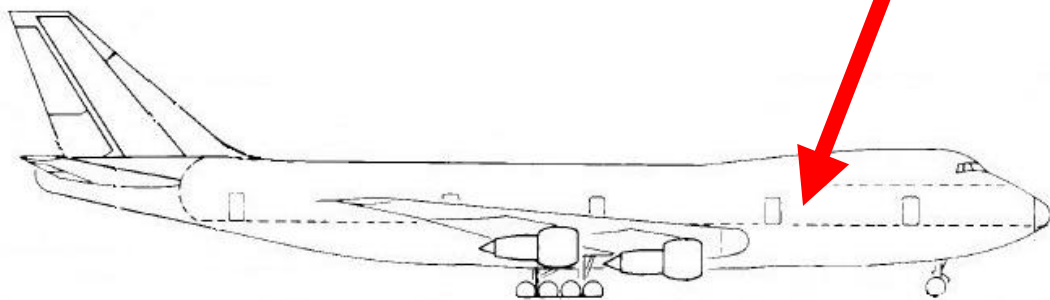
Anlage 1: Schäden im oberen Frachtraum

Nach dem Entladen der Fracht wurden an der rechten Wandverkleidung des Frachtraumes im Bereich eines Dado-Panels (STA 770) Schmauchspuren gefunden. Dieses Panel in Höhe des Fußbodens dient der Führung der Kabinenluft beim normalen Betrieb der Klimaanlage und im Falle eines plötzlichen Druckabfalls im unteren Teil des Rumpfes. Zwei hinter dem Dado-Panel verlaufende Kabelbäume waren durch einen Kabelbrand stark beschädigt. Die Wärmeisolierung war in diesem Bereich teilweise verbrannt. Teile der Struktur der Druckzelle wiesen Schmauch- und Hitzespuren auf. Die Aluminium-Struktur des Dado-Panels hatte ein ca. 5 mal 10 cm großes Brandloch. Hinter der Verkleidung des unteren

Bei der Kontrolle der übrigen Dado-Panels fanden sich verschiedene Stellen, an denen die Panel an dahinterliegenden Kabeln scheuerten.

Die Dado-Panels wurden beim Umbau des Flugzeuges von der Passagier- zur Frachtversion installiert, wohingegen die Kabelbäume größtenteils bereits bei der Herstellung des Flugzeuges eingebaut worden waren.

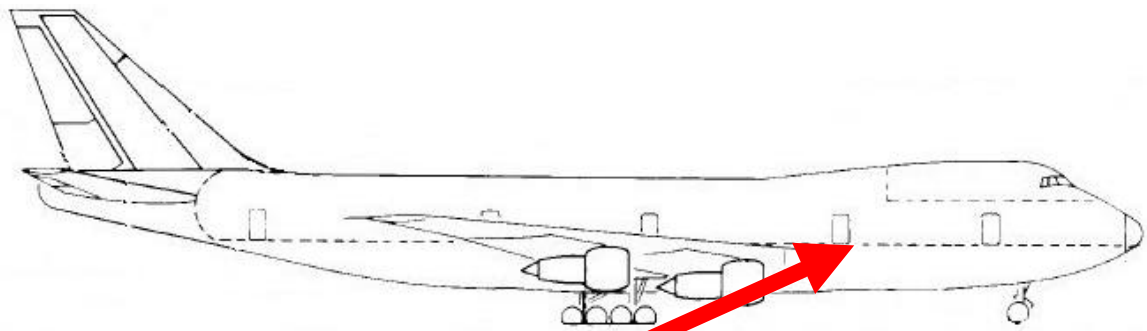
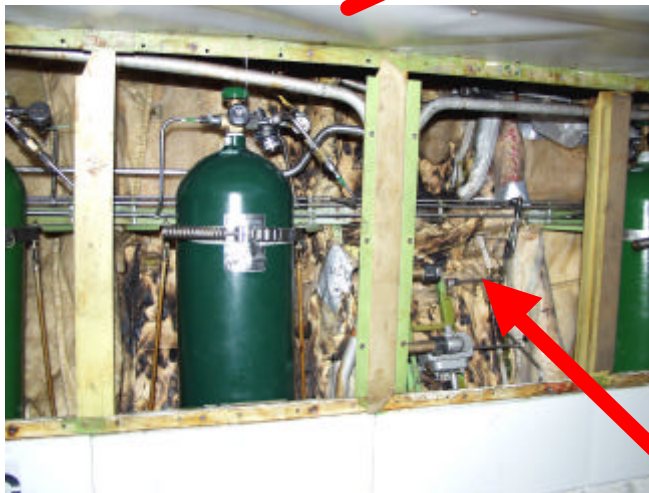
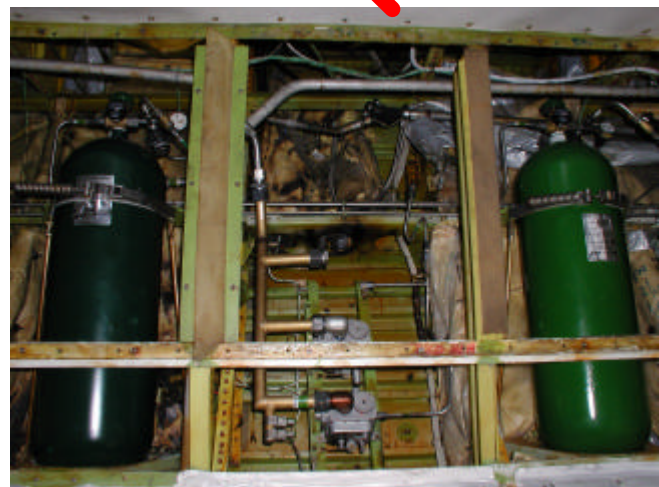
Anlage 2: Schäden im unteren Frachtraum

ren Frachtraumes unterhalb des beschädigten Dado-Panels waren ebenfalls Schmauch- und Hitzespuren zu finden. Die Wärmeisolierung war auch hier auf einer Fläche von ca. 1 m² angebrannt. In diesem Bereich befindet sich die Sauerstoffanlage zur Versorgung der Cockpitbesatzung. Die Anlage selbst wies keine Beschädigungen auf.

Bei den betroffenen Kabelbündeln handelte es sich um die Versorgungsleitung (115 V, 3-Phasen, bis zu 150 kVA) der oberen Bordküche und um ein weiteres Bündel mit über 80 Leitungen von verschiedenen Systemen wie z.B. Flaps- und Slats-Control, Ice-Protection und Cargo-Handling.

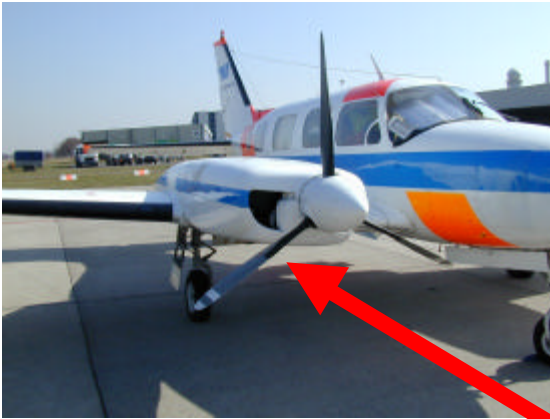
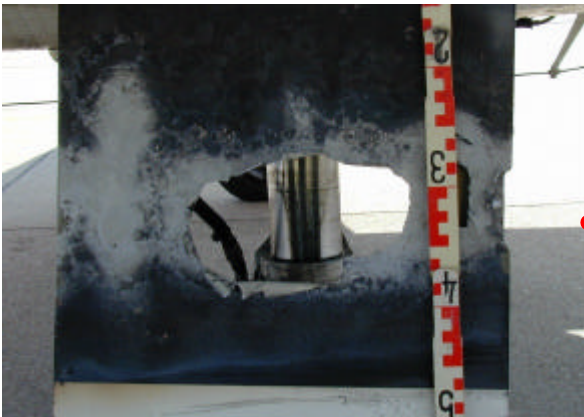
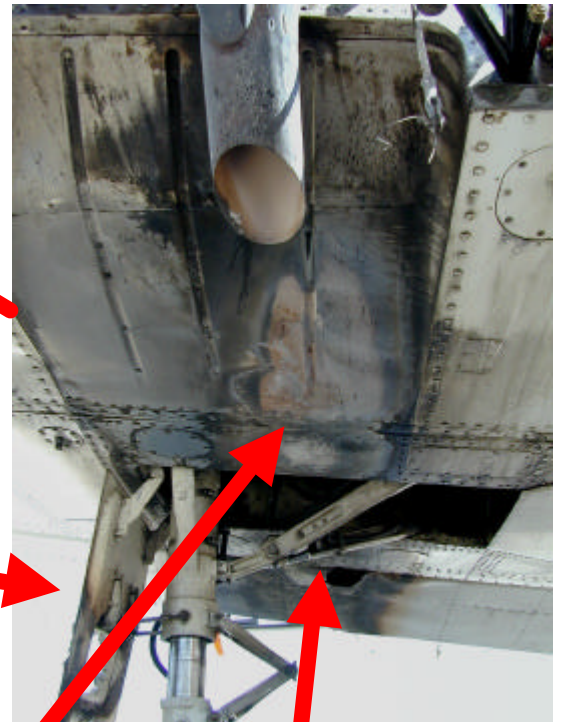
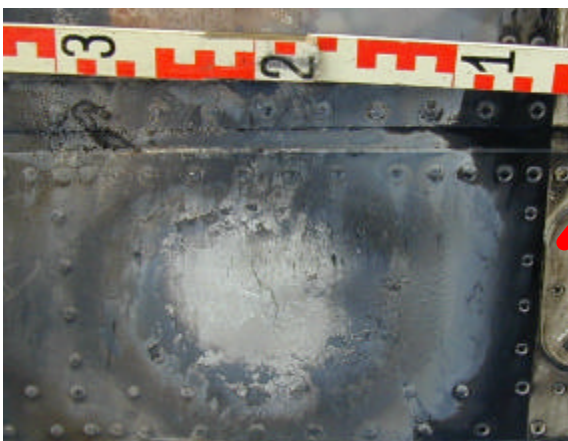
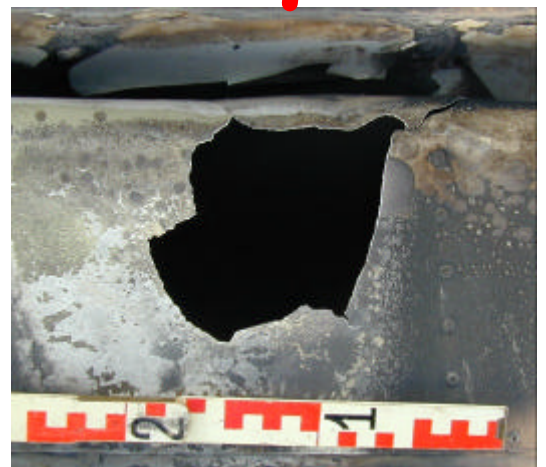
Anlage 1: Äußere Beschädigungen

Das Flugzeug wies auf der Unterseite der rechten Tragfläche hinter der Triebwerksgondel großflächige Brandspuren auf. In die rechte Landeklappe war auf Höhe des Triebwerks ein Loch von ca. 10 cm geschmolzen. Die Endleiste der Klappe war im gleichen Bereich auf ca. 12 cm Breite weggeschmolzen. Die Glasfaserkunststoffstruktur der Unterseite des an den Motor anschließenden Gepäckfaches war durch Hitzeeinwirkung zerstört. In die Fahrwerksklappe des rechten Hauptfahrwerkes war ein Loch von ca. 10 mal 20 cm geschmolzen. Der Reifen und das Fahrwerksbein wiesen keinerlei Beschädigungen oder Brandspuren auf. Die Beplankung der Flügelunterseite war über die gesamte Flügeltiefe verrußt und durch Hitzeeinwirkung verformt.

In die Gummioberfläche der Enteisungsanlage des rechten Höhenleitwerkes hatten sich zahlreiche Partikel eingebrannt.

Die Verkleidung des Triebwerkes wies äußerlich kaum Beschädigungen auf. Lediglich die rechte untere Luftauslassöffnung war angeschmolzen und verrußt. Das Triebwerk selber war im vorderen Bereich, d.h. bis zur Hinterkante des Kurbelgehäuses gänzlich unbeschädigt und frei von Brandspuren. Zwischen dem Triebwerk und dem Brandschott fanden sich zahlreiche geschmolzene und verbrannte

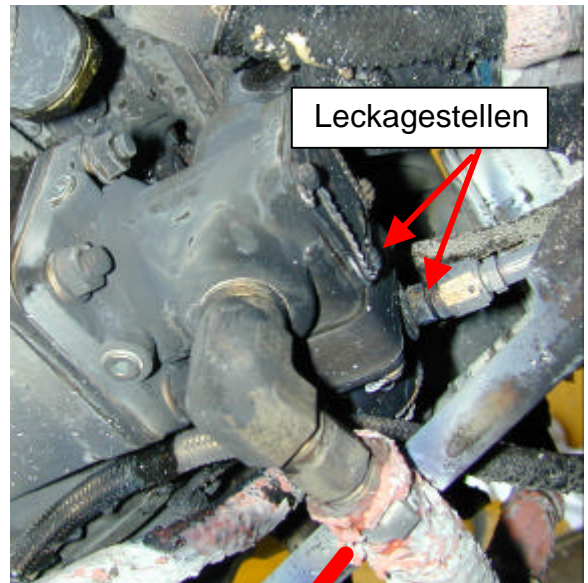
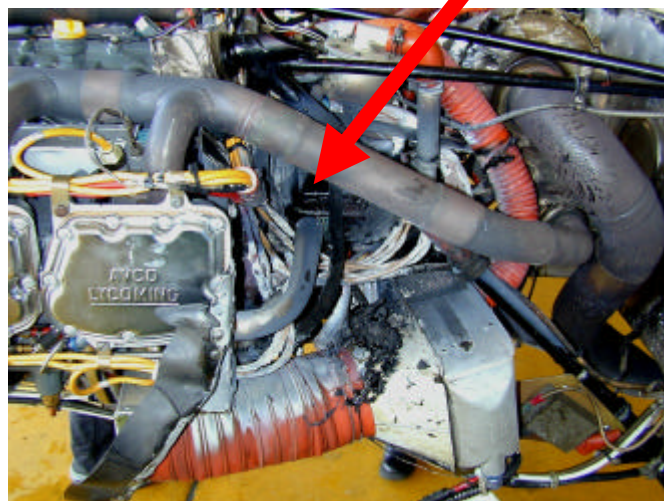
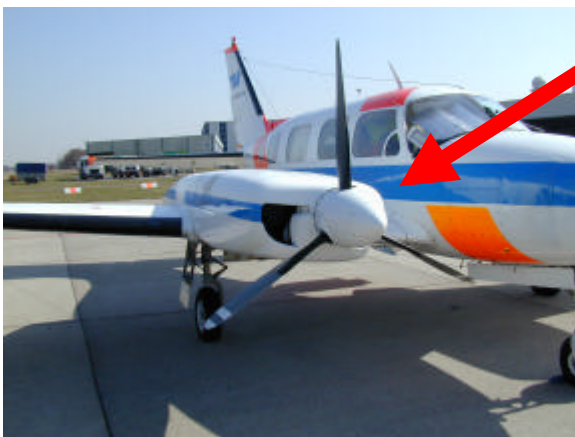
Anlage 2: Motorgetriebene Kraftstoffpumpe

Bei der weiteren Untersuchung wurde festgestellt, dass die motorgetriebene Kraftstoffpumpe des rechten Triebwerks undicht war. Im Bereich der Gehäusedichtungen traten große Kraftstoffmengen aus, sobald die elektrische Kraftstoffpumpe eingeschaltet wurde. Nachdem die Sicherung der Gehäuseschrauben entfernt worden war, ließen sich die Schrauben ohne jeden Kraftaufwand herausschrauben. Die Dichtflächen der Gehäuseteile wiesen starke Verunreinigungen auf.
