Bulletin

Juli 2003

Unfälle und schwere Störungen beim Betrieb ziviler Luftfahrzeuge

Bundesstelle für
Flugunfalluntersuchung

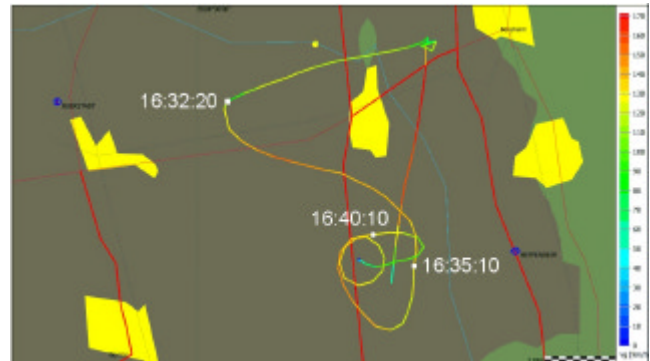
Bild 1

die Flugspur mit farblicher Kennzeichnung der Geschwindigkeiten über Grund darzustellen (Bild 1).

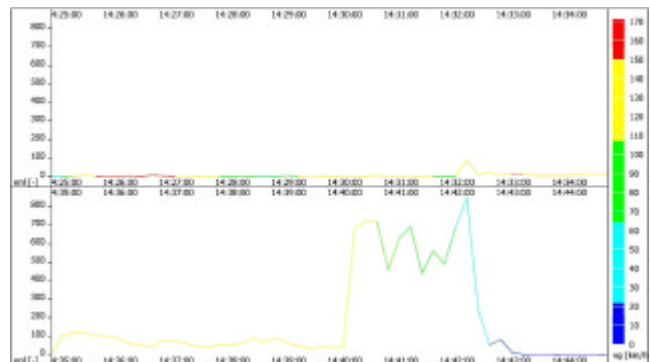
Bild 2

Im Graph der Schall-Parameter sind ab 16:32:20 Uhr sprunghafte Anstiege und verschiedene Niveaus erkennbar (Bild 2).

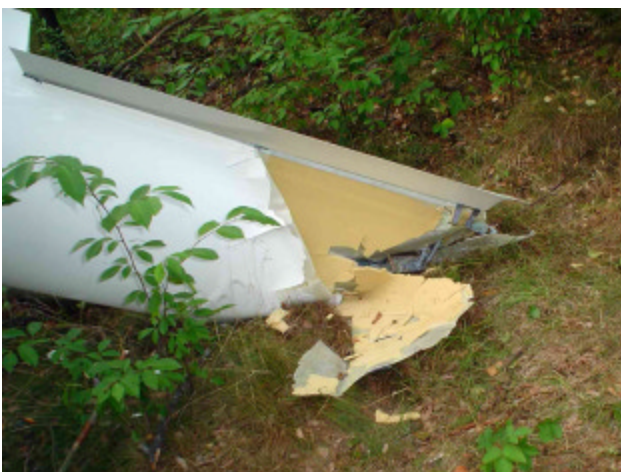
Bild 3

Das Segelflugzeug wurde im Stadtwald Lampertheim gefunden. Der rechte Tragflügel lagerte im Geäst von Bäumen und der Stummel des linken Flügels auf dem Boden (Bild 3). Der Rumpfbug wies nach unten und die Rumpfröhre nach oben. Das abgebrochene Leitwerk und die Haube befanden sich ebenfalls hier. Das Bruchstück der linken Tragfläche und das linke Querruder wurden etwas vom Hauptwrack entfernt geborgen.

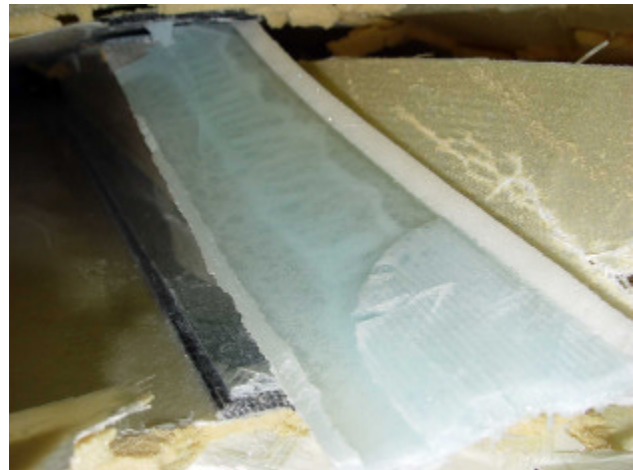
Die Bruchstelle der linken Tragfläche ist im Wesentlichen durch den Bruch des Hauptholms 10 cm bis 30 cm außerhalb des Querruderantriebes gekennzeichnet. Die Bruchufer des an der Sandwich-Schale haftenden Untergurts aus CFK-Gewebe sind etwas faserig und die des Obergurtes stumpf. Der obere Flansch des Holmstegs aus GFK (I-Profil) ist vom Obergurt aus CFK abgelöst und nach unten abgewinkelt. Das Schubfeld des Stegs ist zerstört.

Die freie Oberfläche der Klebeschicht auf dem abgewinkelten Stück des Flansches ist spiegelglatt und gegenüber einer kleinen durch Gewebe geprägten Zone abgesenkt (Bild 4).

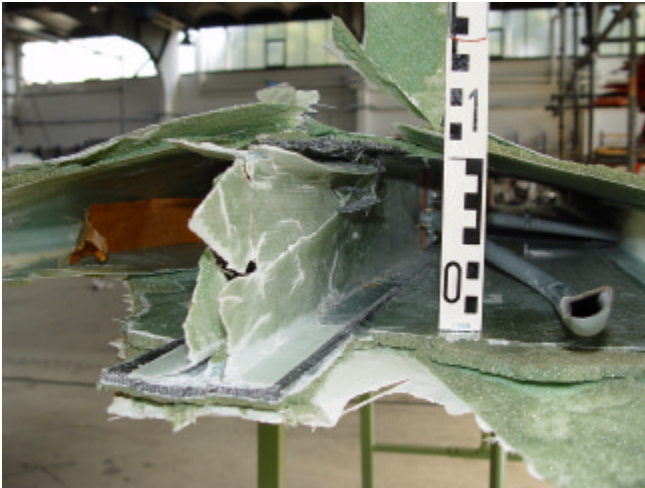
Bild 1

Gewebe sind stumpf und kompakt. Vom Obergurt fehlt ein Teil von ca. 10 cm Länge. Die vorhandenen Bruchufer sind in Faserpakete aufgespaltet.

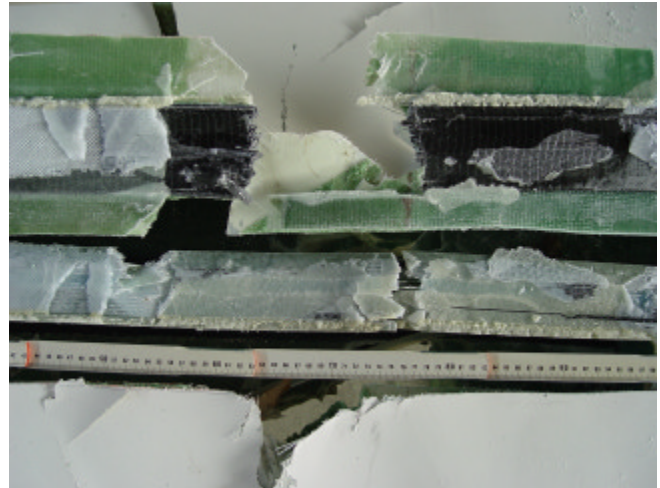
Bild 2

Die Oberfläche der Klebeschicht auf dem Flansch des Stegs ist über einen Bereich von fast 40 cm in Spannweitenrichtung sandkornrau aber glasig und gegenüber den durch Gewebe geprägten Rändern abgesenkt. Die Gegenfläche am Obergurt ist spiegelglatt (Bild 2).
