Bulletin

November 2003

Unfälle und schwere Störungen beim Betrieb ziviler Luftfahrzeuge

Bundesstelle für
Flugunfalluntersuchung

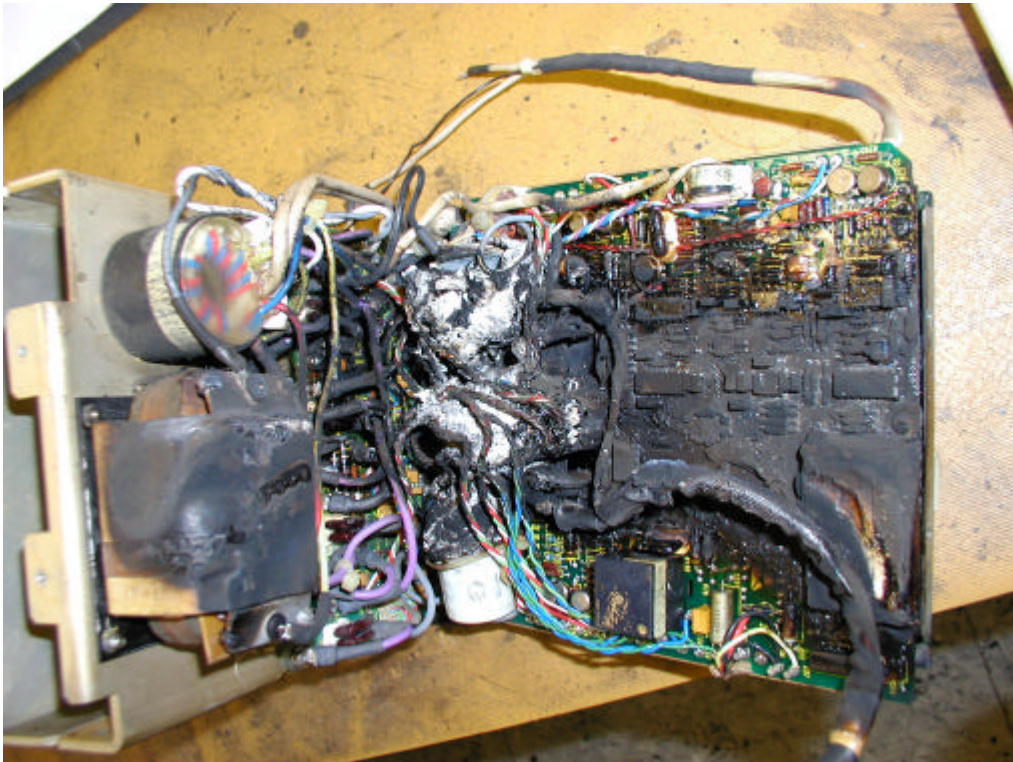
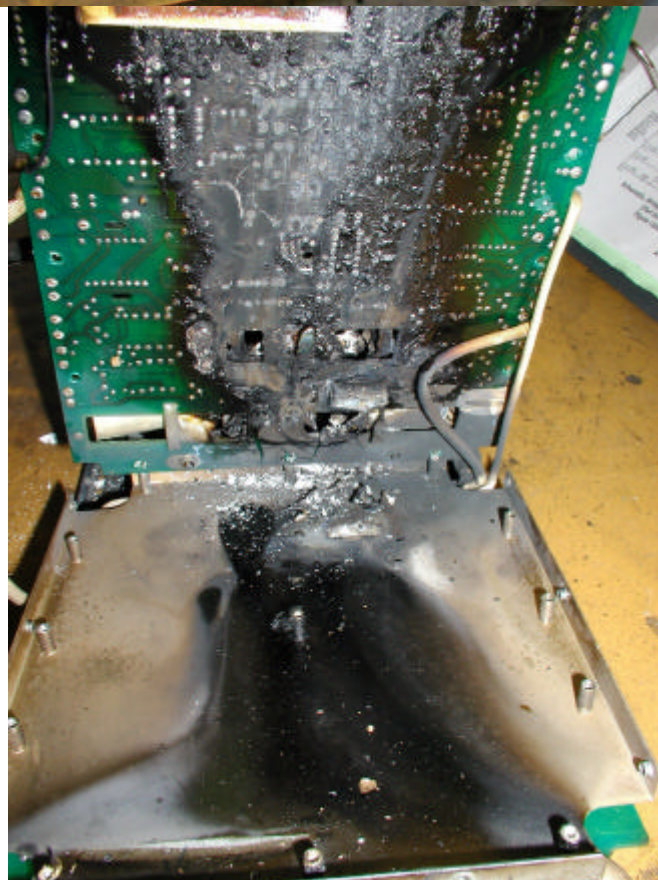
Anlage 1
Fotos Static Inverter (Bridge Control Logic)

Ursache für die Geruchs- und Qualmentwicklung war eine Überhitzung des Static Inverters.

Nach dem Öffnen des Inverters wurde festgestellt, dass die Bridge Control Logic durch Überhitzung beschädigt war. Die Kondensatoren C 50, C 51 und C 64 waren geschmolzen. Der Widerstand R 170 war durch Hitzeeinwirkung zerstört. Teile der Halterung der Platinen waren angeschmolzen. Die Diode D 21 des Logic Power Supply Board war durch Hitze zerstört. (Bilder siehe Anlagen)
