Bulletin

Januar 2004

Unfälle und schwere Störungen beim Betrieb ziviler Luftfahrzeuge

Bundesstelle für
Flugunfalluntersuchung

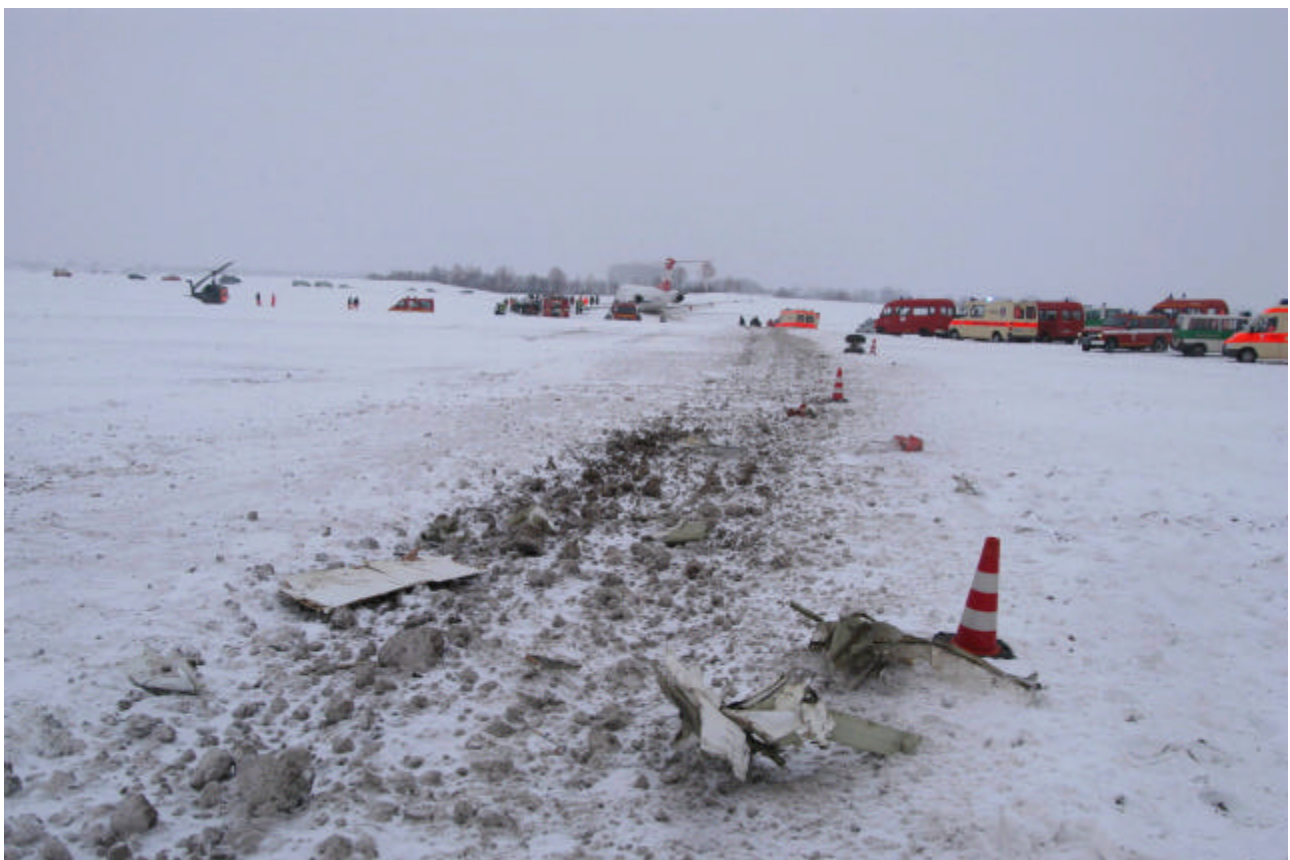
Bild 3: Unfallstelle

Das Flugzeug war auf einem Acker auf 48°20.992' nördlicher Breite und 11°51.912' östlicher Länge (WGS84) in 1472 ft MSL zum Stillstand gekommen. Die Längsachse zeigte in Richtung Südwesten (240°). Von der Position des Flugzeuges führte eine gleichmäßige Schleifspur von ca. 3 m Breite und 10-50 cm Tiefe in Richtung 068°. Nach 110 m knickte diese Spur auf 085° ab und endete nach weiteren 110 m (siehe Anlage, Bild 3).

Das Flugzeug lag mit dem Rumpf auf dem Boden auf. Das Bugfahrwerk war abgerissen. Es lag ca. 120 m von dem Flugzeug entfernt in der oben beschriebenen Spur. Die Bugfahrwerksklappen waren beschädigt. Das Hauptfahrwerk war eingefahren, aber nicht verriegelt. Die Hauptfahrwerksklappen waren abgerissen. Die Landeklappen waren ausgefahren und befanden sich in einer Stellung zwischen 25 und 40°. Die Landeklappen links waren beschädigt. Auf der rechten Seite war die innere Landeklappe etwas verbogen und die äußere unbeschädigt. Die Flügel-Rumpf-Übergangs-Verkleidung war auf beiden Seiten stark beschädigt. Die Querruder waren in der Mittelstellung, das Seitenruder ganz leicht nach rechts und das Höhenruder nach unten ausgeschlagen. Die Höhenflossentrimmung stand auf - 4,5. In den Tanks befanden sich 2,4 t Kraftstoff.

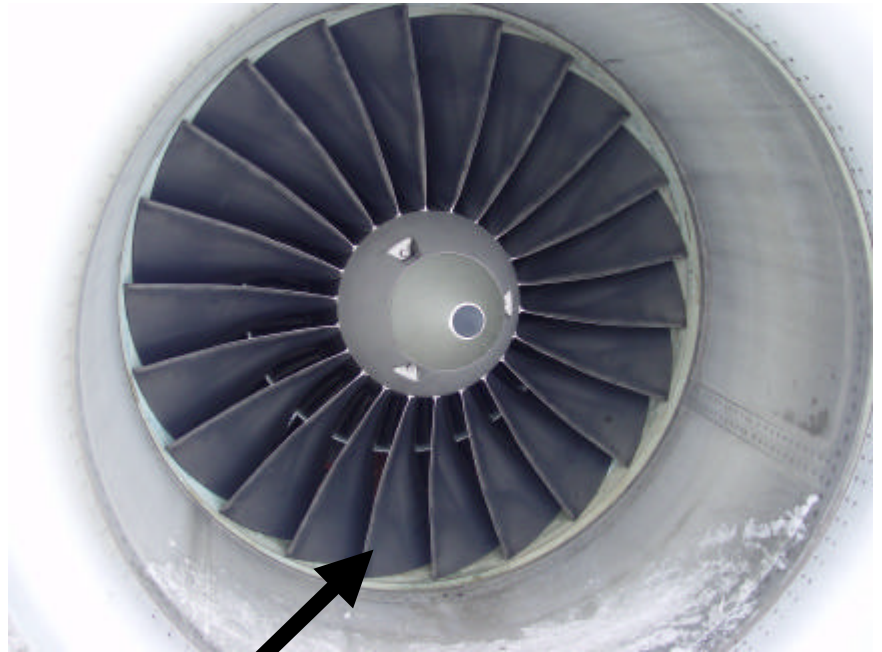
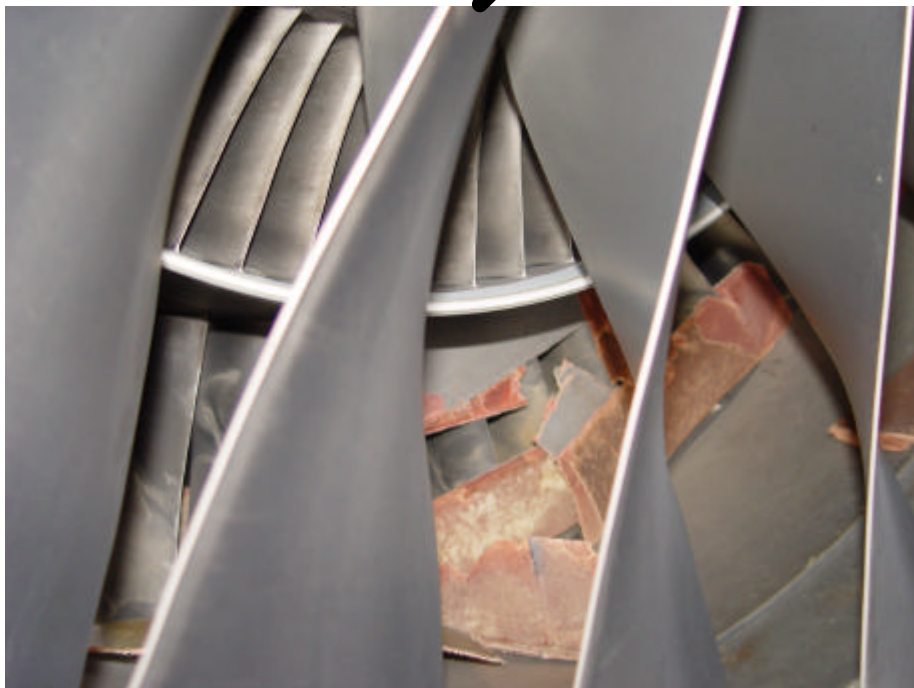
An beiden Triebwerken hatten sich alle 6 Eisschutzpaneele abgelöst. Die losen Paneele lagen fast alle quer vor den Leitschaufeln des Niederdruckverdichters. Die Eisschutzpaneele entsprachen der in dem SB 72-1362 von Mai 1994 beschriebenen Version mit sechs Segmenten aus glasfaserbewehrtem Schaumstoff (siehe Anlage, Bilder 4 bis 7). Weitere mechanische Schäden z.B. am Fan oder Verdichter wurden an den Triebwerken nicht festgestellt.

Bild 4 und 5: Abgelöste
Eisschutzpaneele im
linken Triebwerkeinlauf

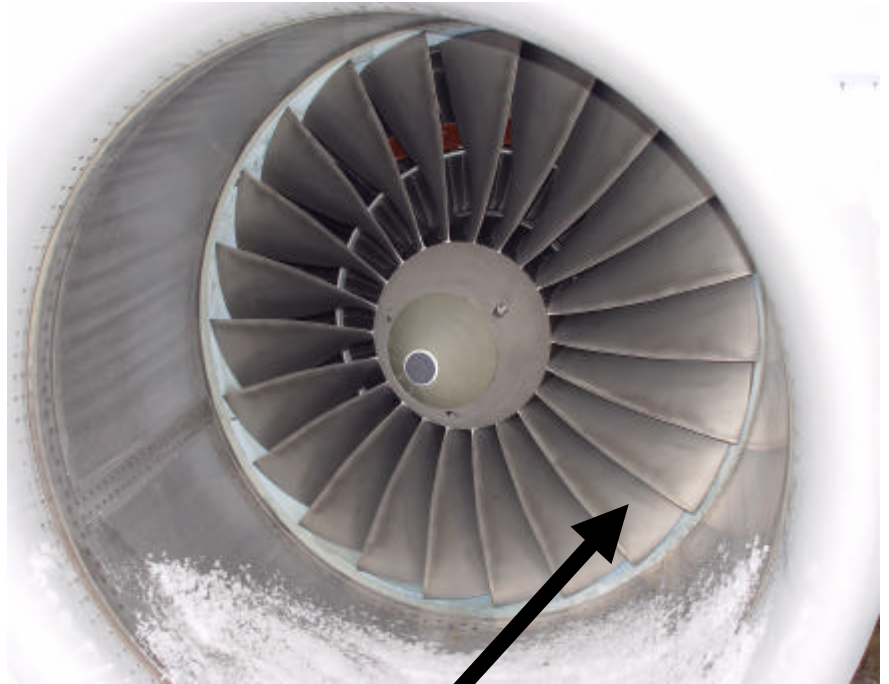
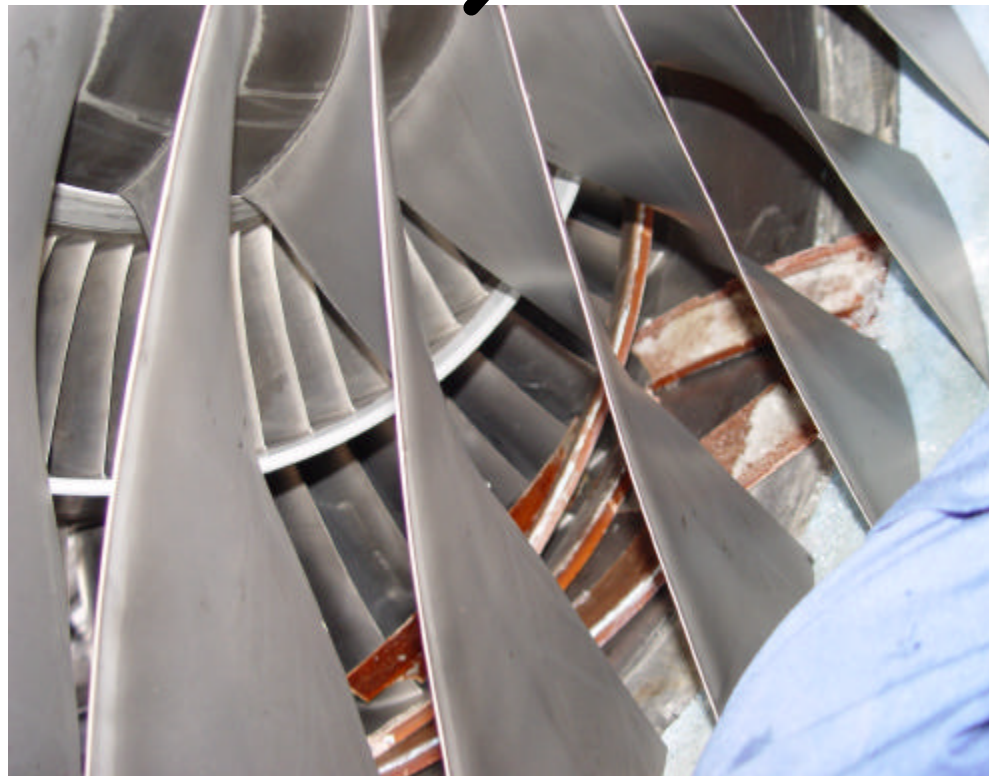
Bild 6 und 7: Abgelöste
Eisschutzpaneele im rechten
Triebwerkeinlauf
