Bulletin

März 2004

Unfälle und schwere Störungen beim Betrieb ziviler Luftfahrzeuge

Bundesstelle für
Flugunfalluntersuchung

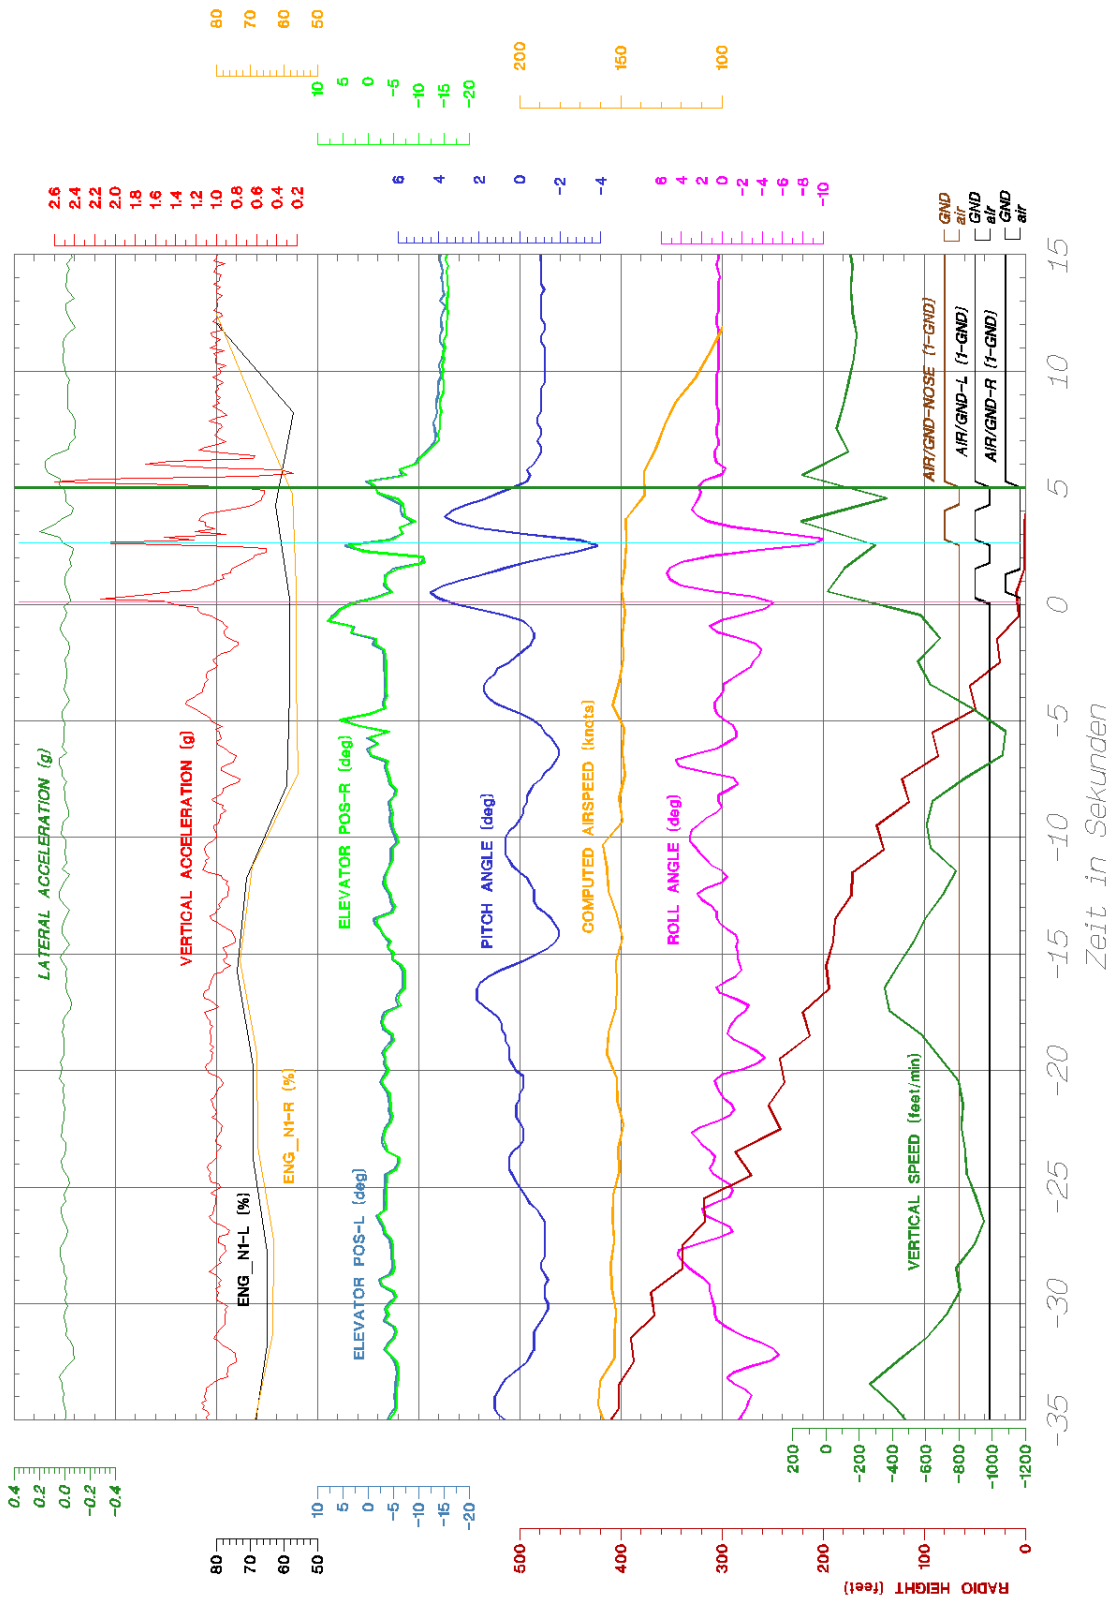
Flugschreiberauswertung

Ab ca. 200 ft war eine Abweichung vom Gleitweg nach oben festzustellen, hervorgerufen durch einen Anstieg des Anstellwinkels (PITCH) von +2° und einer Verringerung der Sinkgeschwindigkeit auf 300 ft/min. Gleich im Anschluss wurde die Nase des Flugzeuges nach unten gedrückt (PITCH –2°) und die Sinkgeschwindigkeit nahm bis auf 1 100 ft/min zu. Diese Sinkgeschwindigkeit wurde erst in ca. 35 ft über der Schwelle der Landebahn wieder reduziert.

Beim erste Aufsetzen betrug die Vertikalgeschwindigkeit noch ca. 400 ft/min bei einem plötzlichen Anstieg des Anstellwinkels von +4° und einer Schräglage nach links von 5°. Die Vertikalbeschleunigung betrug 2,1 g.

Über die Air-Ground-Sensoren war zu erkennen, dass das Flugzeug noch einmal vom Boden abhob. Durch einen Höhenruderausschlag von –10° verringerte sich der Anstellwinkel auf –4,5°. Das Flugzeug nahm eine Querlage von 10° nach links ein und setzte mit dem linken Hauptfahrwerk und dem Bugfahrwerk gleichzeitig auf. Die Vertikalbeschleunigung betrug 2,2 g.

Außerdem war zu erkennen, dass das Flugzeug ein zweites Mal vom Boden abhob, um dann mit allen drei Fahrwerken gleichzeitig aufzusetzen. Diesmal wurde die größte Vertikalbeschleunigung von 2,6 g erreicht.
