Bulletin

April 2004

Unfälle und schwere Störungen beim Betrieb ziviler Luftfahrzeuge

Bundesstelle für
Flugunfalluntersuchung

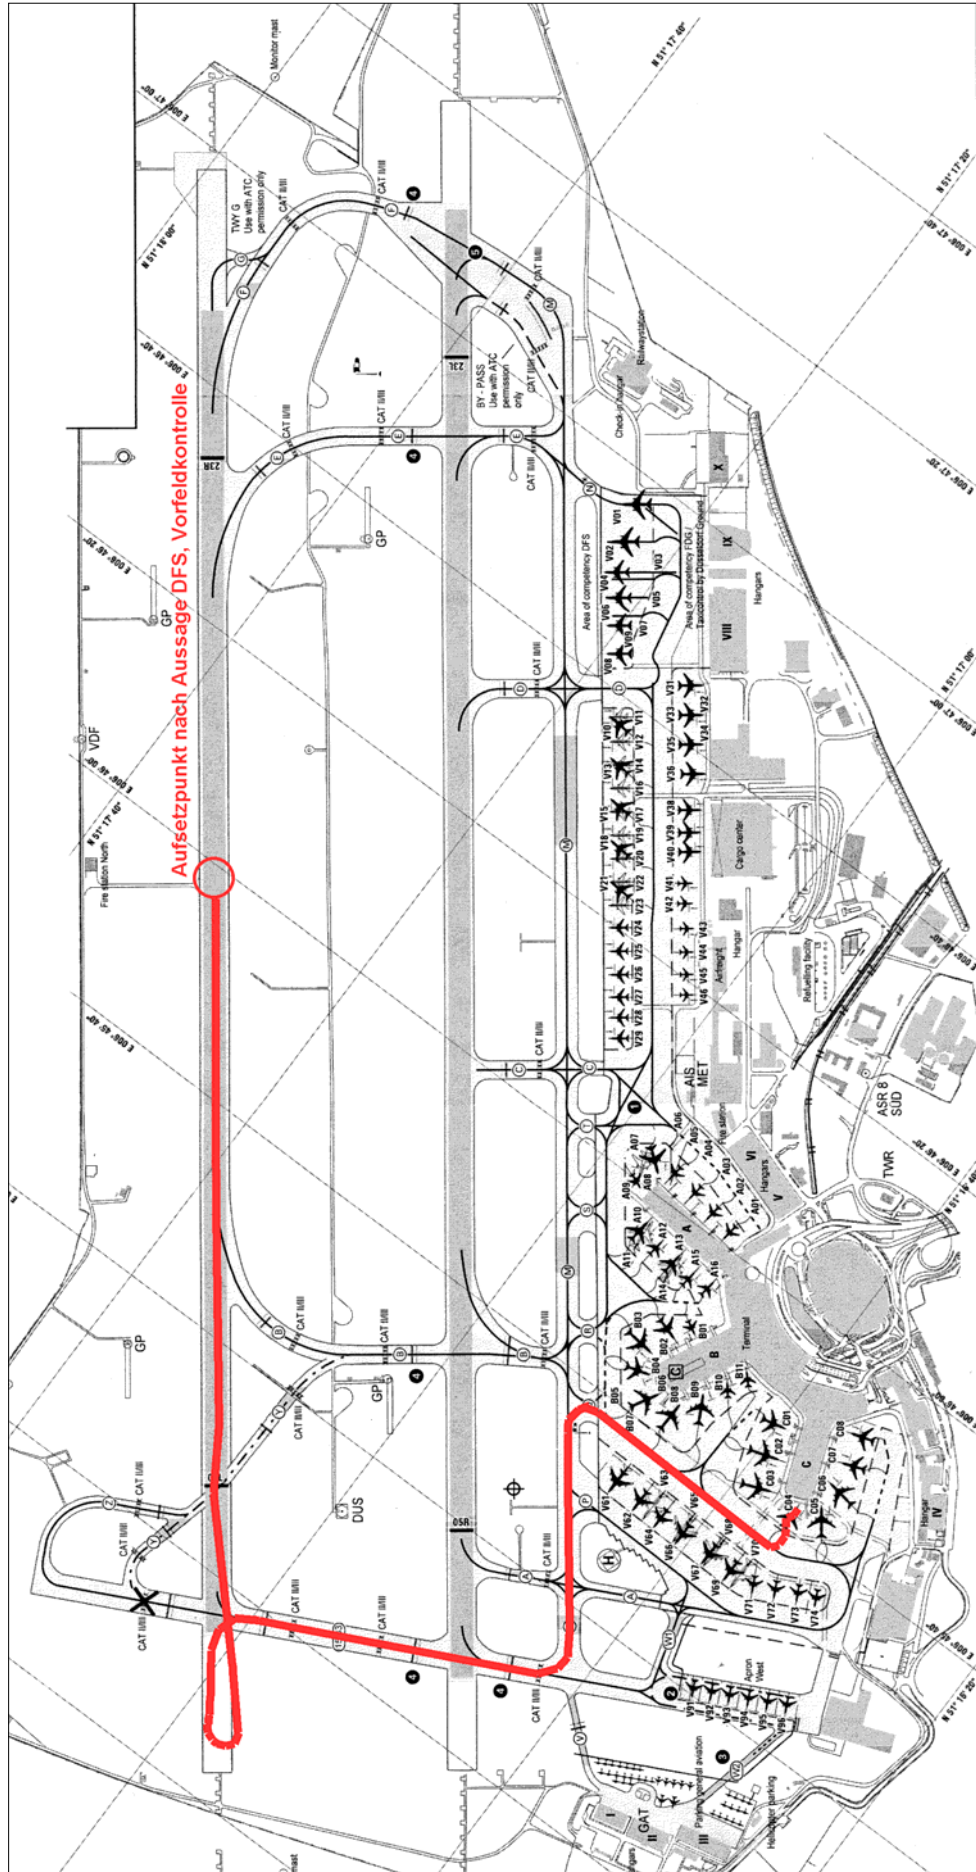
Anlage 1

Die Auswertung des Flugschreibers in Verbindung mit den Aussagen der Augenzeugen ergab, dass das Flugzeug aufgrund des Anfluges oberhalb des Gleitweges und der langen Ausschwebephase, begünstigt durch den leichten Rückenwind, erst etwa bei der Hälfte der Landebahn aufsetzte.

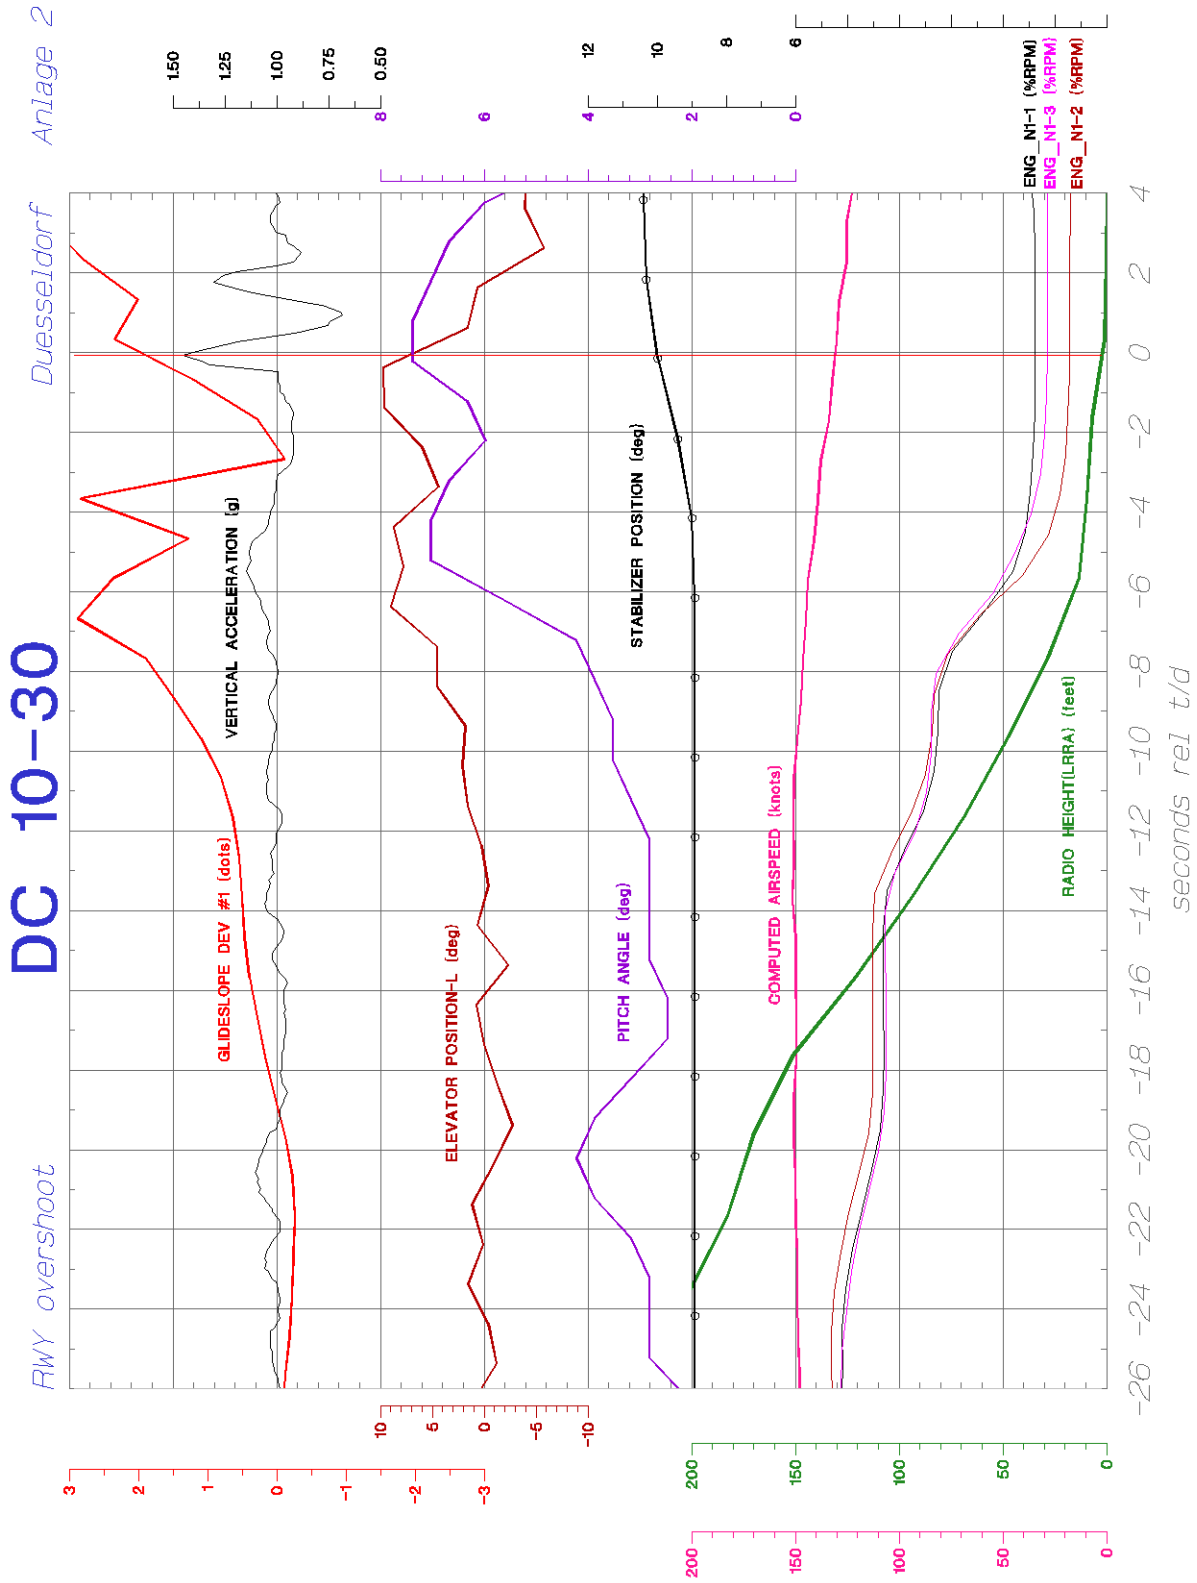
Ab ca. 200 ft wird ein kurzzeitiger Anstieg des Anstellwinkels (PITCH ANGLE) verzeichnet, was zu einer Abweichung vom Gleitweg nach oben führte. Die Triebwerksleistung (N1) aller drei Triebwerke wurde von 80 % N1 auf 75 % N1 reduziert, der Anstellwinkel verringerte sich auf ca. 2,5°. Das Flug-

zeug blieb jedoch konstant ca. ½ Dot über dem ILS-Gleitweg von 3°. In ca. 100 ft über Grund (14 Sekunden vor dem Aufsetzen) wurde die Triebwerksleistung von 75 % N1 auf 62 % N1 verringert. 10 Sekunden vor dem Aufsetzen in ca. 50 ft wurde das Abfangen eingeleitet. Der Höhenruderausschlag (ELEVATOR POSITION) bewegte sich innerhalb von 3 Sekunden kontinuierlich von +2° auf +9°, gleichzeitig stieg der Anstellwinkel von +2,2° auf +7° an.

In ca. 20 ft. beginnt eine längere Ausschwebephase von ca. 6 Sekunden, während dieser Zeit wurde die Trimmung (STABILIZER POSITION) in Richtung „NOSE-UP“ gefahren, gleichzeitig wurde die Triebwerksleistung auf Leerlauf (ca. 40 % N1) verringert. Anhand der vertikalen Beschleunigung wurden zwei Landestöße aufgezeichnet, was bedeutet, dass das Flugzeug nach dem ersten Aufsetzen noch einmal kurzzeitig vom Boden abhob, bevor die Bremswirkung einsetzte.
