Bulletin

Mai 2004

Unfälle und schwere Störungen beim Betrieb ziviler Luftfahrzeuge

Bundesstelle für
Flugunfalluntersuchung

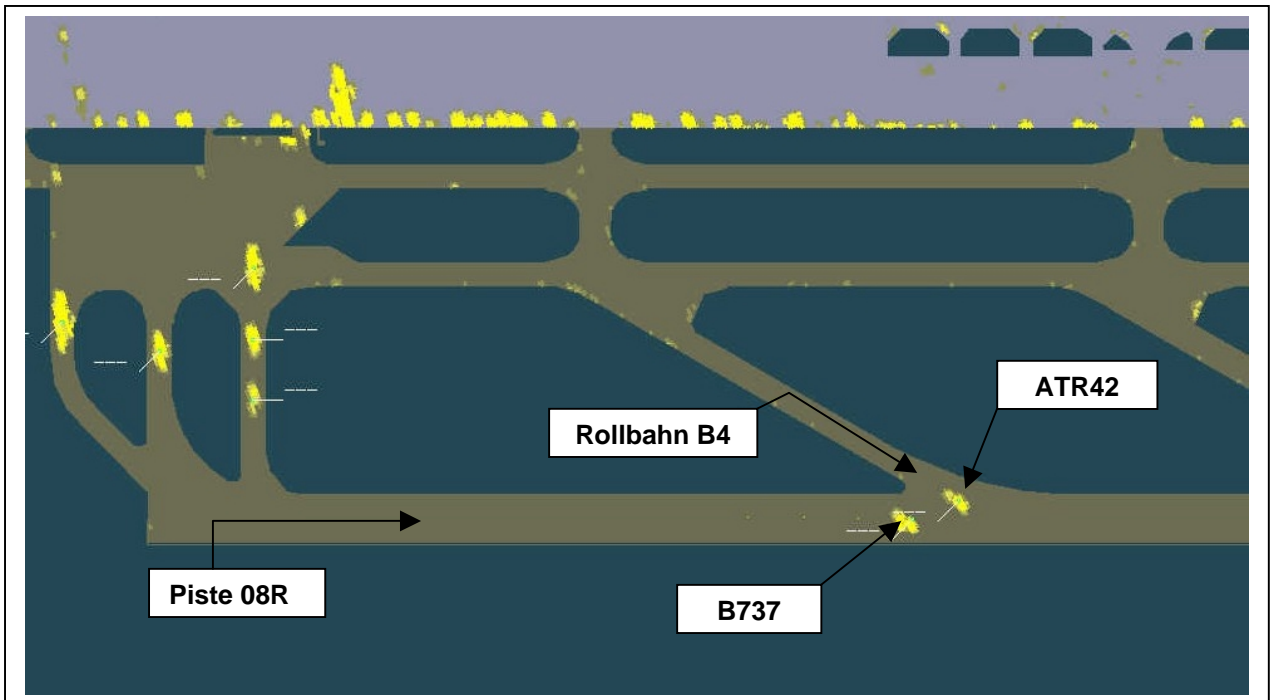
2. Radarbild 21:39:25 Uhr, soeben gelandete B737 und aufrollende ATR42

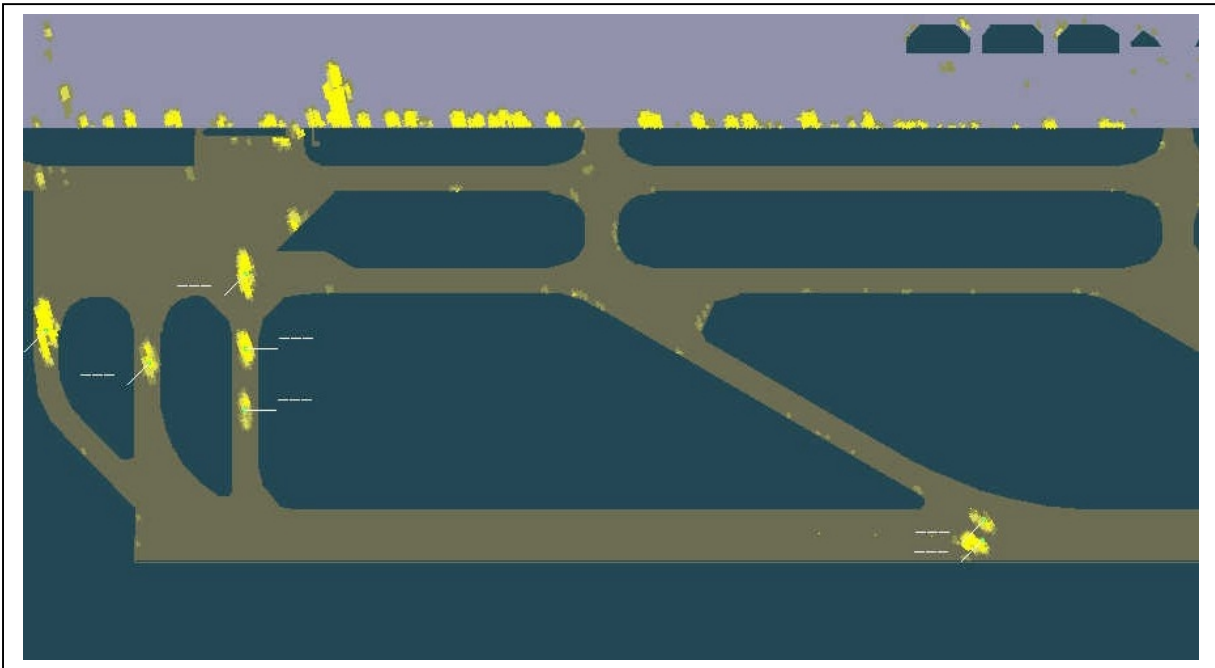
3. Radarbild 21:39:26 Uhr, beide Flugzeuge passieren einander

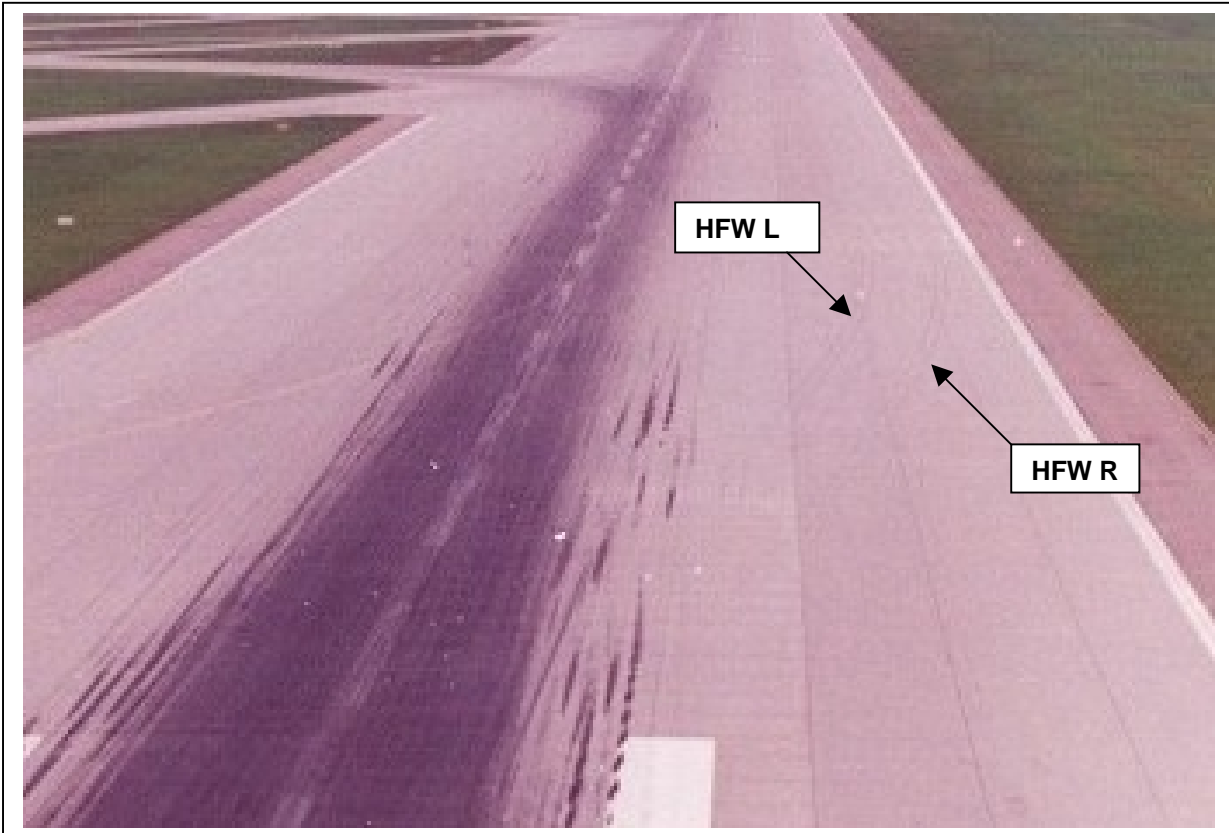
4. Spuren des Hauptfahrwerkes (HFW) der B737 auf der Piste 08R im Bereich der Einmündung Rollbahn B4
