Bulletin

Juli 2004

Unfälle und schwere Störungen beim Betrieb ziviler Luftfahrzeuge

Bundesstelle für
Flugunfalluntersuchung

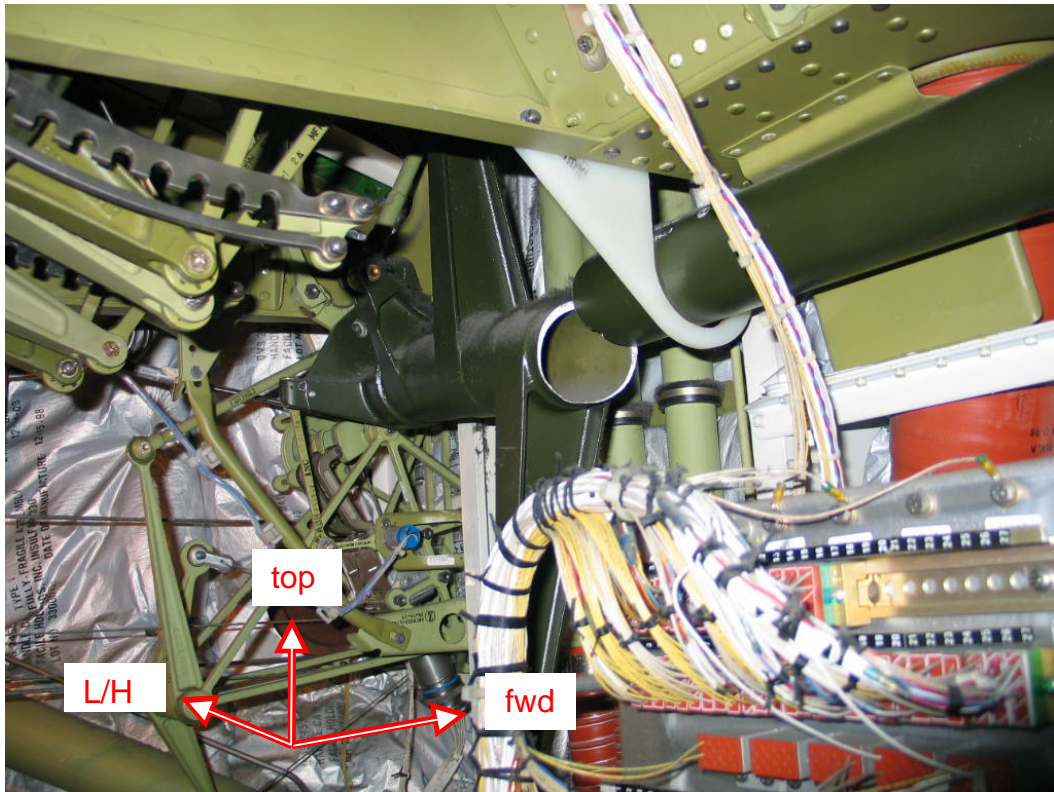
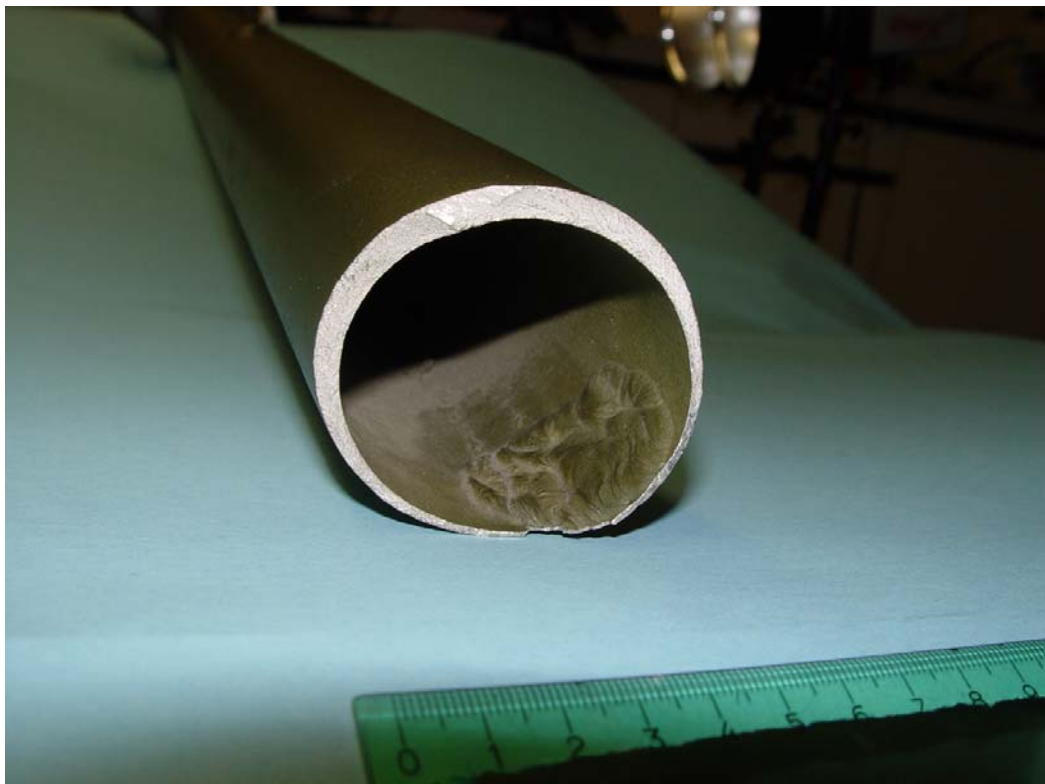
Anlage 1: Fotos der Schadensstelle

Die Untersuchung zeigte, dass die „Rudder Torque Tube“ knapp neben den Seilumlenkhebeln gebrochen war (siehe Anlage). Weiter wurde festgestellt, dass die Wandstärke an der Bruchstelle zwischen 0,6 und 6,4 mm variierte. Der Sollwert laut Zeichnung betrug 3 mm. Direkt neben der Bruchstelle befand sich eine ca. 20 x 40 mm große Schweißstelle.

Die FAA sollte eine Lufttüchtigkeitsanweisung herausgeben, welche eine Kontrolle aller „Rudder Torque Tubes“ (P/N ABH7258-13 und gleicher Bauteile) bei allen betroffenen Luftfahrzeugen vorschreibt. Bauteile, die Risse aufweisen, bei denen die Wandstärken unterhalb der zulässigen Toleranz liegen oder bei denen Schweißreparaturen durchgeführt wurden, sollten ausgetauscht werden.
