Bulletin

August 2004

Unfälle und schwere Störungen beim Betrieb ziviler Luftfahrzeuge

Bundesstelle für
Flugunfalluntersuchung

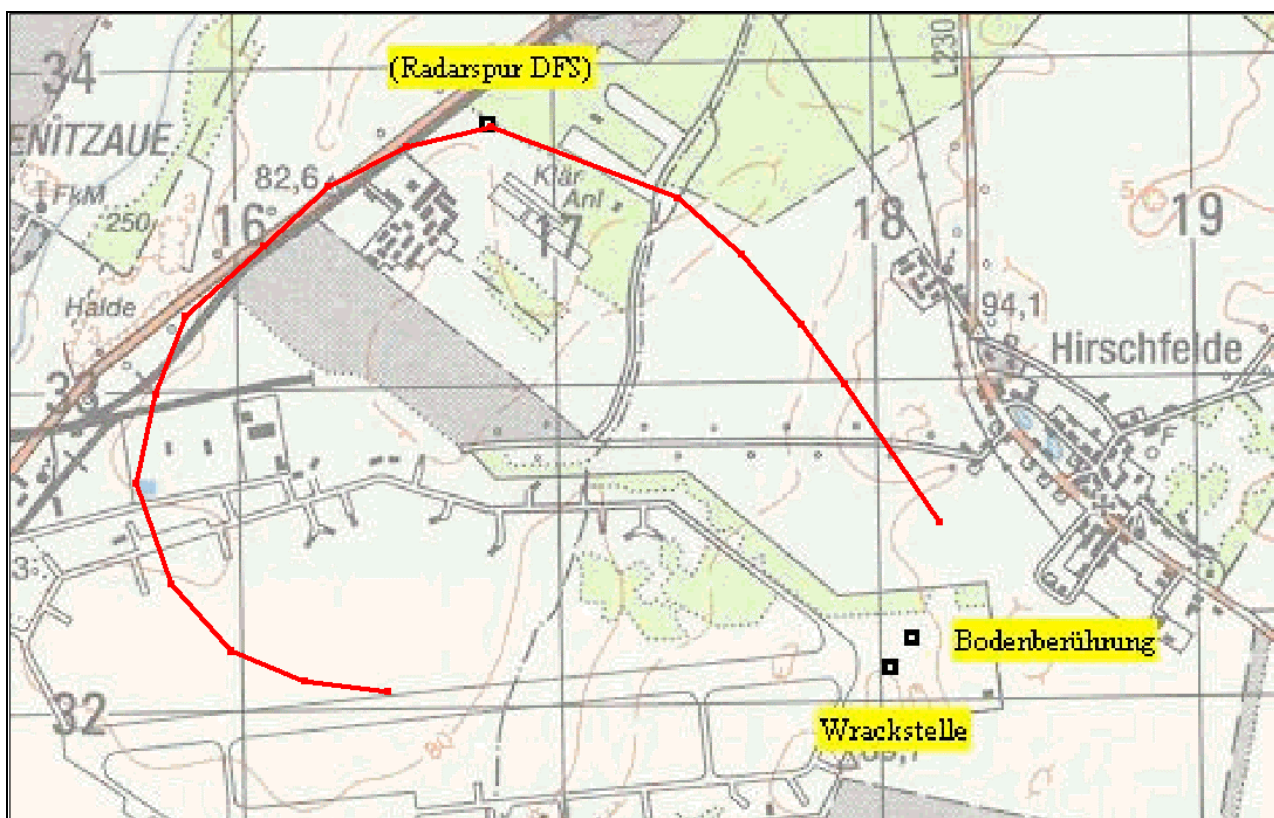
beschädigt. Die Räder wurden rechts und links der Aufschlagstelle gefunden. Das Bugfahrwerk war nach vorne geknickt. Der Flugzeugrumpf war im vorderen Bereich der Flugzeugnase gestauch und am hinteren Druckspant nach unten geknickt. Die Landeklappen befanden sich in der Stellung „Approach“.
