Bulletin

September
2004

Unfälle und schwere Störungen beim Betrieb ziviler Luftfahrzeuge

Bundesstelle für
Flugunfalluntersuchung

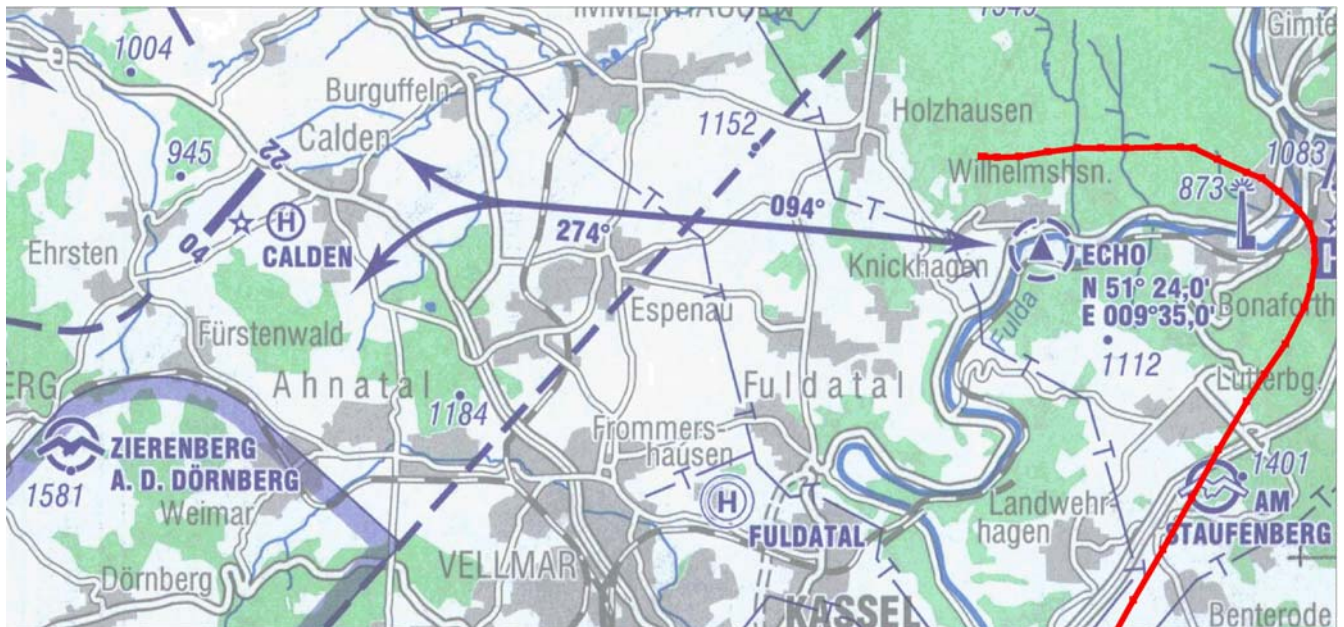
Flugwegrekonstruktion

Die PA 28 startete um 07:33 Uhr¹ in Hamburg zu einem privaten Flug nach Bad Hersfeld. Der Flug wurde nach Sichtflugregeln durchgeführt. Laut Raddatenaufzeichnung stieg die Piper zunächst auf Flugfläche 75. Der Luftfahrzeugführer hatte Funkkontakt mit Bremen Information und Hannover Approach. Über Bad Hersfeld in einer Höhe von 2500 ft kurvte die Piper wieder auf nördlichen Kurs und wenige Minuten später in Richtung Flughafen Kassel-Calden. Die Piper änderte ca. 2,5 NM westlich des Meldepunktes Echo den Kurs von Nordost auf West (siehe Anlage). Das Flugzeug befand sich zu diesem Zeitpunkt in einem kontinuierlichen Sinkflug (ca. 500 ft/min). Der Luftfahrzeugführer meldete sich um 09:31 Uhr ca. 2 NM nordwestlich von Echo in 1600 ft bei Kassel Tower. Er bekam von dem zuständigen Platzlotsen die Freigabe zum Einflug mit Sonder-VFR in die Kontrollzone über den Meldepunkt Echo. 1 NM nördlich von Echo prallte das Luftfahrzeug in einer Höhe von ca. 1000 ft in einem Waldgebiet auf. Der Luftfahrzeugführer wurde getötet.

Die Piper berührte 30 m hohe Bäume eines bewaldeten Höhenzuges in einer Höhe von ca. 20 m. Zwischen der ersten Baumberührung und der Endlage des Hauptwracks entstand eine Schneise von 70 m in Richtung 275°.
