# Bulletin

März 2005

## Unfälle und schwere Störungen beim Betrieb ziviler Luftfahrzeuge

Bundesstelle für  
Flugunfalluntersuchung

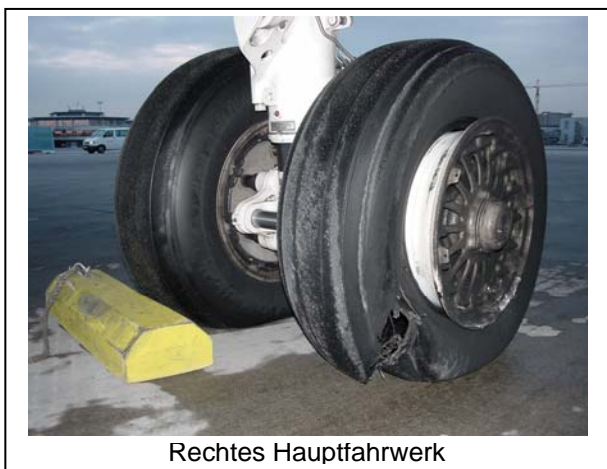
Das Flugzeug wies erhebliche Beschädigungen an den Fahrwerken, der Rumpfunterseite und an der rechten Landeklappe auf (siehe Fotos).

Rechtes Hauptfahrwerk

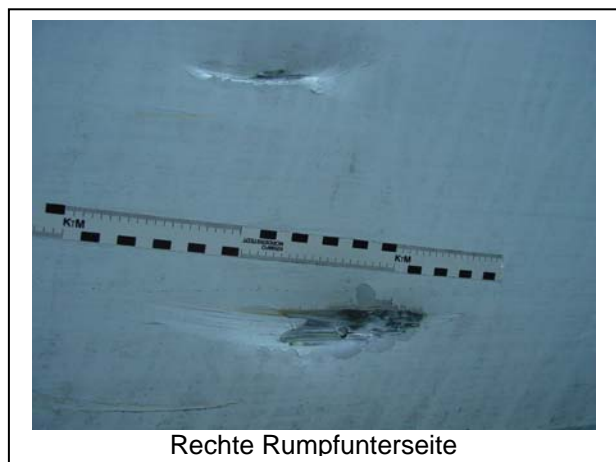
Rechte Rumpfunterseite

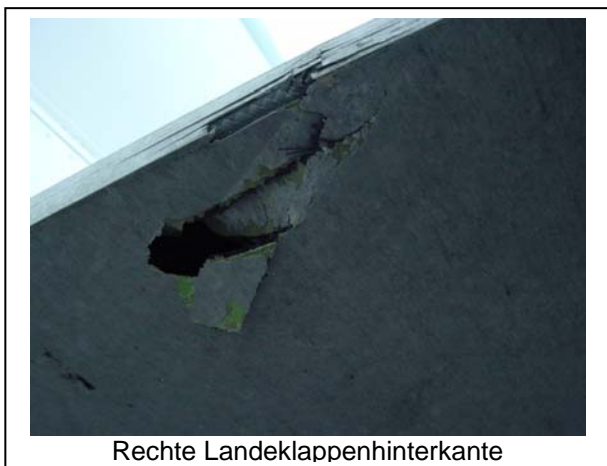
Rechte Landeklappenhinterkante

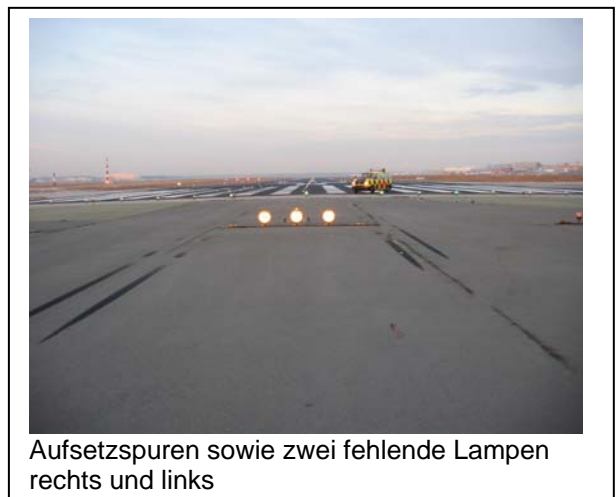
Von der Anflugbefeuerung wurden fünf Lampen zerstört, bzw. beschädigt (siehe Fotos).

Aufsetzspuren sowie zwei fehlende Lampen rechts und links

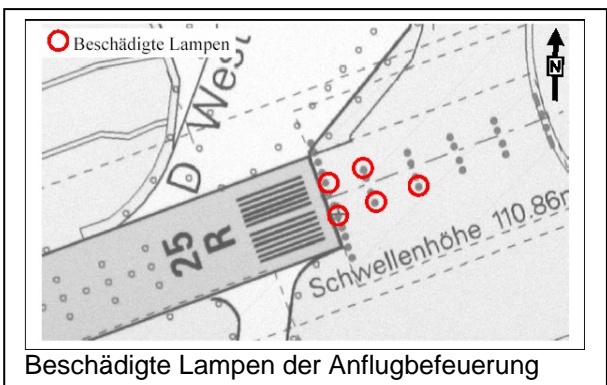
platz rollen. Eine Überprüfung der Anflugbefeuerung ergab, dass einige Lampen abgerissen bzw. beschädigt waren.

Beschädigte Lampen der Anflugbefeuerung

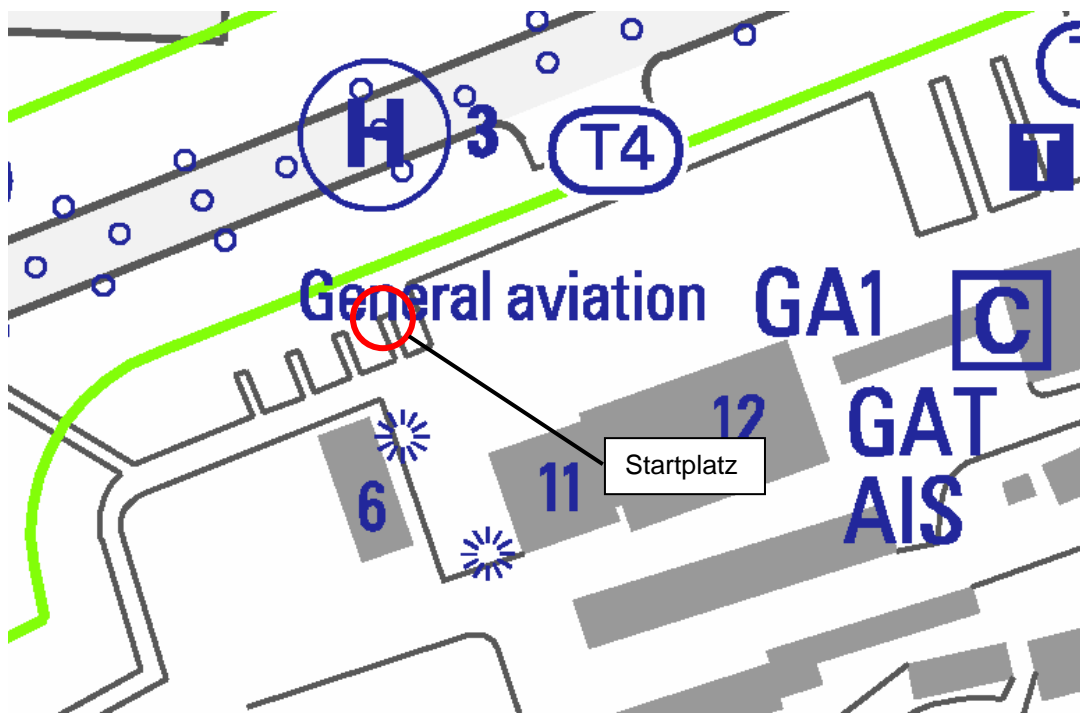
Anlage 2: Flughafen Hannover (Vorfeld GA 1)

westlicher Richtung vom Wrack befanden sich in 75 m Entfernung auf dem Rollweg M einige Teile des Hauptrotors. In südwestlicher Richtung befanden sich in bis zu 100 m Entfernung vom Wrack weitere Teile des Hauptrotors. Ein 30 m östlich neben dem Startplatz abgestelltes Flugzeug wurde durch verschiedene Trümmerteile beschädigt.
